Město Kopřivnice
HLAVNÍ MOSTNÍ PROHLÍDKA

65 c – M6
Severní

HLAVNÍ MOSTNÍ PROHLÍDKA

Datum HMP : 24.10.2018

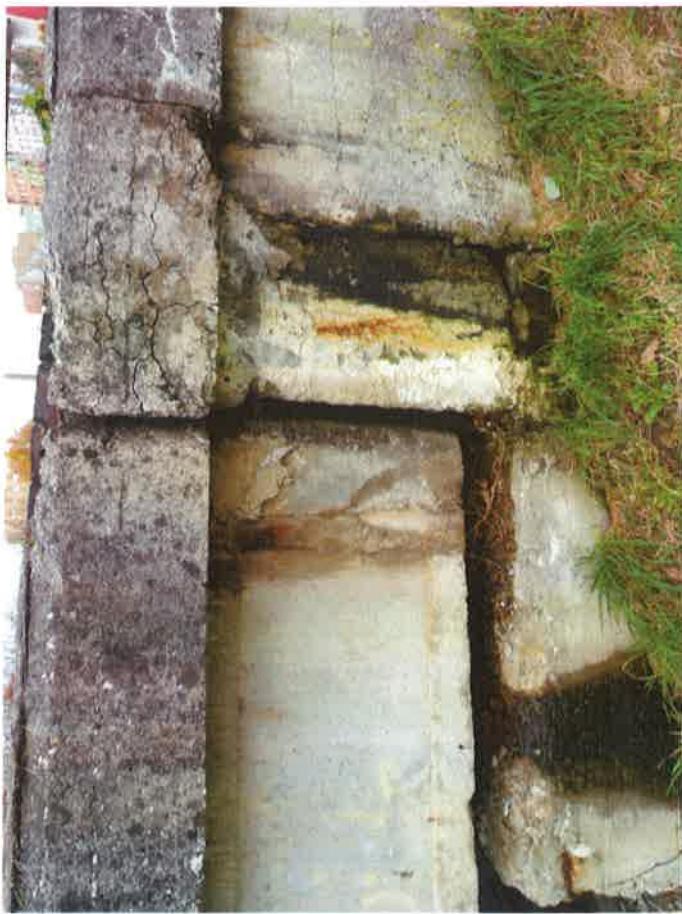
- > Na podhledu rozpad spár mezi nosníky, vápenné výluhy ve formě krápníků
- > Poškození krajních nosníků v místě uložení, vystupuje koroze
- > Oddělení dobetonovasné části nosníků na boku konstrukce svislými trhlinami, uložení nosníků je krátké, dobetonované části jsou těsně za ložisky
- > Podélná trhlina středem komorových nosníků, krápníky s výluhami
- > Na podhledu podélné výrazné trhliny, v nosníku č.2 trhlina v předpínacím kanálku rozevřená, podmáčená a výluhami

Dobetonávky mezi závěrnou zdíkou a nosnou konstrukcí

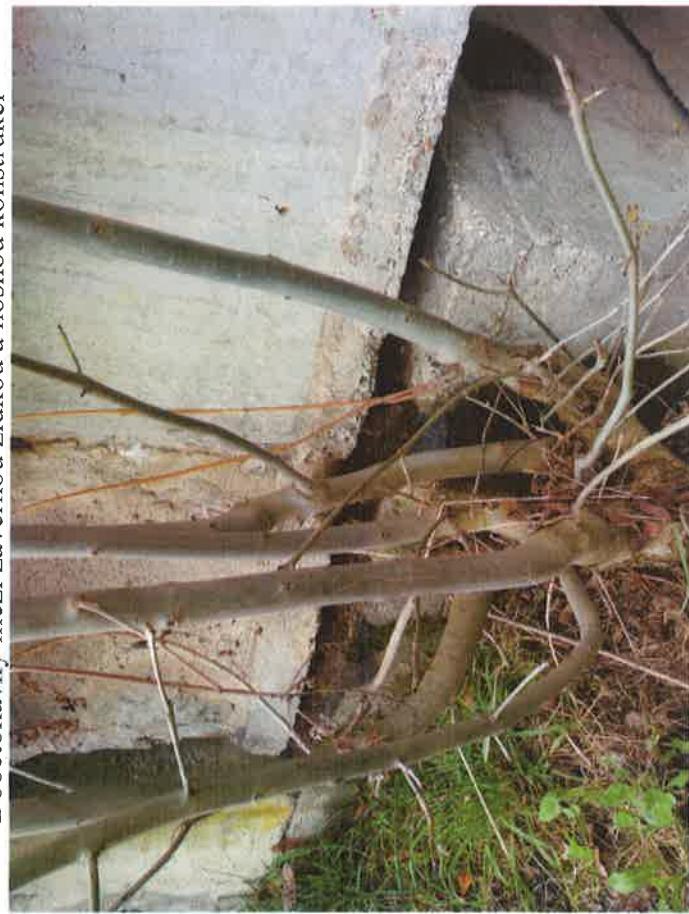
Stromy u opěry 1

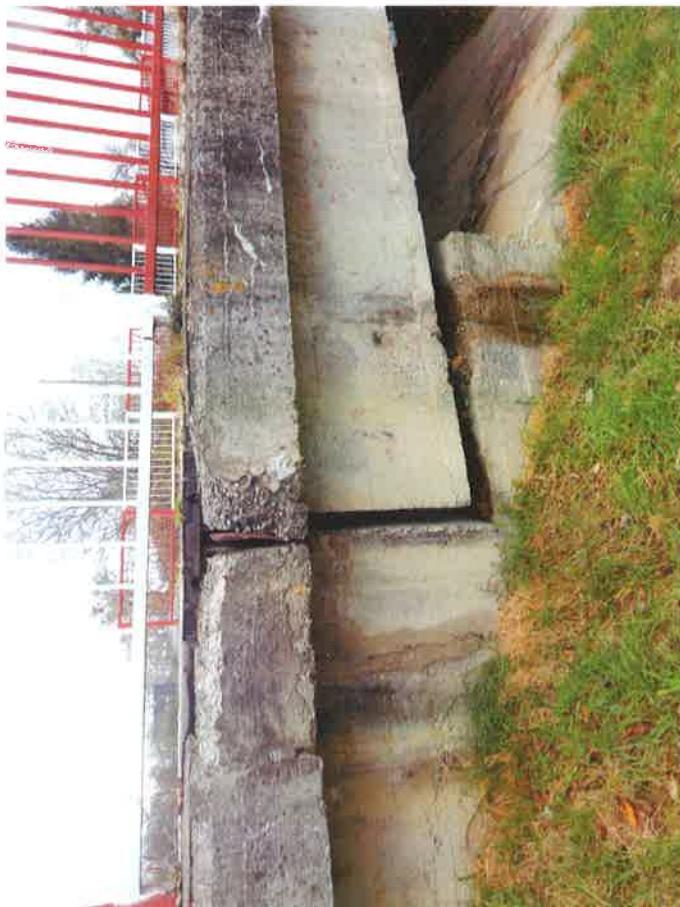
- > Mostní závěr netěsný, nefunkční
- > V krajních částech závěr propadlý
- > Nepřiznaný mostní závěr s příčnou trhlinou

Mostní závěr nad opěrou 2

1. Nový hydroizolační systém
2. Oprava ložisek, repase , případně výměna poškozených
3. Sanace spodní stavby, nosné konstrukce, závěrných zídek
4. Nová komunikace, chodníky
5. Železobetonové monolitické římsy
6. Nový mostní závěr
7. Ocelové zábradlí

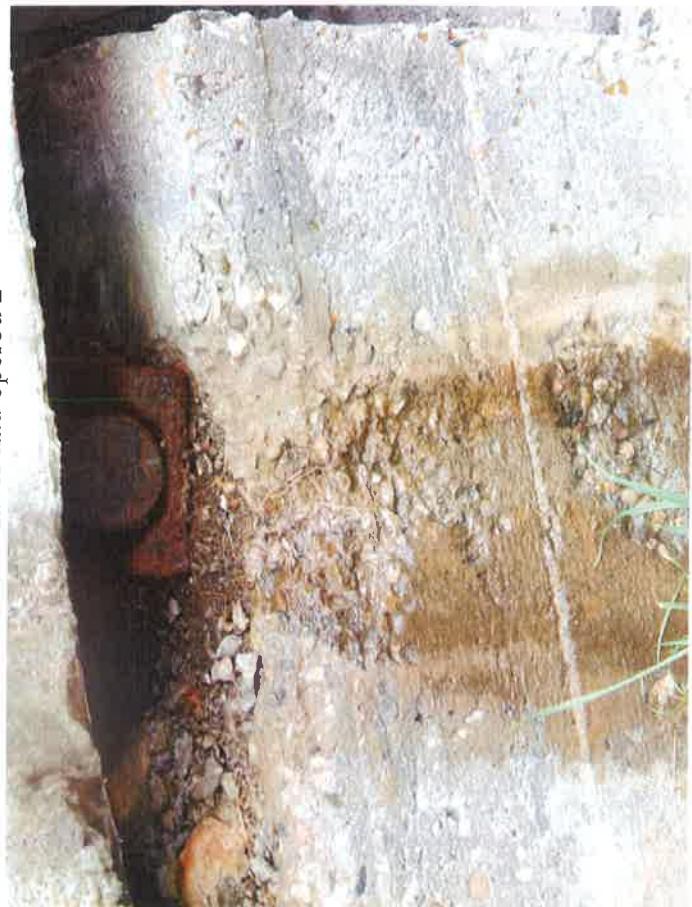
- > Rozpadlé úložné prahy
- > Nefunkční a zkorodovaná ložiska, koroze se odlupuje
- > Válečková ložiska nemohou být funkční, koroze se odlupuje po plátech a brání valivému pohybu

Nefunkční ocelové ložisko

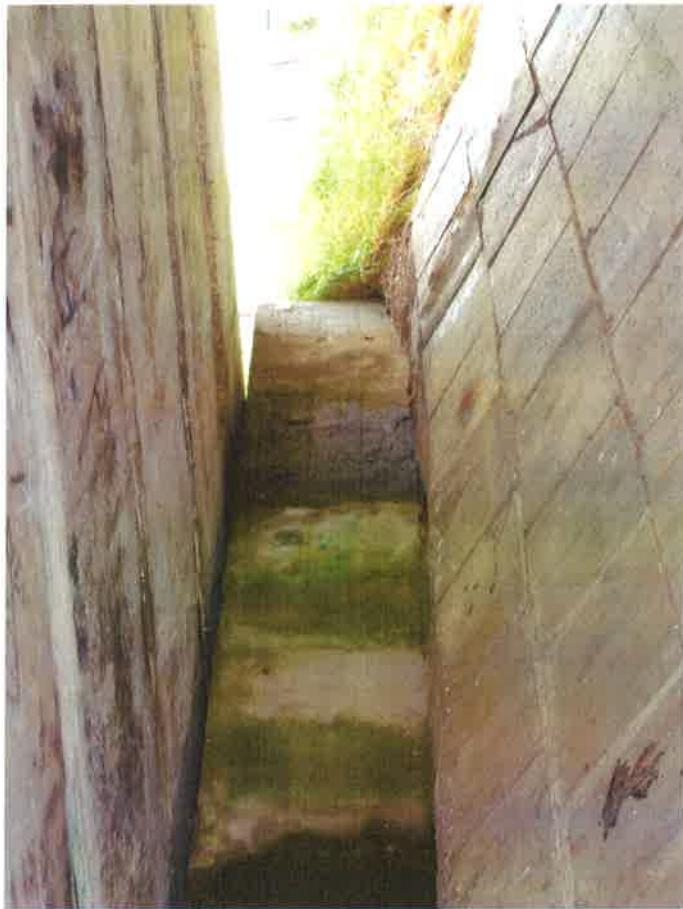
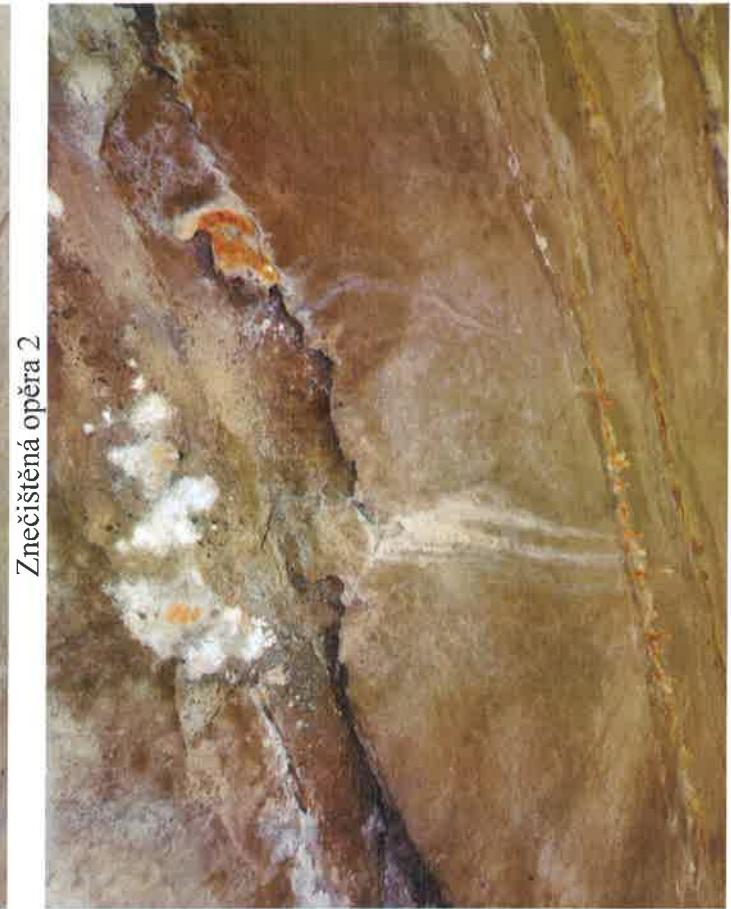
- > Vápenné výluhy, porosty mechu, spáry v krajních částech a úrovni vodoteče vyplavené
- > Betonové svahy znečištěné výluhami mezi nosníky

Znečištěná opěra 2

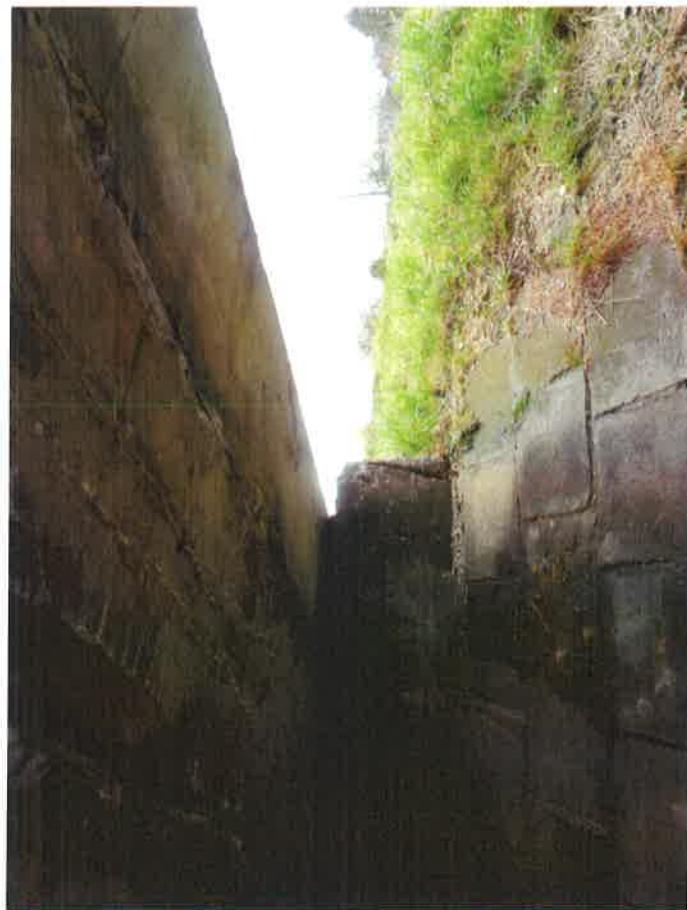
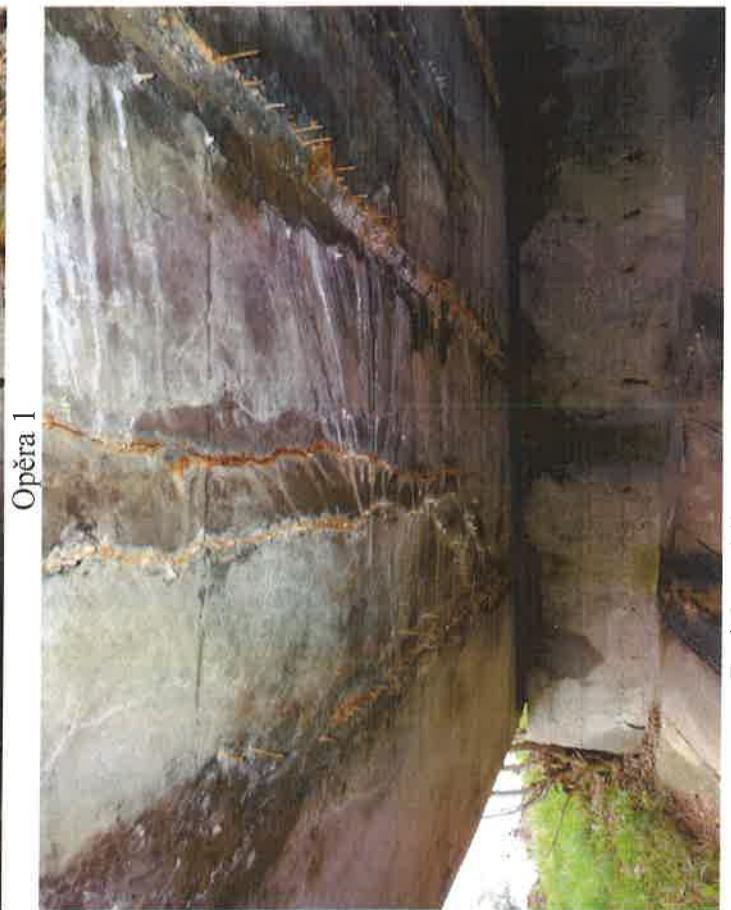
Opěra 1

U mostu došlo k trhlinám na podhledu železobetonových předpjatých nosníků. Trhliny jsou pravděpodobně způsobeny zatečením povrchové vody do předpínacích kanálků. Rozpadlými mostními závěry do konstrukce mostu výrazně zatéká. Úložné prahy jsou hloubkově narušené, ložiska nefunkční.

Dobetonávka mezi nosnýky

Podélné trhliny v nosnících mostu

Vzhledem k poruchám zjištěným na podhledu předpjatých nosníků zvážit, zda je výhodné oprava nosné konstrukce nebo jejich výměna.

Doporučuji zahájit přípravu na celkové rekonstrukci mostu.

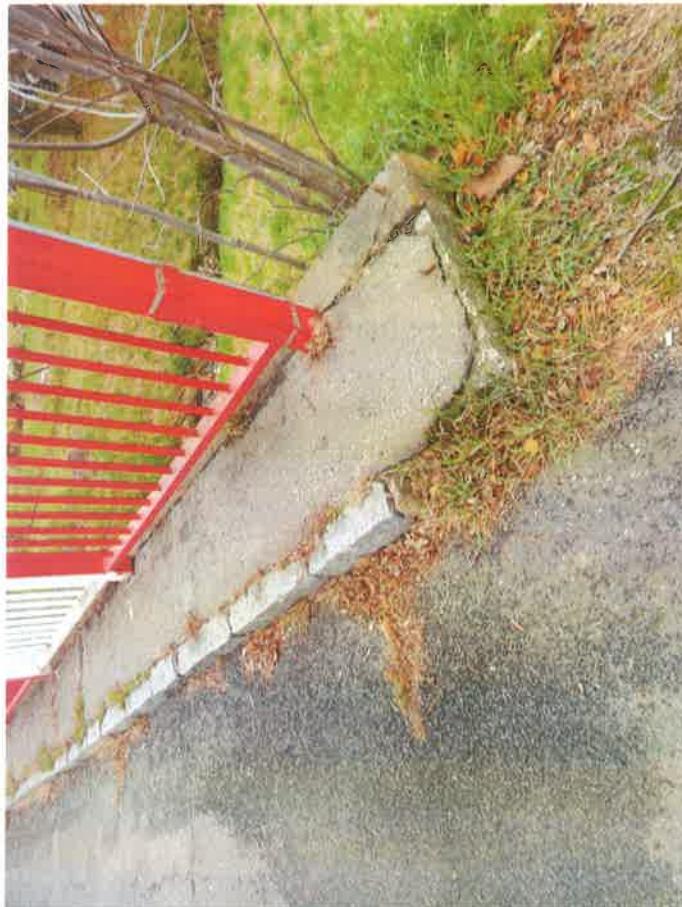
- > Římsy jsou u dilatačních mostních závěrů rozpadlé, propadlé, s vrostlými trsy travin
- > Horní plochy vyštíplé, na boku úplně vylámané

Rozpadlá obruba římsy

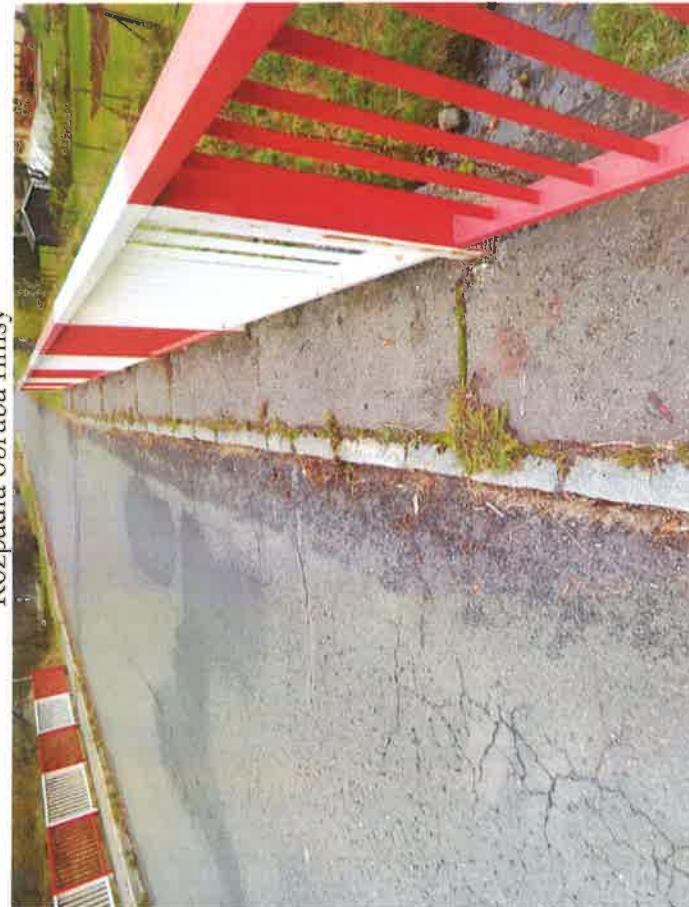
Vegetace v římsě mostu

1. Vyčištění krajnic, obrubníků od nečistot a vegetace
2. Oprava trhlin komunikace
3. Oprava povrchu chodníků
4. Doplnění chybějících obrubníků

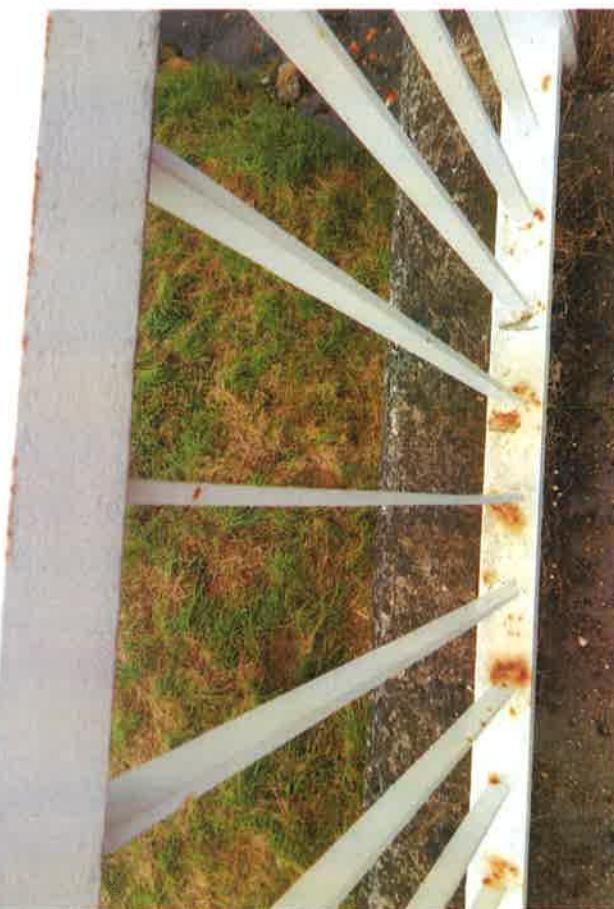
- > U zábradelních sloupků vrostlé trsy travin
- > Koroze svislé výplně v dolních částech

Koroze zábradlí

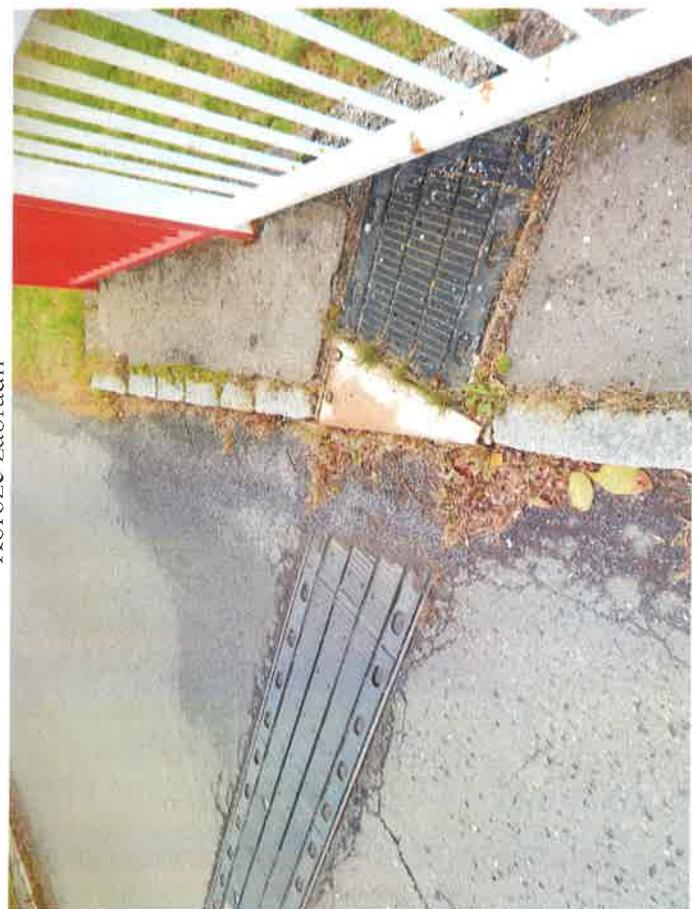
Neefunkční dilatace na mostě
