21c-M3

Most přes Kopřivničku na ulici Husova

# HLAVNÍ PROHLÍDKA

13. prosince 2019

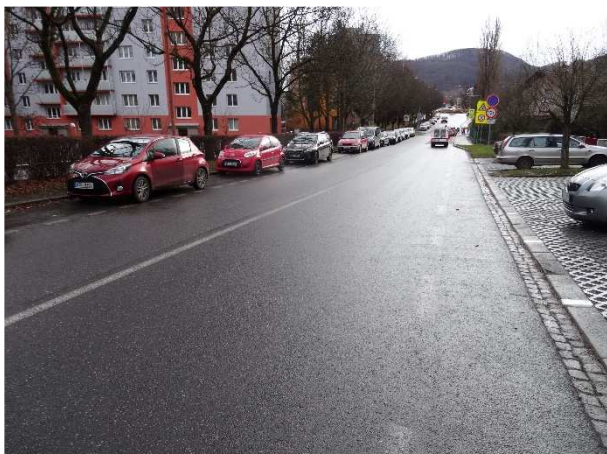
Pohled na šířkové uspořádání komunikace nad mostním objektem.

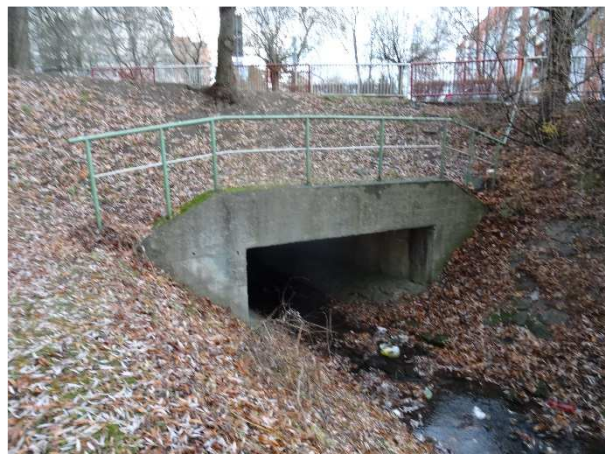
Pohled na vtokovou (návodní) stranu mostu.

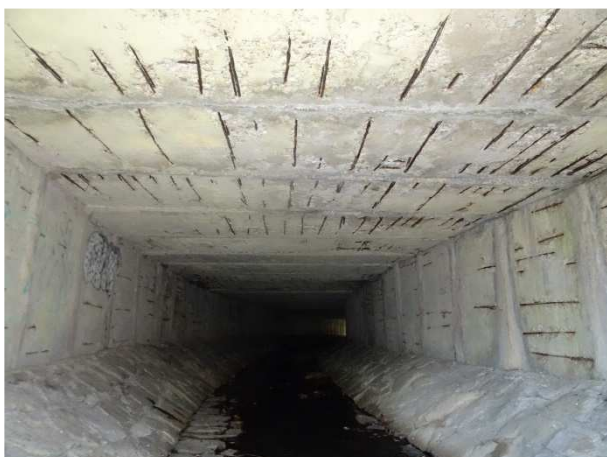
Podhled NK od návodní strany mostu.

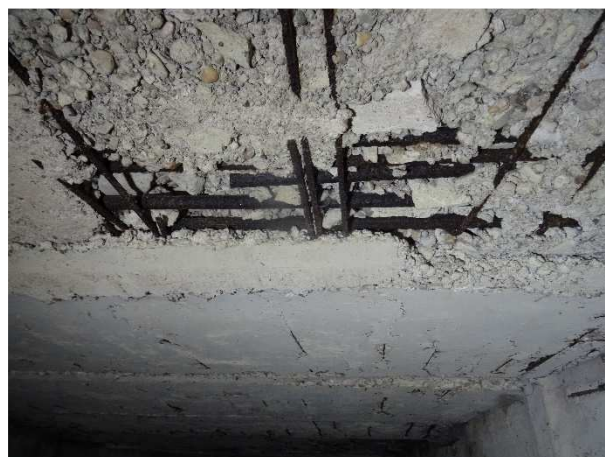
Místy jsou též na spodním líci NK patrná šterková hnízda pravděpodobně vzniklých při výrobě prefabrikátů. Šterková hnízda na 7. prefadílci od návodní strany a na 5. od povodní strany mají obnaženou korozně silně napadenou jak rozdělovací, tak i hlavní výztuž. Odhalená struktura betonu v těchto místech ukazuje větší ztvrdlé kusy betonu, což může ukazovat i na použití betonového recyklátu při výrobě prefadílců.

Spodní líc 7. prefabrikátu od návodní strany. Detail štěrkového hnízda s obnaženou a korodující výztuží.

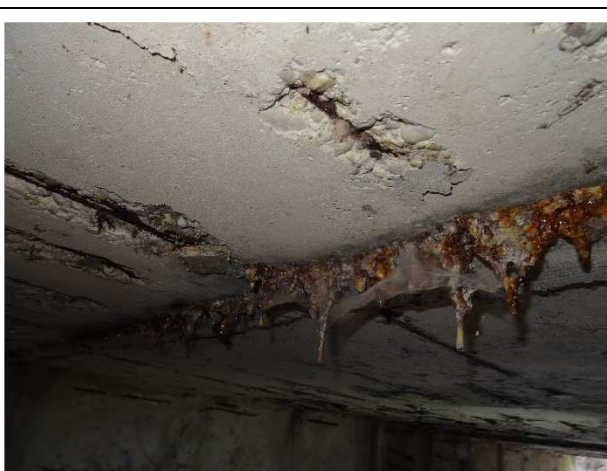
Podhled NK od Op2 k Op1 a ve směru k návodní straně mostu. Tvorba krápníčku ve spárách mezi 14. a 15. prefabrikátem NK.

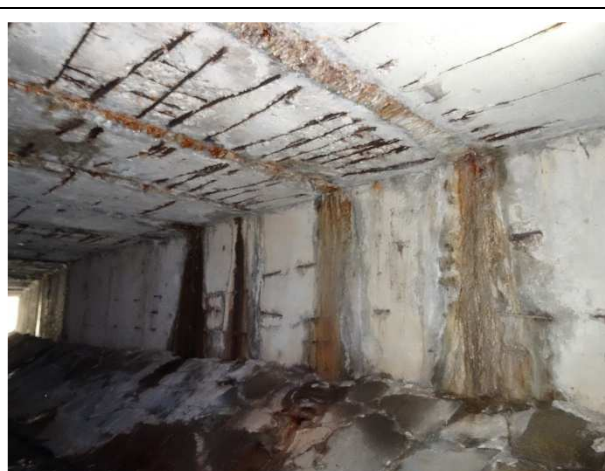
Masivní zátoky spárami mezi 24. až 28. prefabrikátem na straně Op1 (počítáno od návodní strany mostu). Povrch betonu v oblasti těchto spár plošně zvodnělý a zbarven sedimenty vysrážených výluh. Beton opěr je degradovaný, ve značné míře s odpadávající krycí vrstvou výztuže, obnažená výztuž koroduje. Místy i s vápennými a korozivními výluhy podél obnažené a korodující výztuže. Lokálně na stěnách opěr graffiti.

Pohled na Op1 směrem k povodní straně mostu. Zvodnělé plochy v místě spár mezi 24. až 28. prefabrikátem (od návodní strany).

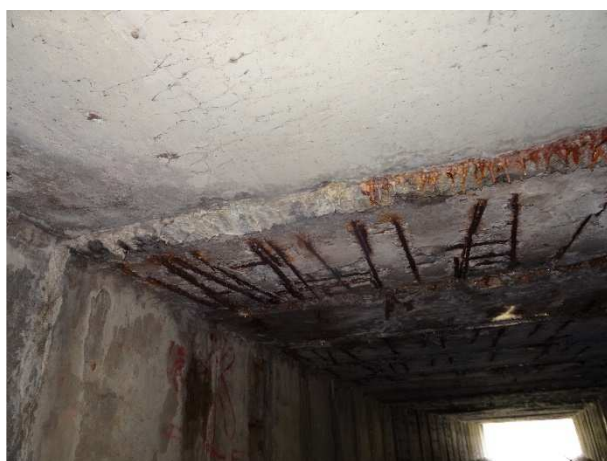
Na spodním líci NK plošně odpadá krycí vrstva obnažené a korodující výztuže se stopami po zátočích. Nejhorší stav je v oblasti mezi 24. a 28. prefabrikátem včetně. Zde je beton značně degradovaný, s odpadávající krycí vrstvou silně zkorodované výztuže. Povrch vlhký, místy zvodnělý včetně vápenných výluhů a krápníčků tvořících se v jednotlivých spárách mezi prefabrikáty. Vlhké či zvodnělé spáry jsou patrné také i na dalších prefabrikátech v celé délce mostního otvoru.

Podhled NK směr k Op2. Tvorba krápníčků a obnažena korodující výztuž na spodního líci 25. prefabrikátu.

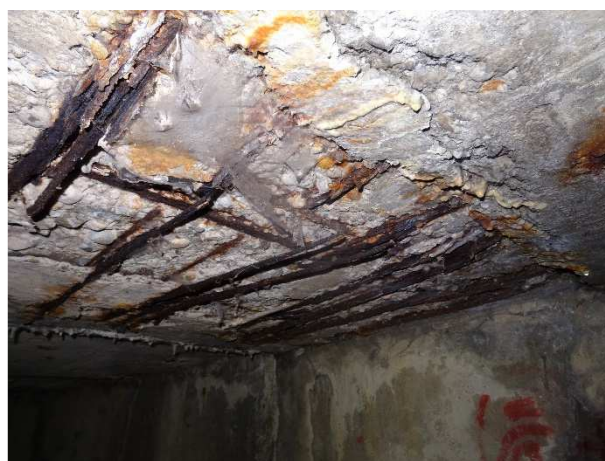
Podhledu 25. prefadílce u Op2 v detailu. Pokročilá degradace betonu, tvorba krápníčků, výluhů. Korozně s odpadávající výztuží.

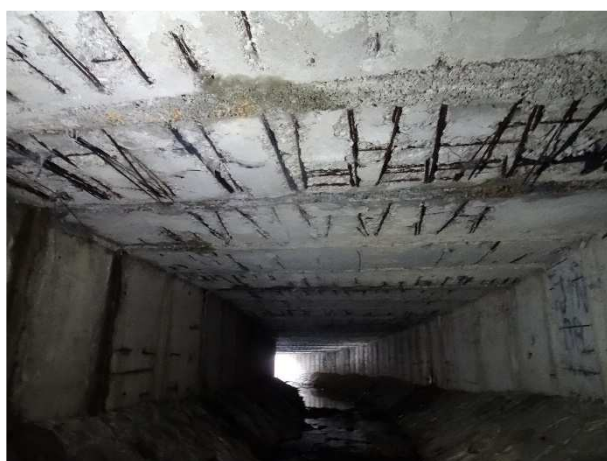
Vlhkostní mapy ve sparách mezi 11. až 13. prefadílcem od povodní strany. Silně zkorodovaná výztuž.

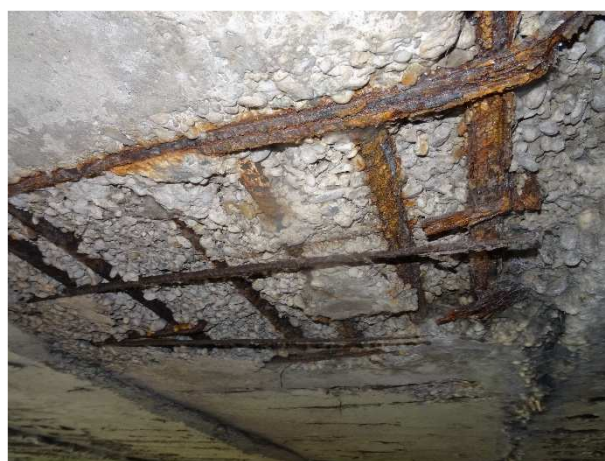
Detail korodující výztuže na spodním líci 5. prefadílci. od povodní strany.

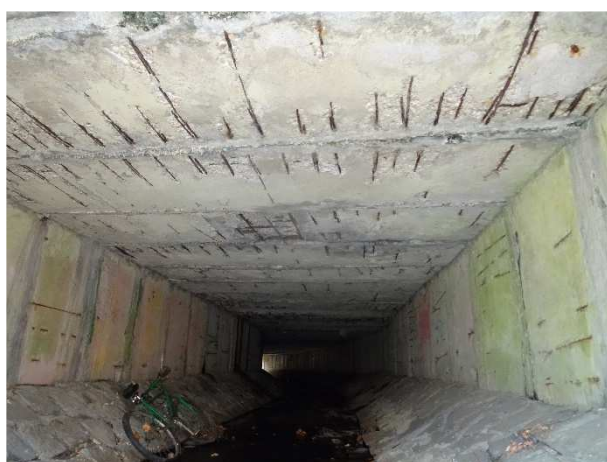
Pohled do mostního otvoru z povodní strany mostu.

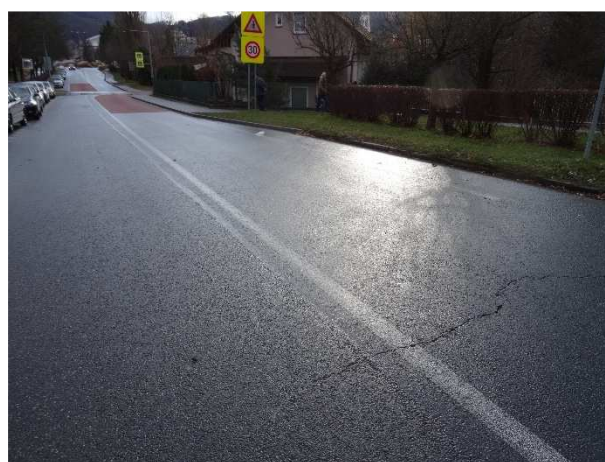
Příčné trhliny v nově provedeném povrchu vozovky v jízdním pruhu směrem k centru města signalizují možné poruchy, či defekty ve vrstvách přesypávky mostu.

Příčné trhliny v jízdním pruhu směrem k centru města jinak kryt vozovky rovný, bez výtluků a výmolů a bez viditelných míst se zadržující se srážkovou vodou.

Příčná trhlina v pravém jízdním pruhu blíže k pravé (návodní) straně.

- Nechat provést diagnostiku rámové prefabrikované konstrukce a příčin způsobující trhliny ve vozovce.
- Na základě provedené diagnostiky nechat zpracovat odbornou studii za účelem nalezení vhodného způsobu opravy mostního objektu.
- Osadit označení mostu s evid. číslem.
