36c–M4

Most přes Kopřivničku na ulici Kpt. Jaroše

HLAVNÍ PROHLÍDKA

13. prosince 2019

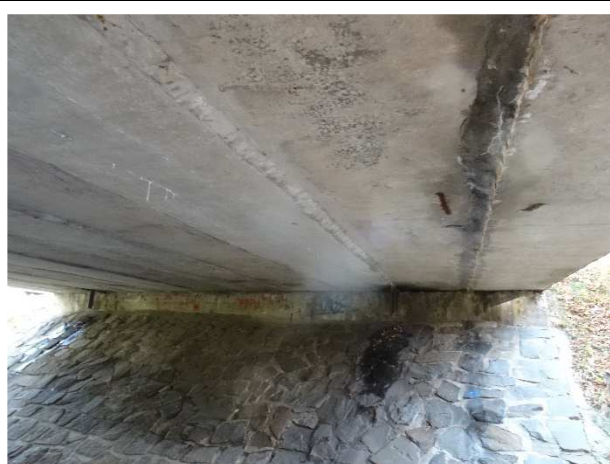
Degradace betonu, vápenné výluhy a obnažená výztuž úložných prahů převážně v oblasti okolo osazených odvodňovačů v NK. Degradace betonu ÚP je způsobena značnými zátokami přes netěsné prostupy odvodňovačů NK. Pro stálou vlhkost se zde usazují řasy. K menším zátokám na ÚP dochází také přes netěsné spáry mezi jednotlivými nosníky, ale i netěsnými dilatačními spárami mezi NK a závěrnými zídkami opěr. Po celé délce ÚP jsou patrné stopy těchto zátoků s mapami od vysrážených výluhů vápenných pojiv z betonu.

Pohled na pravobřežní opěru (Op1).

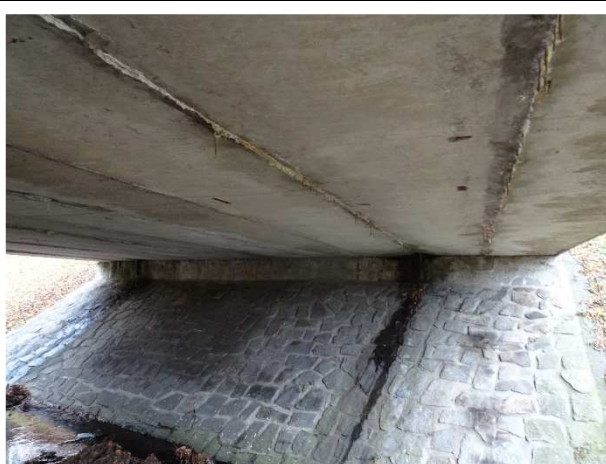
Pohled na levobřežní opěru (Op2).

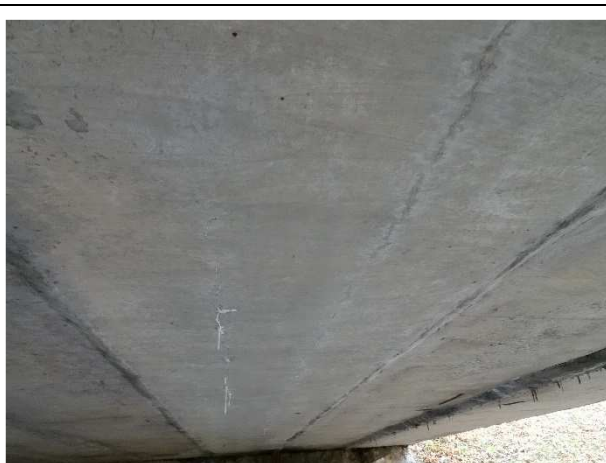
Na spodním líci 3. nosníku zleva přibližně v polovině jeho rozpětí jsou patrné podélné trhliny zvýrazněné vápennými výluhy a krápníčky. Důvodem jejich vzniku je pravděpodobně přístup vody do kanálků předpínací výztuže, která může být již korozně napadena.

Podhled 3. nosníku od návodní strany ve směru k Op1.

- Provedení diagnostiky mostu zaměřené na stav NK (předepnuté prefa nosníky) a SS s ohledem na přípravu nezbytné opravy.
- Provést prodloužení trubek odvodňovačů zakončené kolenem
- Opravit porušené spárování kamen. zádlažba pod mostem pod vyústěním odvodňovačů.
- Osadit označení mostu s evid. číslem.

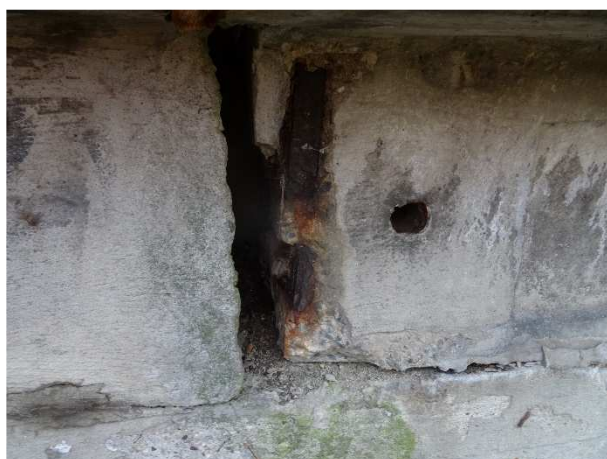
Na pravé (povodním) nosníku v místě uložení na Op1 jsou odhalené kotvy předpětí. Kotvy jsou již značně zkorodovány.

Obnažené kotvy předpětí pravého krajního nosníku v místě uložení na Op1.

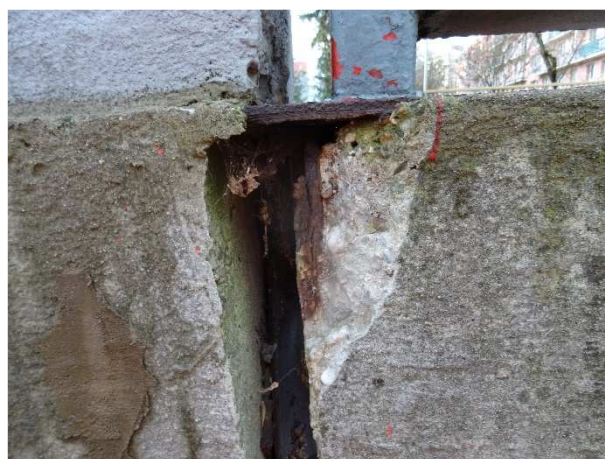
Nejsou. Izolace dilatačních spár je nefunkční. Přes dilatace zatéká do spodní stavby.

Překrytí dilatační spáry v pravé římse nad Op1.

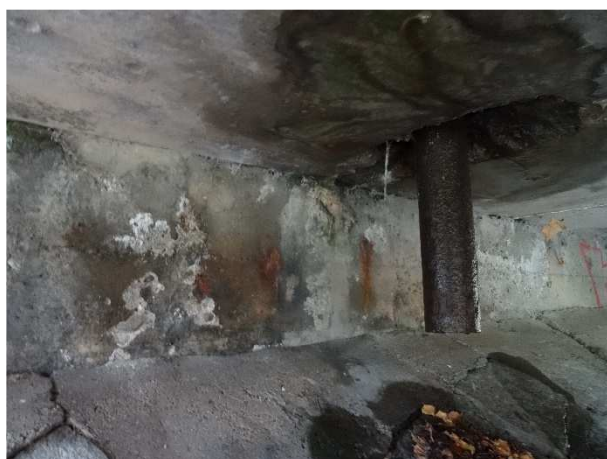
Mostní odvodňovače jsou zanesené nečistotami. Trubky odvodňovačů korodují.

Vyústění pravého odvodňovače pod spodním povrchem NK.

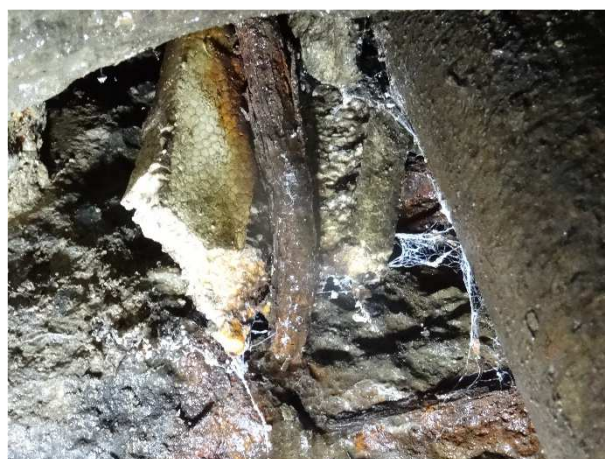
Výrazné smáčení a hloubková degradace betonu spodních líců nosníků v oblasti netěsných prostupů odvodňovačů povrchu vozovky. Spáry mezi nosníky, zejména pak těmi krajními, jsou vlhké až mokré, na dně s výluhy a krápníčky. Na spodním líci NK jsou ojedinělé odprysky krycí vrstvy betonu s odhalenou výztuží.

Degradace betonu s obnaženou výztuží v místě prostupu výústní trouby odvodňovače mezi nosníky.

- Provedení rekonstrukce, opravy celého svršku mostu. Oprava nosné konstrukce a spodní stavby až na základě výsledků provedené diagnostiky.

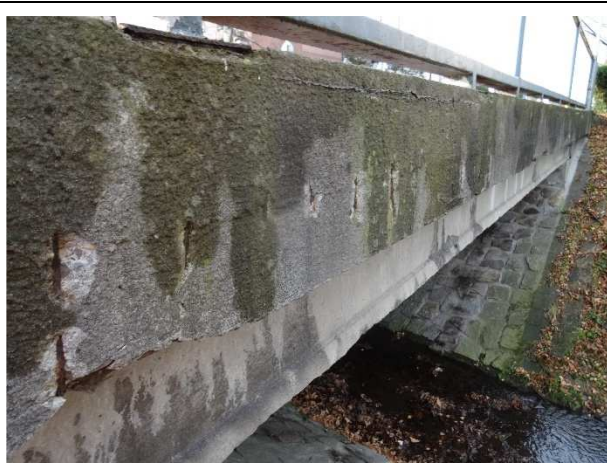
Na fasádní plochách říms je lokálně prorýsovaná rozdělovací výztuž Okapové hrany jsou olámané resp. vykousané degradací betonu. Na levé římsě je místy v horní a spodní hraně obnažena i podélná výztuž. Povrch betonu je plošně degradovaný do hloubky 2-3 mm a napaden biologickou korozi (uchycováním řas).

Fasáda pravé římse.

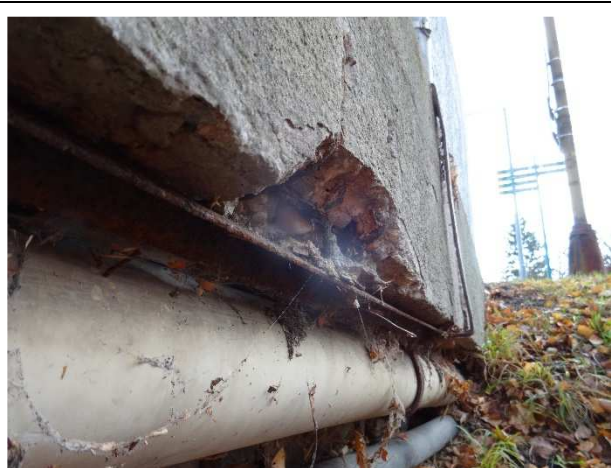
Hlubková degradace betonu ievá římsy křídle Op2 s obnaženou výztuží.

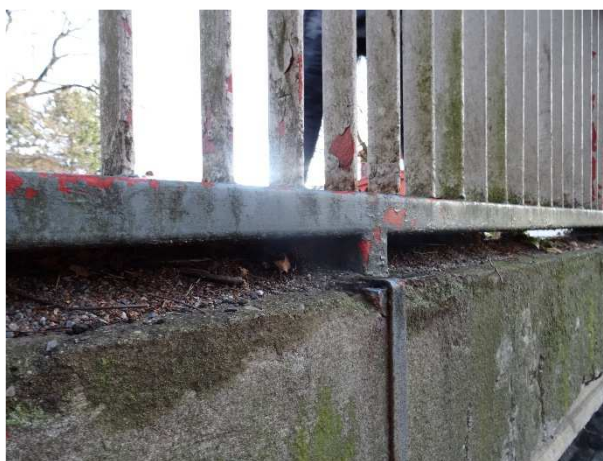
Povrch chodníku z litého asfaltu (LA) je nerovný a místy popraskaný. Opravy jsou provedeny z AB. Podél zvýšené hrany (4-5 cm) pochozí vrstvy chodníku vpravo i vlevo se lokálně drží voda. V přechodových oblastech nalevo je v navazujícím chodníku použit AB. Průběžný chodník na levé straně má vůči mostu jinou výškou úroveň. Překonání výškového rozdílu je řešeno na koncích mostu krátkými přechodovými klíny z AB. Přechodové klíny jsou provedeny až pod spodní madlo zábradlí, kde tak vzniká prostor pro uchycování nečistot a náletů.

Usazené nečistoty pod zábradlím na levá římse.

- Provádět pravidelné údržbové práce spočívající v čištění uchycených nečistot, kontroly funkčnosti odvodnění vozovky odvodňovači apod.
