28c-M2

Most přes Kopřivničku na ulici Erbenova

# HLAVNÍ PROHLÍDKA

13. prosince 2019

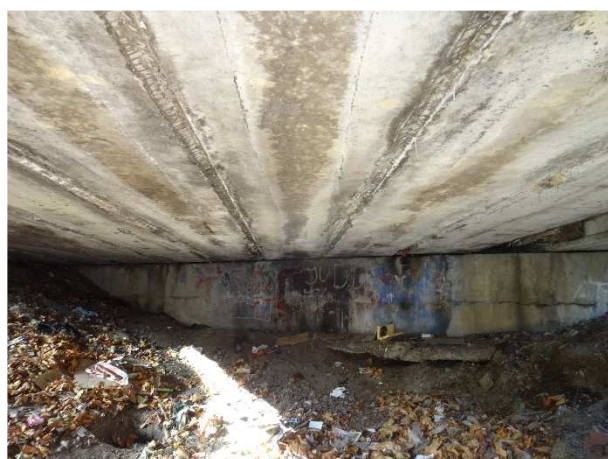
Základy mostu jsou nepřístupné. Na mostním objektu nejsou patrné žádné závady, které by poukazovaly na možné poruchy v oblasti založení mostu. Částečné obnažení podkladního betonu u levé opěry Op1.

Svah v 1. mostním poli u Op1 není zpevněn. Svahování je narušeno činností bezdomovců, čímž zřejmě také došlo k částečnému obnažení podkladního betonu Op. Svah u Op3 taktéž nezpevněn, u paty svahu při korytě vodoteče jsou však pozůstatky betonových zatravňovacích prefabrikátů, zřejmě pocházejících z někdejšího zpevnění. Z levé (povodní) strany této Op je svah zasypán živíčním materiálem.

Pohled na Op1 – levý břeh. Patrné obnažení podkladního betonu Op.

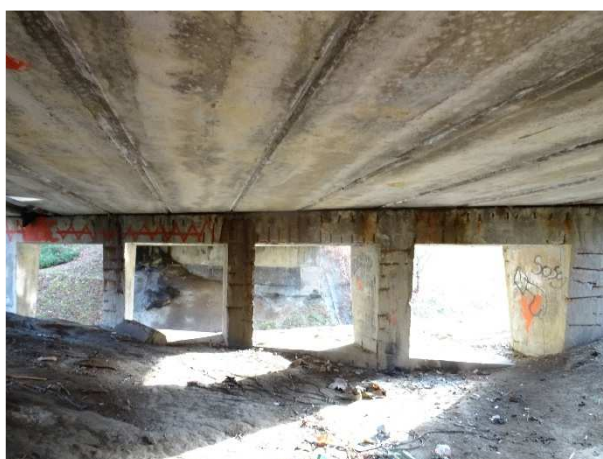
Pohled na P2 od Op1.

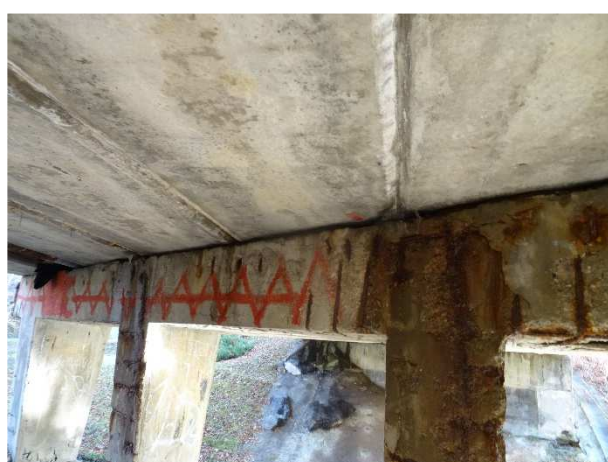
Značná degradace betonu vnitřní podpěry P2 s obnaženou hlavní i rozdělovací výztuží. Zátoky na

úložný práh rámové stojky přes dilatační spáru mezi jednotlivými poli NK a ze spár mezi nosníky. Odprsky betonu v krycí vrstvě výztuže, nezabezpečeno její dostatečné krytí. Na povrchu rámové stojky jsou značné vápenné výluhy společně s vyplavenými korozivními zplodinami ocelové výztuže. Na pravém a levém převislém okraji horního pásu rámové stojky dochází k odpadávání vrstev betonu.

Bližší pohled na rámovou stojku s obnaženou výztuží a smáčením přes její úložnou plochu.

- provést opravu, resp. výměnu celého svršku mostu, NK a SS na základě zpracovaného projektu vycházejícího z provedené diagnostiky.

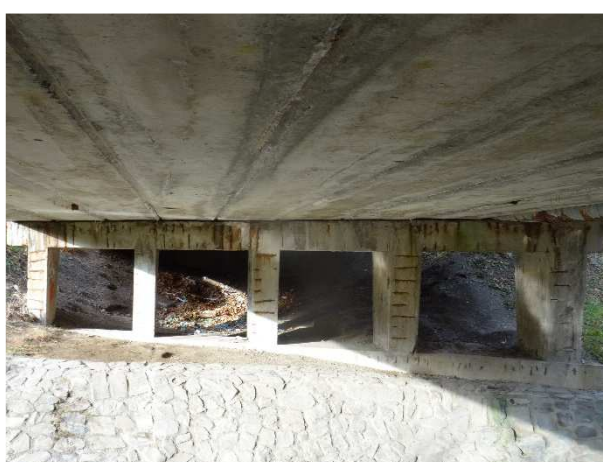
P2 v pohledu od Op3.

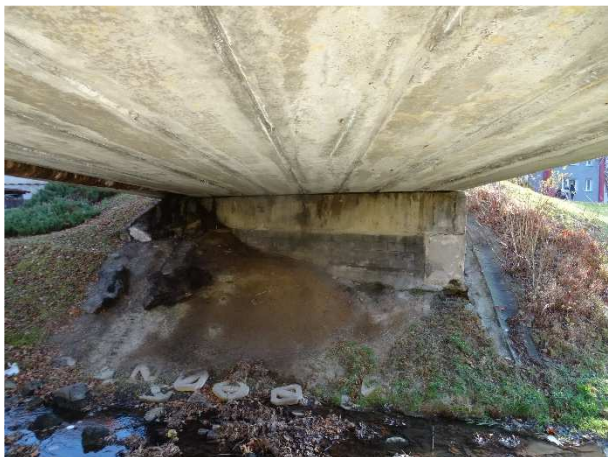
Dřík Op3 je tvořen tvárnicemi z betonu (zřejmě ztracené bednění), které končí cca 1 m před pravým koncem opěry. Zbylá (pravá), část dříku je provedena z litého betonu. Tento sloupek betonu není zřejmě dostatečně založen ani kotven zleva k tvárnicím. Pata betonového sloupku je podemletá srážkovou vodou, která se zde dostává mimo nefunkční skluz. Dochází k jeho poklesu a vyklonění, které je čitelné ze separační vodorovné a svislé trhliny mezi přilehlými konstrukcemi, tj. dnem úložného prahu a přilehlým koncem dříku opěry z betonových tvárnic. Stav levého okraje Op3 není možné stanovit, jelikož je nepřístupný z důvodu jeho zasypání živinovým materiálem z oblasti prostoru vynechaného pro převod trubního vedení mezi krajními nosníky zleva.

| <p>Celkový pohled na Op3.</p> | <p>Vodorovná trhlina ve styku ÚP a betonového sloupku Op3.</p> |

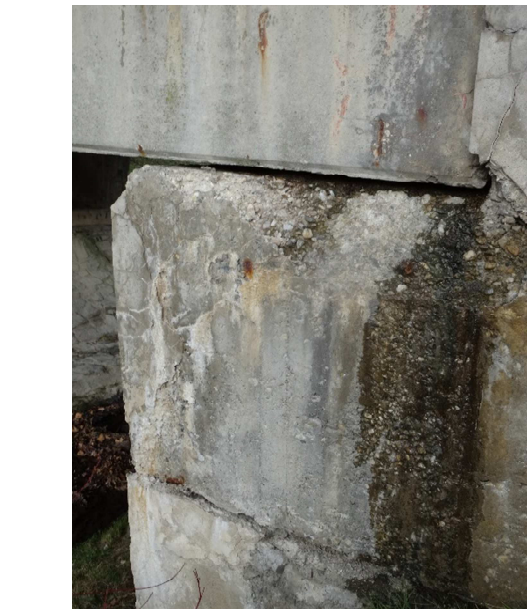
Mostní křídla na levé (povodní) straně mostu Op1 a Op3 jsou nepřístupná, jsou skryta v přiléhajícím terénu. Taktéž levé křídlo Op1 na pravé straně mostu. Degradace betonu pravého křídla Op3 na pravé (návodní) straně mostu. Vápenné výluhy a zátoky na křídlo přes dilatační spáru. Dochází k odpadávání omítky.

| <p>Pravý bok Op3. Patrný zátok dilatační spárou na úložný práh s výtokem přes bok opěry.</p> | <p>Podhled NK (přefa nosníků) ve 2. poli, blíže k návodní (pravé) straně mostu.</p> |

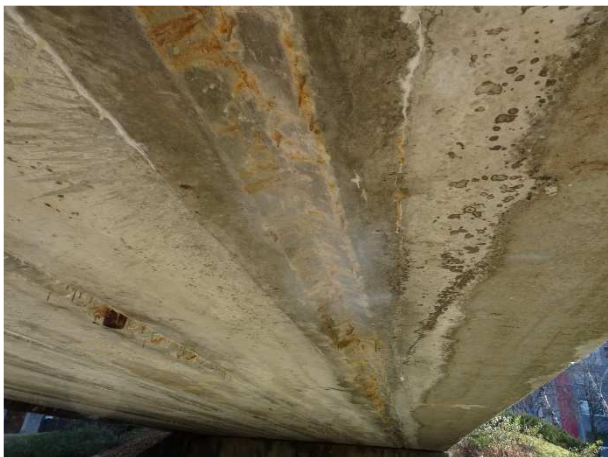
Na spodním líci 1. fasádního nosníku a 2. nosníku ve 2. mostním poli na návodní straně mostu směrem od P2 k Op3 je patrná podélná trhlina zvýrazněná vápennými výluhy. Podélná trhlina zřejmě poukazuje na vnik vody do kanálku předpínací výztuže, která tak může být korozně atakována.

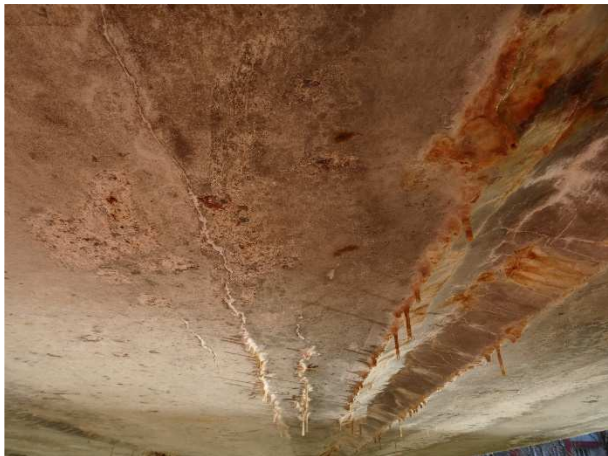
Na podhledu NK zřejmě průsaky přes nefunkční izolaci mostovky. Spáry mezi nosníky jsou vlhké až zvodnělé, na dně s koncentrací vápenných výluhů a zejména v krajních spárách dochází k tvorbě krápníčků. K masivnímu zátoku dochází pod levostranným chodníkem, do prostoru mezi krajními nosníky, kudy prochází dvě trubní vedení. Vnitřní stěny těchto nosníků byly v době prohlídky v 1. poli NK plošně mokré. Stopy zátoků jsou patrné, ale po celé délce (v obou polích). Na obnaženém spodním povrchu krycích prefa desek dochází k separování betonu v krycí vrstvě a obnažování výztuže. Na podhledu nosníků byla ojediněle zastižena prorýsovaná výztuž.

| <p>Průsaky spárou a trhlinami na podhledu NK v místě krajních nosníků, zleva u P2.</p> | <p>Podhled NK z pravé strany mostu, od Op3 k P2. Tvorba výluhů s krápníčky.</p> |

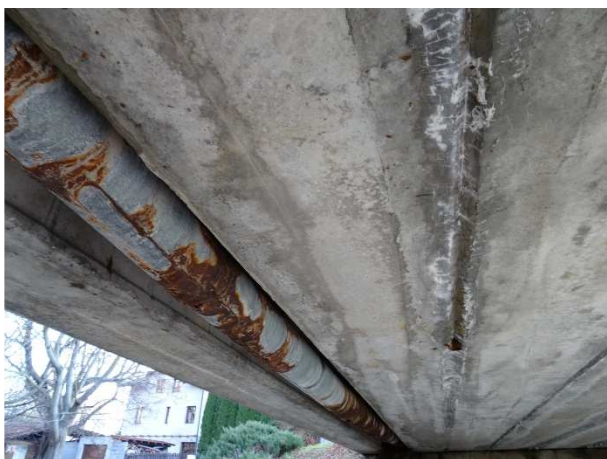
Levé krajní prefa nosníky NK ve 2. poli.

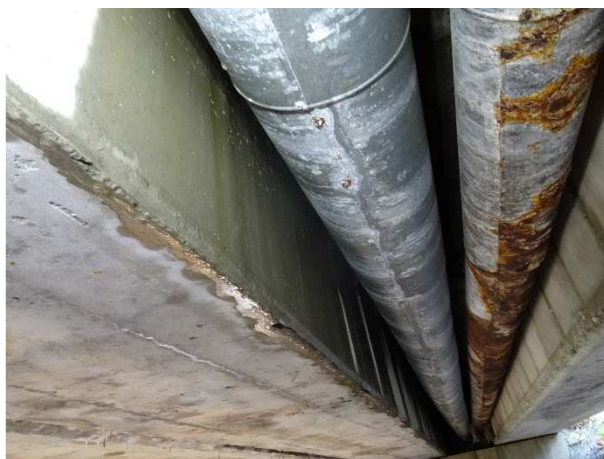
Levé krajní prefa nosníky NK v 1. poli. Stěna 2. nosníku zleva je celá smáčená.

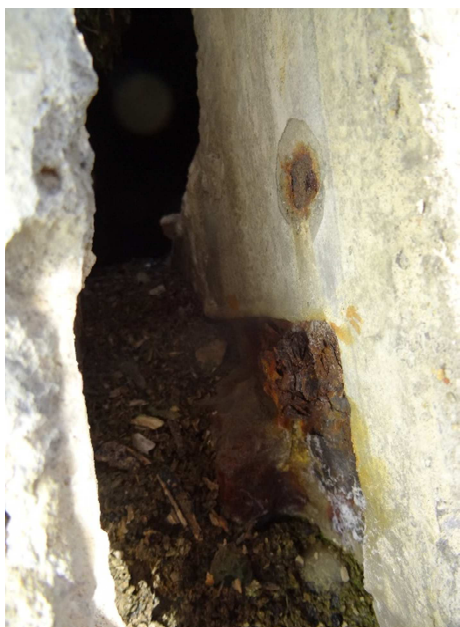
Pravostranný fasádní nosník 2. pole NK v místě uložení nad P2 má obnaženou spodní kotvu předpětí. Kotva je již silně korozně napadena.

Čelo krajního nosníku nad P2, z pravé strany mostu. Korodující obnažená kotva předpínací výztuže.

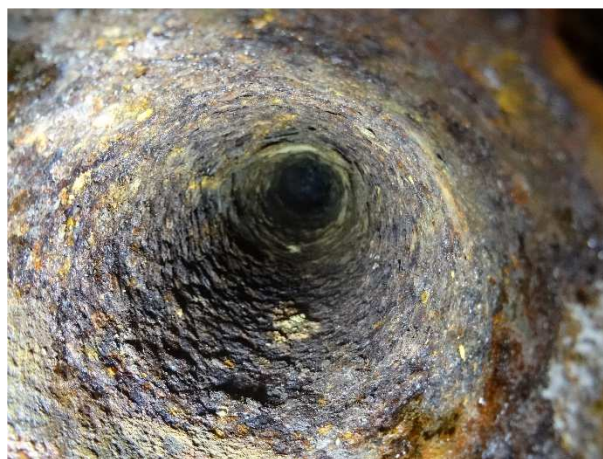
Odvodňovací trubky mostovky korodují.

Pohled do odvod. trubky povrchu mostovky.

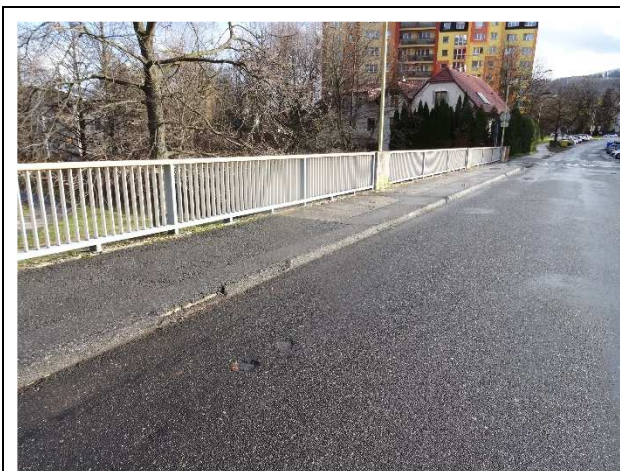
Kryt vozovky je nerovný, vícekrát opravovaný, s lokálními drobnými výtluky. V prosedlých místech se drží voda. Nejvíce propadlý kryt vozovky je v místě levého chodníku v oblasti nad Op3. Nad dilatacemi jsou ve vozovce prorýsované trhliny sledující jejich průběh. Nad Op1 je tato trhlina ošetřena zálivkou. V přechodových oblastech za Op1 i Op3 jsou v živici příčné trhliny.

Degradace a rozpad chodníkových obrub na obou krajnicích vozovky.

Levá strana svršku mostu. Lokálně rozpad odrazné obruby chodníku a výtluky v krytu vozovky.

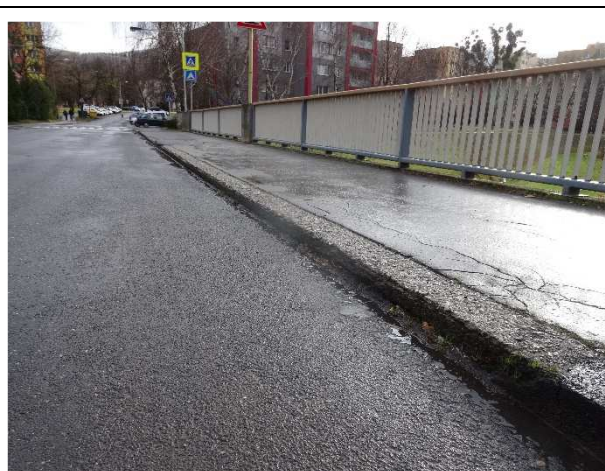
Pochozí povrch chodníku je původně z litého asfaltu (LA), opravy (menší plochy) jsou provedeny asfalt. obalovanou směsí (AB – asfaltobeton). LA je místy popraskaný, AB je nerovný a značně otevřený. Do chodníků těmito defekty zatéká. Zejména průsaky levostranným chodníkem způsobují degradaci betonu zákrytových prefa desek viz NK (překrytí trubního vedení umístěného pod chodníkem mezi krajní dva nosníky NK).

Pravá strana svršku mostu. Degradace betonu chodníkové obruby a neošetřené trhliny v LA na pochozí ploše chodníku.

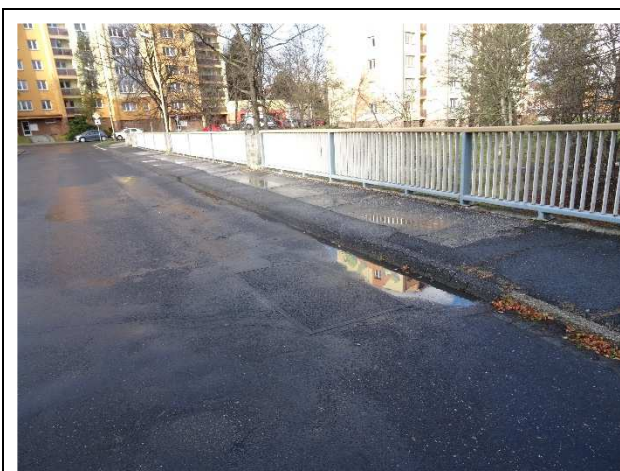
Prosedlý kryt vozovky při levém chodníku u konce mostu (u Op3).

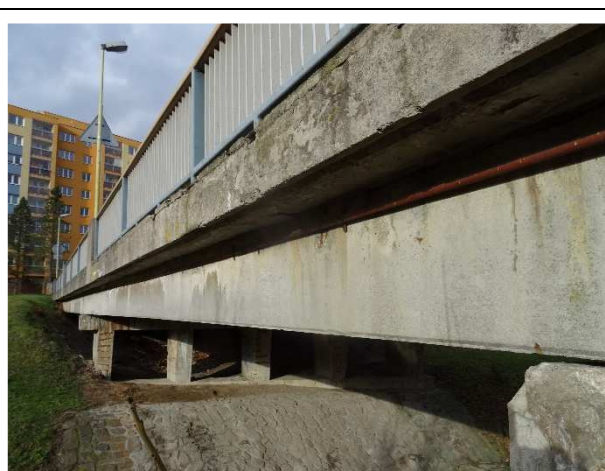
Mírně zvýšená část římsy nad pochozím povrchem chodníku (kde je kotveno zábradlí mostu) značně degradována. Na pravé římse dochází po celé její délce k separaci této zvýšené části (na její fasádní ploše je zřetelná separační trhlina). Na podhledu pravé římsy v 2. mostním poli a blíže u Op3 je separovaná větší vrstva betonu.

Pravá fasádní strana NK a římsy v pohledu od Op3.

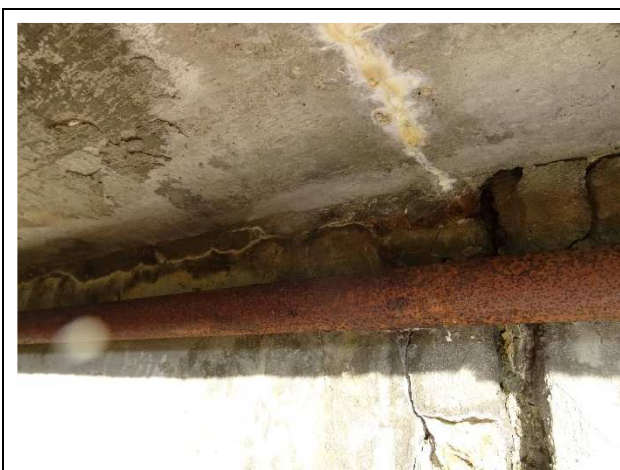
Podhled pravé římsy v místě nad P2.

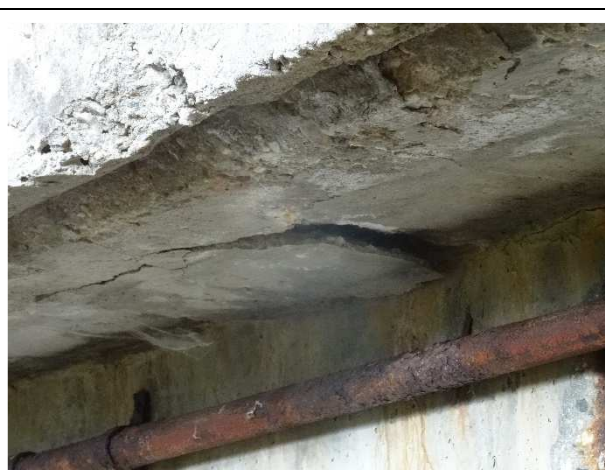
Pohled pravé římsy ve 2. poli blíže Op3.

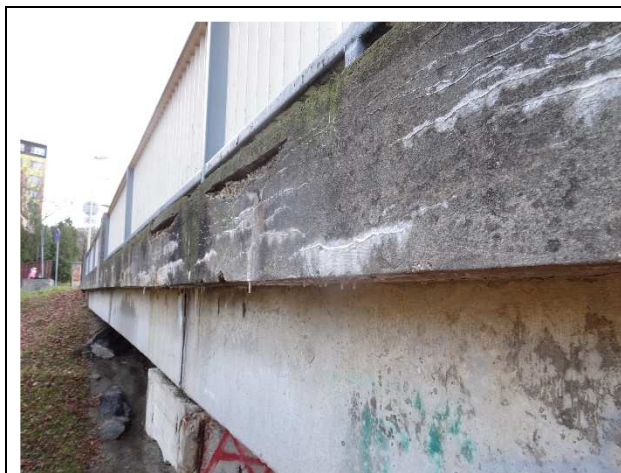
Fasádní plocha římsy je opatřena omítkou, do které proniká voda a způsobuje degradaci betonu i omítky. V omítce jsou trhliny zvýrazněné výluhy vápenných pojiv. Více je degradovaný beton levé římsy, kde omítka již lokálně odpadá. Na obou římsách se vlivem dlouhodobé přítomnosti vlhkosti usazují řasy.

Levá fasádní strana NK a římsy v pohledu od Op1.

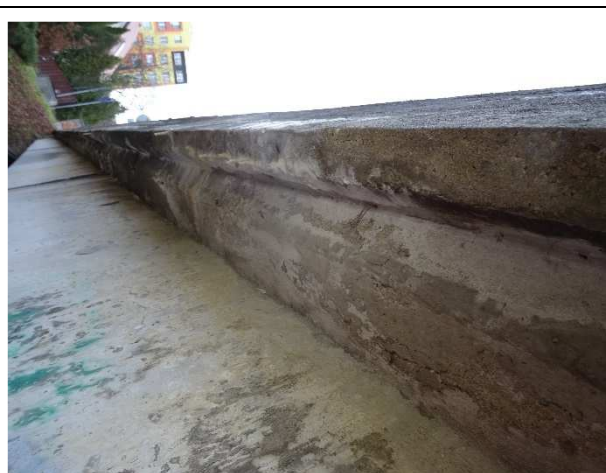
Podhled levé římsy ve směru od Op1 v 1. mostním poli.

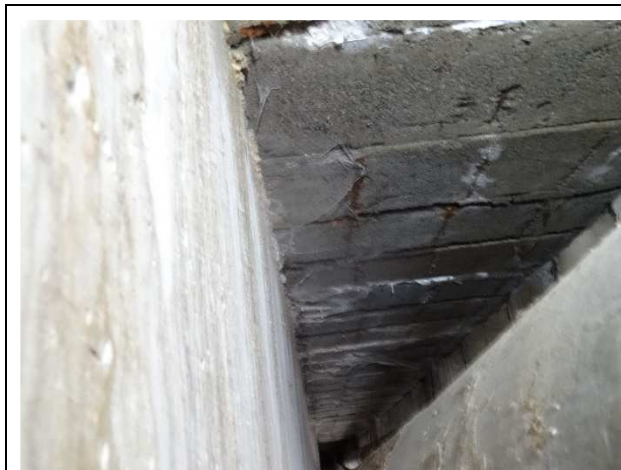
Podhled dna levého chodníku mezi krajními prefa nosníky. Mezi spárami krycích prefa desek jsou patrné stopy zátoků shora, dochází k degradaci betonu, odskoku krycí vrstvy a obnaž. výztuže.

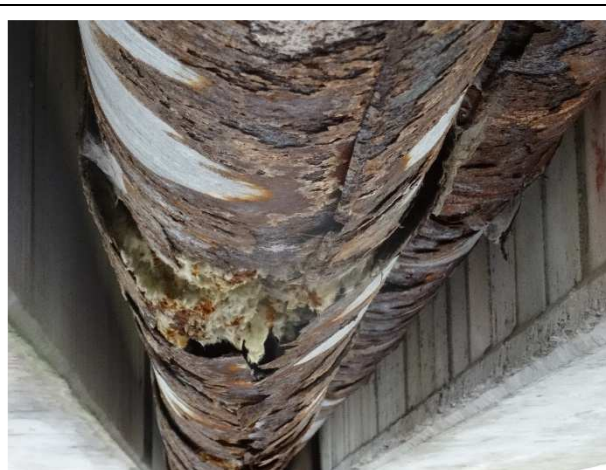
Koroze plechového opláštění tepelné izolace převáděného trubního vedení umístěného mezi krajními nosníky na povodní (levé) straně mostu. Ve 2. poli je opláštění lokálně korozně ztrávené a dochází k obnažování tepelné izolace. Povrchová koroze ocelové chráničky a jejího závěsu na fasádním nosníku pravé (návodní) strany mostu.

Zcela prokorodované opláštění tepelné izolace převáděného trubního vedení v prostoru mezi levými krajními nosníky

- provést opravu skluzu na pravé straně u Op3 a stabilizaci betonového sloupku na stejné straně u téže opěry,
- nechat provést diagnostiku mostu zaměřenou na stav NK (předepnuté prefa nosníky) a SS s ohledem přípravu nezbytné opravy,
- kontaktovat správce, resp. majitele převáděných sítí na mostě. Informovat oslovené subjekty o stavu jejich zařízení a požadovat jejich opravu a pravidelnou údržbu.
- osadit označení mostu s evidenčním číslem.

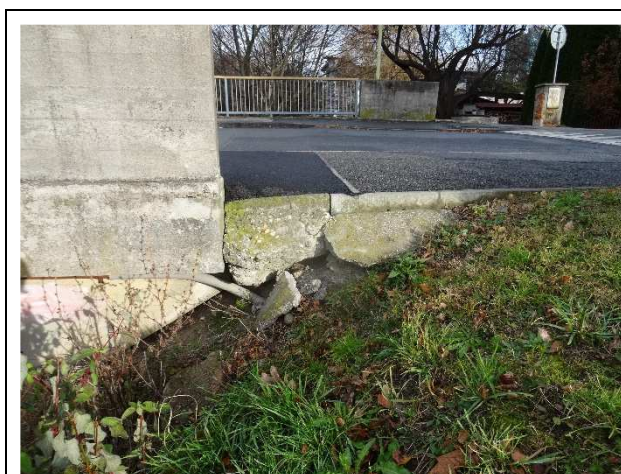
Degradace betonového lože betonové obruby, přechodová oblast u Op3.

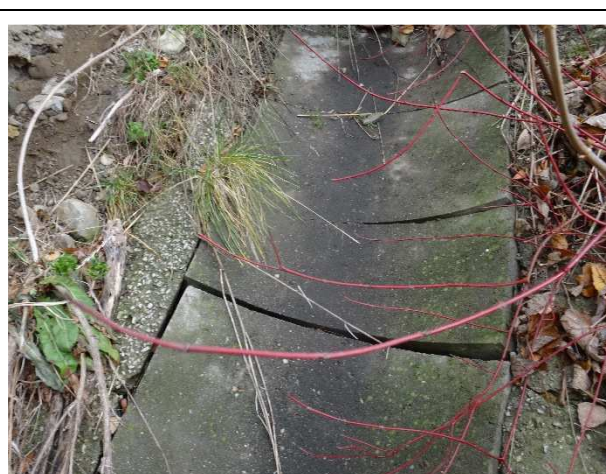
Odvodňovací skluz podél Op3 z pravé strany mostu je nefunkční. Voda skluz obtéká při křídle Op a zatéká přímo pod opěru. Skluz je částečně zarostlý vegetací a některé žlabovky jsou uvolněné.

Uvolněné žlabovky odvodňovacího skluzu u Op3.
