**ZP 76/10/2020**

# **Znalecký posudek**

**Posouzení stávajícího technického stavu střešního pláště  
vily Lašského muzea (Šustalova vila) č.p.226 v parku E. Beneše,  
Kopřivnice**

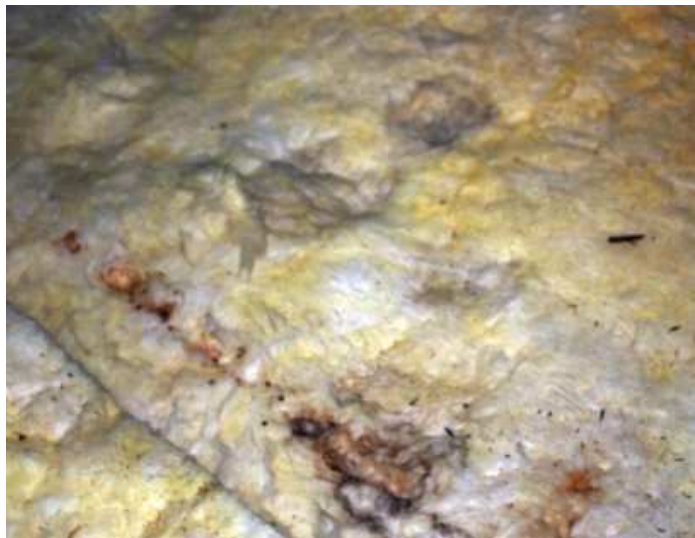
- Na původní stropní konstrukci posledního NP zde byla zhotovena tepelná izolace z minerální vlny (úkolem znalce však nebylo tepelně technické posouzení stropní skladby) a tak neprováděl měření její tloušťky. Viditelný dřevěný krov nesignalizoval žádné větší problémy s jeho vlhkostí. Na minerální vlně však na některých místech byly typické skvrny po ukápnutí vody ze střešního pláště, viz foto – viditelné stopy po ukápnutí.

Znalec v tomto případě vyslovuje technickou hypotézu – stopy vody jsou na tepelné izolaci pravděpodobně z kondenzátu – ukáplá zkondenzovaná vodní pára na chladných ocelových nebo železných prvcích.

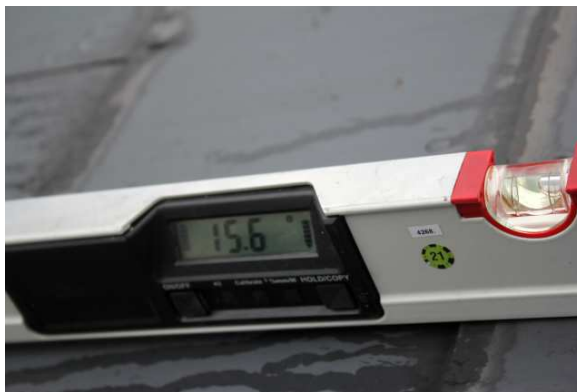
Havarijní je stav střechy, s poměrně nízkým sklonem (PD uvádí 18°, ale znalec naměřil sklon nižší 15,6 až 17,1°, viz foto), který má samozřejmě vliv na technický stav nalezené skládané krytiny - její lámání a delaminaci.

Zde je nutno upozornit objednatele ZP, že norma pro navrhování střech (ČSN 731901 – Navrhování střech: 1999, tab. 1) pro typ použité střešní krytiny-vláknocementové šablony s dvojitým krytím, na posuzované vile stanoví minimální možný sklon v úrovni 25°! Z výše uvedeného měření znalce, se současným porovnáním sklonu střechy dle výše uvedené normy, lze dovodit, že v PD navržený a následně realizovaný sklon střešní roviny nad částí objektu je v příkrém rozporu s normovými požadavky, a toto je základní příčinou destrukce vlastních vláknocementových šablon na střeše. Zde jde ruku v ruce vadný návrh a vadná realizace.

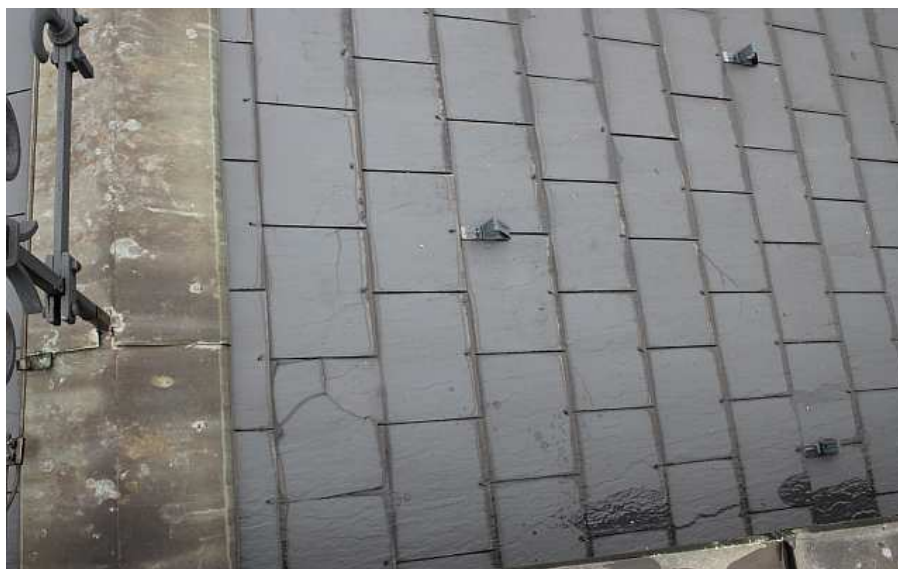
Začínající destrukce šablon – praskliny, viz foto střechy směrem do parku.

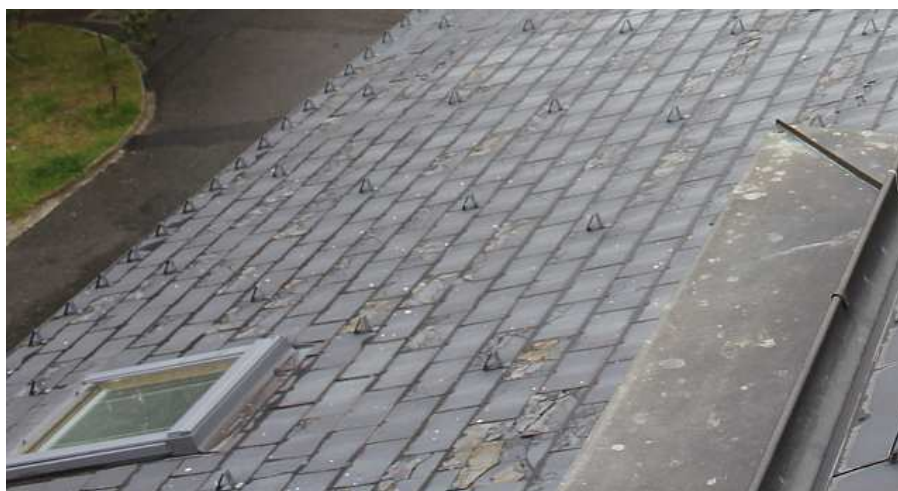
Destrukce je zachycena na fotu - pohled na střechu ze směru vlakového nádraží,

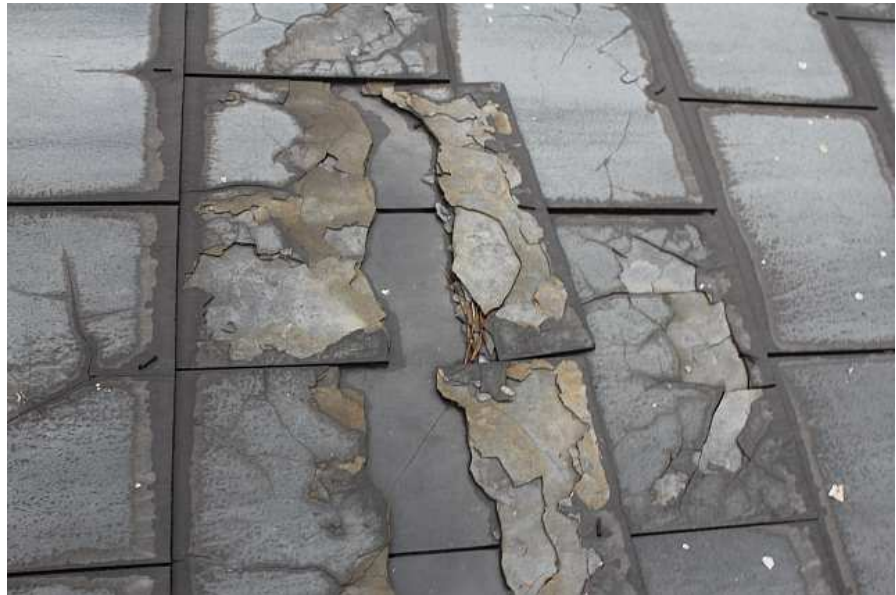
detailní pohled na část  
destrukce – viz foto

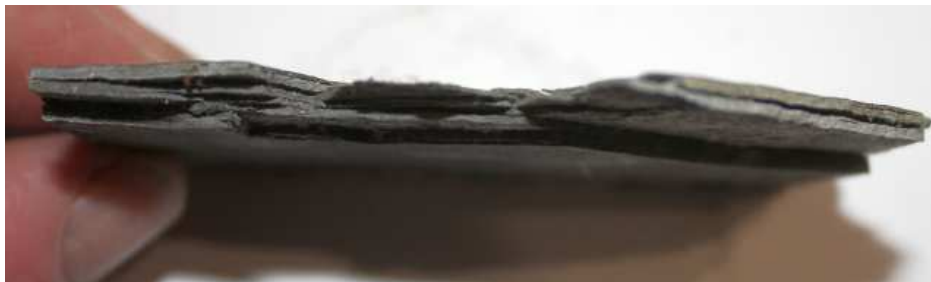
a detail na odebraném (na střeše rozlomeném a vypadnuté části) vzorku, viz foto – detailní záběr delaminace vrstev vláknocementu v řezu – v tloušťce šablony.

Z výše uvedeného vyplývá jednoznačný technický závěr, že se zde jedná o nevratný proces, který se v čase bude neustále prohlubovat.

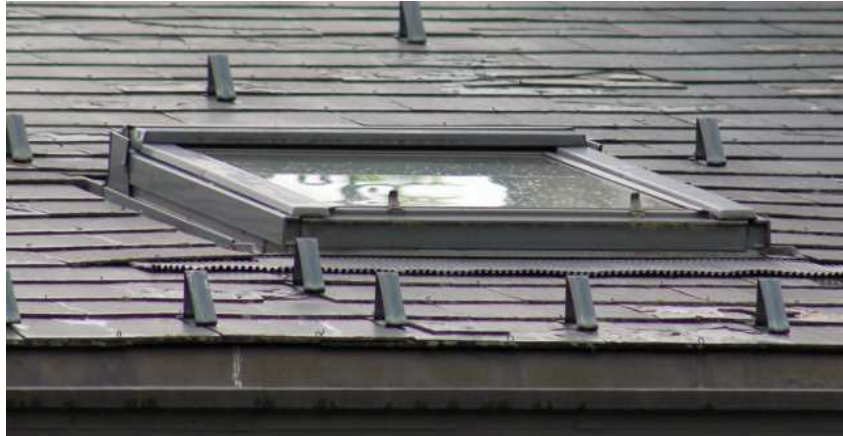
Na posuzované střeše byly znalcem nalezeny i protisněhové zachytavače, avšak ani tyto nebyly zhotovené dle příslušných požadavků – nejsou zde chráněna nad střechu vystupující střešní okna, viz foto – viditelný jediný hák nad oknem.

I tyto protisněhové prvky se na současném nedobrém stavu podílejí – udržují sníh, led a vodu na nasáknuté střešní skládané krytině.

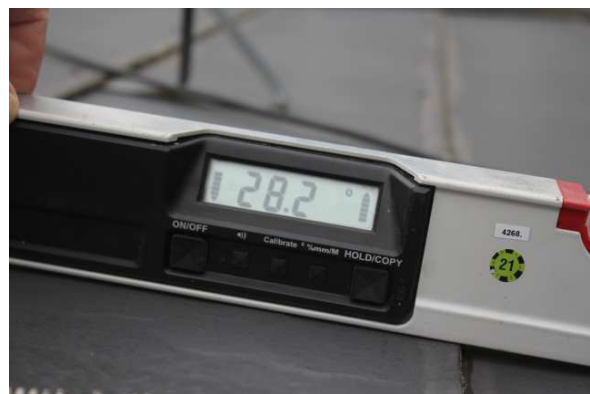
Ostatní části střechy mají sice vyšší sklon, např. střecha, ze které je umožněn vstup na ostatní části je se sklonem 28,2°, viz foto, nebo část střechy u věžičky, kde je sklon 47°, což již řadíme ke strmé střeše, ale i zde dochází k destrukci posuzované krytiny, a to již ne z důvodu nepřijatelného, vadného sklonu (jak v PD, tak realizace), ale právě

z důvodu nedostatečného odvětrání střechy. Nebyly zde naplněny obecné platné principy řádného odvětrání i pomocí větracích tašek, odvětrání nároží a hřebene.

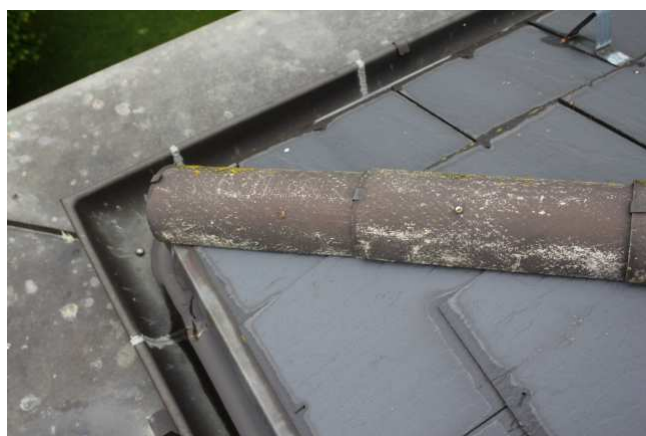
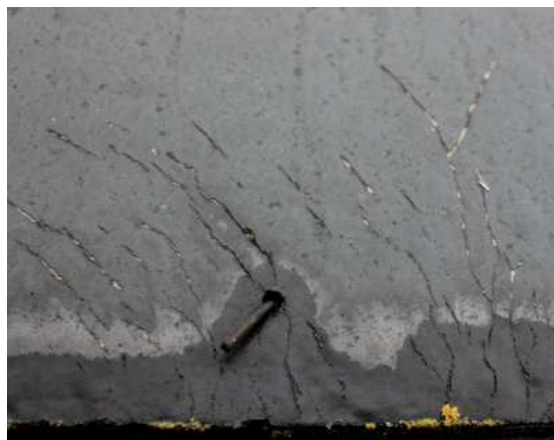
Stav vlastních šablon vláknocementu je na této části posuzované střechy trochu lepší, avšak i zde na těchto vyšších sklonech je již znatelná destrukce hmoty, viz foto – znatelná ztráta zbarvení na hřebenáči a praskliny v hmotě a silné praskliny na okrajích šablony.

Další poruchou jsou pavučinovitě rozvíjející se praskliny, viz foto.

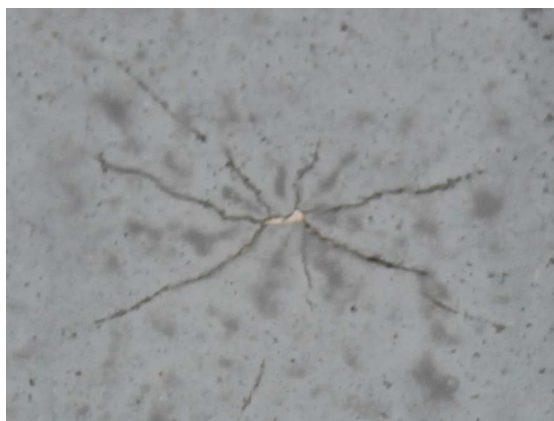
Na části střechy s nejvyšším sklonem, a to za podmínek, že délka této části střechy je v nejvyšší části trojúhelníkové valby cca 3 m a při odvětrání krytiny by neměl být žádný problém, tak i zde jsou poruchy, viz foto:

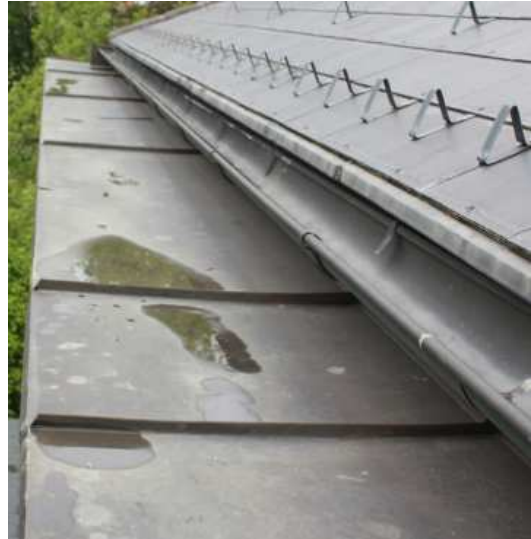
Znalec v další části místního šetření provedl kontrolu realizace a měření klempířských prvků. Zde postupně zjišťoval různé vady, které jsou porušením odpovídající klempířské normy. Jedná se zejména o nedostatečné sklony, viz foto – voda stojící na oplechování římsy v podstatě i bez měření znamená, že římsa nemá potřebný sklon do fasády v úrovni 3°.

- 4) Demontáže a montážní úpravy klempířských prvků - odvodnění střechy, oplechování říms, tak aby splňovaly příslušné normy.
- 5) Prvky pro zajištění bezpečnosti při údržbě na posuzované střeše chybí, je nutné je doplnit.

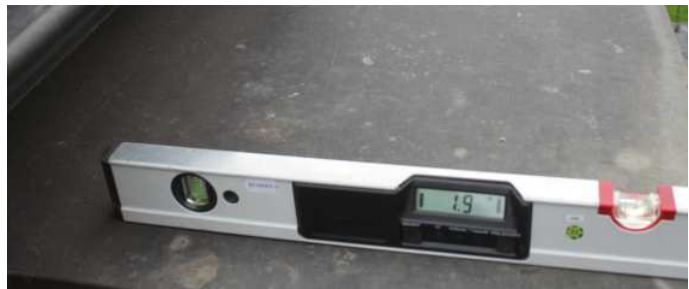
Z měření pomocí elektronické kalibrované vodováhy, viz foto pak vyplývá sklon v úrovni 1,9°.

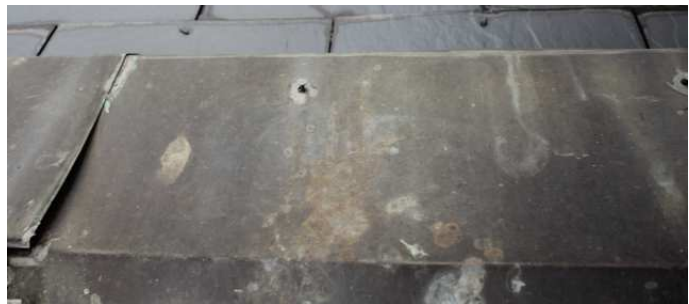
Klempířské konstrukce - oplechování hřebene jsou zde značně poškozené – spoje letování odtržené, hřebíkové spoje vytažené – viz foto.

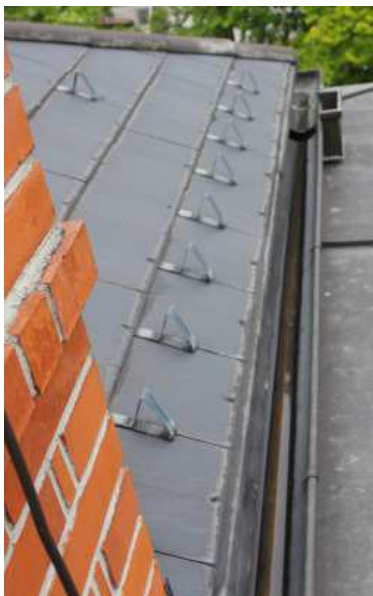
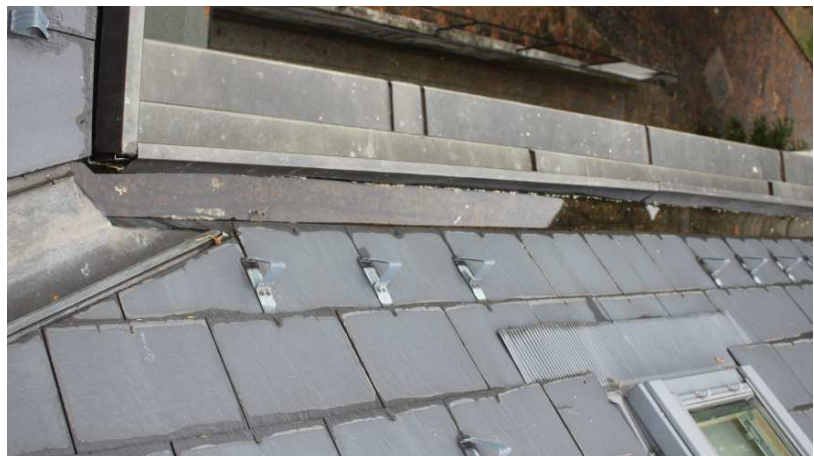
V nadřímsových hranatých žlabech stojí voda, viz foto – to v podstatě znamená, že žlaby nejsou montovány se sklonem dle příslušné výše uvedené normy, kde dle čl. 64 je sklon předepsán 0,6°, což zhruba odpovídá v PD uvedenému sklon 1%. Ostatní klempířské prvky – lemování a svislé dešťové svody jsou v podstatě v pořádku.
