DEKPROJEKT s.r.o.
Zakázka číslo: 2021-014574-NO

Technická pomoc

Provedení sondy do skladby terasy

Terasa kulturního domu
Obránců míru 368/1a
742 21 Kopřivnice

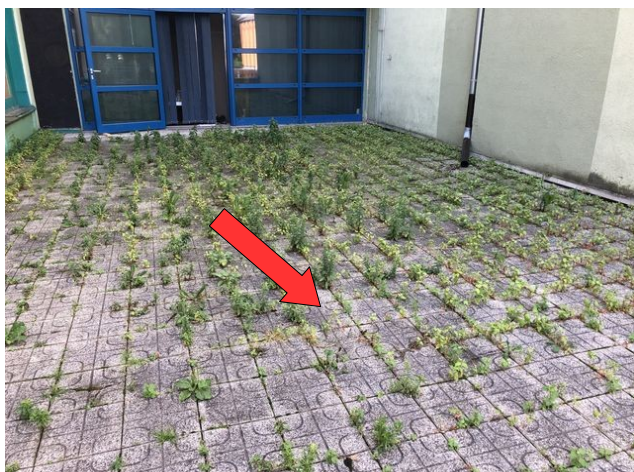
obr. /2/ Pohled na střechu v místě sondy S1

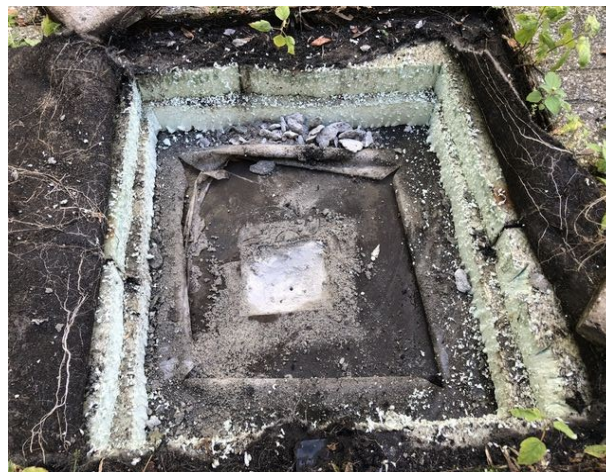
Název vrstvy (od exteriéru)	Stav	Tloušťka [mm]
Vibrolisovaná betonová dlažba	běžné známky opotřebení, lokálně se nachází poškozené kusy dlažby	~ 30
Plastové podložky	mezi spárami dlažby biologické nečistoty, růst mechů, usazování nečistot	~ 10
Geotextilie	vlhká, soudržná, usazování nečistot a růst mechů na povrchu	~ 4
2x extrudovaný pěnový polystyren	vlhký, soudržný	~ 2x 50
PE fólie	soudržná	~ 0,2
Souvrství modifikovaných asfaltových pásů: - 2x asfaltový pás s jemnozrnným posypem k sobě svařený spodní vrstvou pásů - asfaltový pás s hliníkovou vložkou a jemnozrnným posypem	souvrství mezi sebou nesvařeno, mezi pásy voda, pod pásy vlhký povrch mazaniny	~ 8
Spádová vrstva – betonová mazanina	na povrchu vlhká, vrstva soudržná, soudržná i k podkladu	~ 50*
Nosná železobetonová konstrukce	nezjišťováno	-

obr. /3/ Pohled do místa sondy S1

Doporučujeme provedení návrhu rekonstrukce terasy a přiléhajících konstrukcí tak, aby byly splněny požadavky všech dotčených norem a legislativních požadavků (např. ČSN 73 0540-2 Tepelná ochrana budov, ČSN 73 1901-1 Navrhování střech – Základní ustanovení, ČSN EN 1991-1-4 Zatížení větrem, apod.). Tato zpráva nenahrazuje projektovou dokumentaci. Před realizací opatření doporučujeme zpracování podrobné projektové dokumentace obnovy střešního pláště.

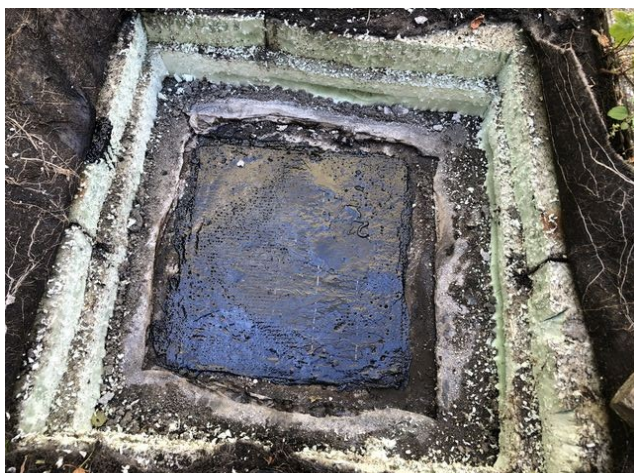
Po provedení sondy, změření tloušťek jednotlivých vrstev a provedení fotodokumentace byla sonda zapravena přivařením přířezu asfaltového pásu.

obr. /4/ Pohled na zapravení hydroizolační vrstvy

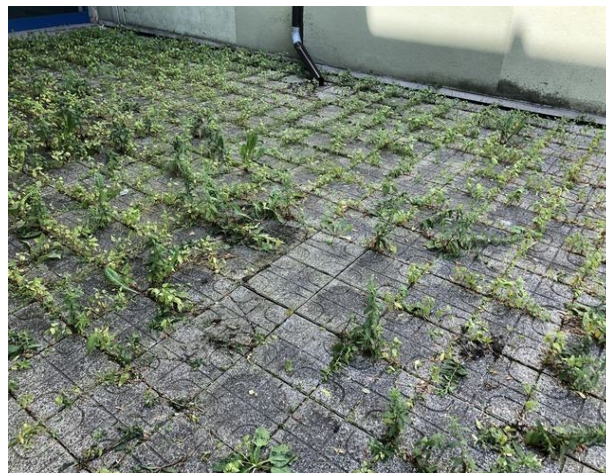
obr. /5/ Pohled na zapravení sondy S1
