## **ZÁKLADNÍ DIAGNOSTICKÝ PRŮZKUM**

silničního mostu ev.č. **36c-M4** přes potok Kopřivničku  
na místní komunikaci, ulici Kpt. Jaroše v obci Kopřivnice

# **most Kopřivnice Kpt.Jaroše**

**ev.č. 36c-M4**

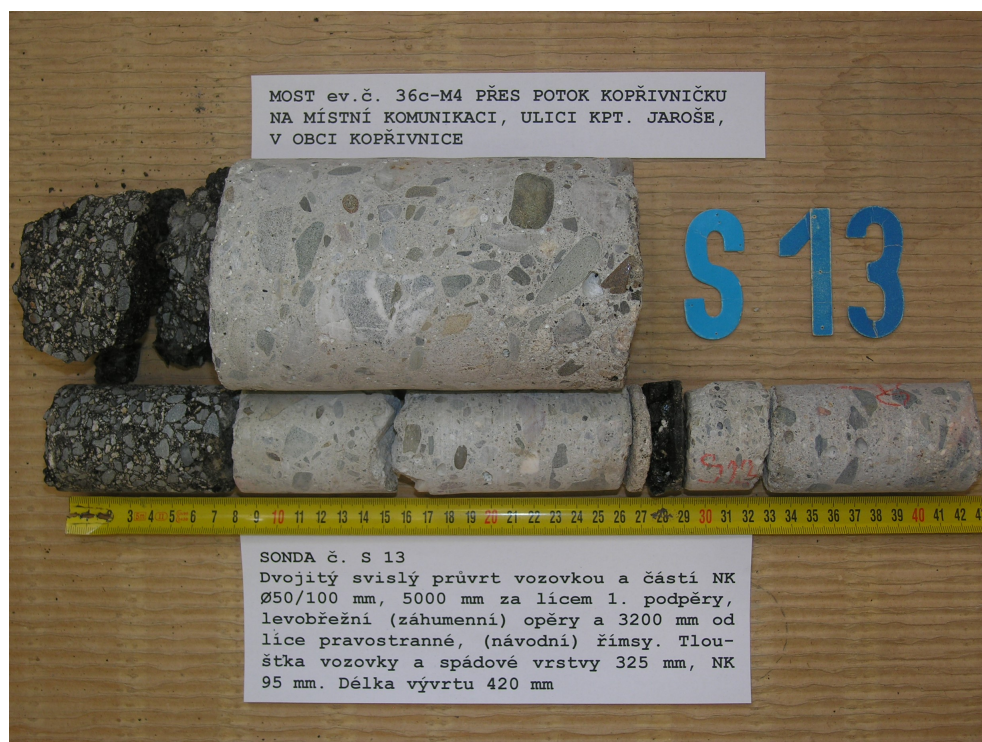
Obr.F86-100 SONDA č. S 13. Dvojitý svislý průvrt vozovkou a částí NK Ø 50/100 mm, 5000 mm za lícem 1. podpěry, levobřežní (záhumenní) opěry a 3200 mm od líce pravostranné, (návodní) římsy. Tloušťka vozovky a spádové vrstvy je 325 mm, NK 95 mm. Délka vývrtu 420 mm.

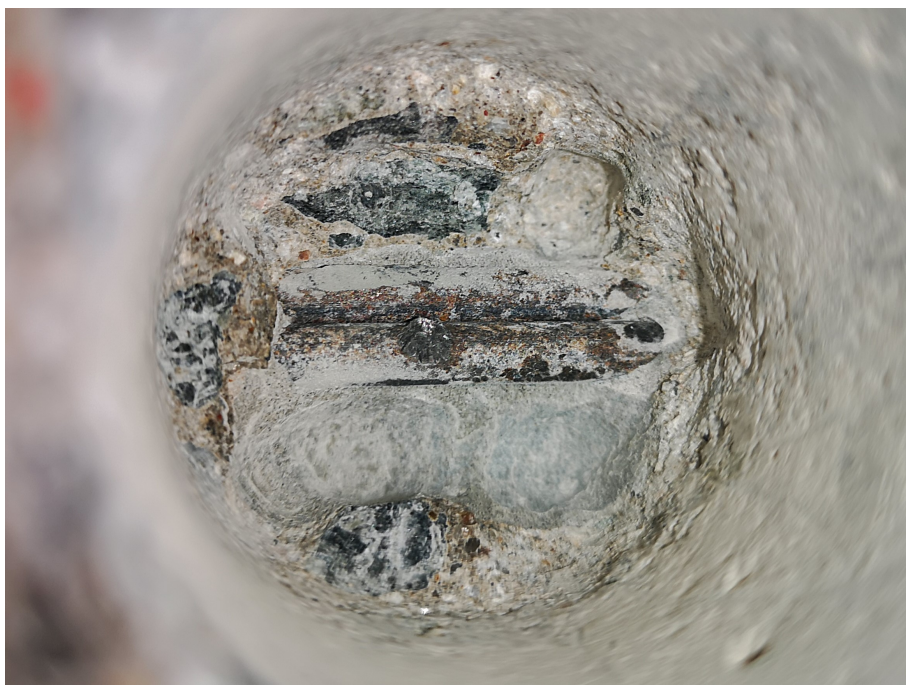
**Sonda S1:** Sonda provedena do pravé fasády nosníku č.11, 980 mm od konce nosníku (včetně dobetonávky) a 210 mm nad jeho podhledem. Kabelový kanálek je vytvořen trubkou „sandrik“. Po obnažení sonda odhalila zcela zainjektovaný kabelový kanálek, injektážní malta je suchá. Odhalený kabel je mírně korodovaný, bez oslabení průřezu. Krytí kabelu v sondě je 39 mm.

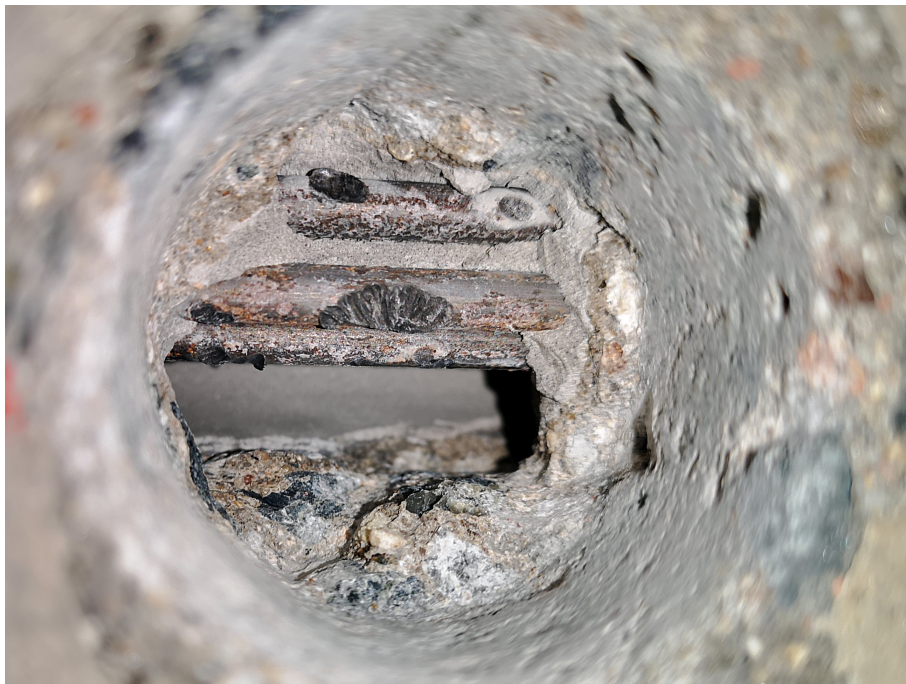
**Sonda S2:** Sonda provedena do podhledu nosníku č.8, 1710 mm před druhou podpěrou, pravobřežní opěrou a 470 mm od podélné spáry mezi nosníky č.7 a č.8. Kabelový kanálek není vytvořen trubkou. Po obnažení sonda odhalila zcela zainjektovaný kabelový kanálek, injektážní malta je suchá. Odhalený kabel je bez koroze. Krytí kabelu v sondě je 46 mm.

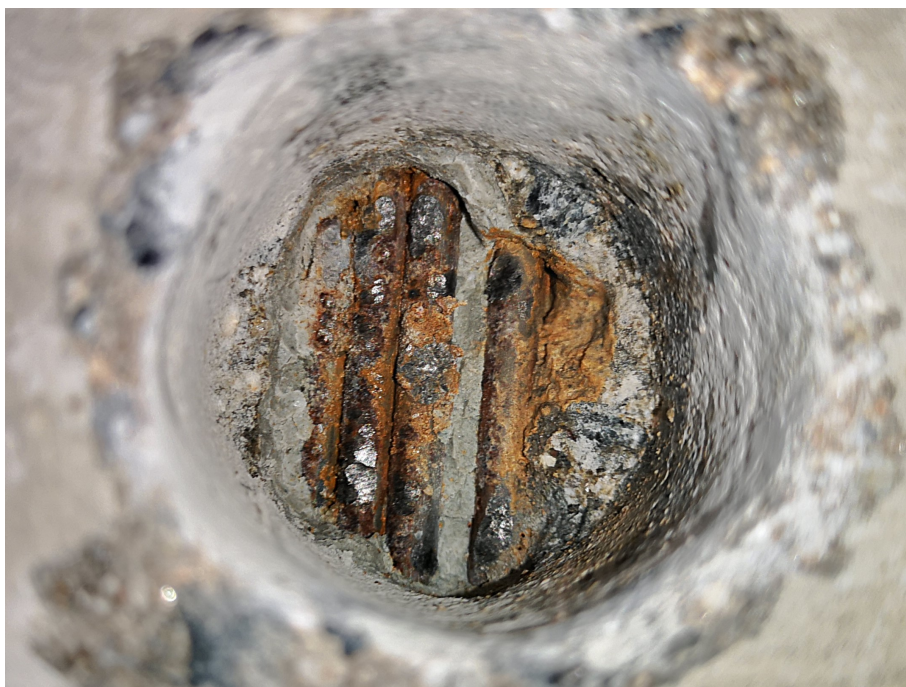
**Sonda S3:** Sonda provedena do podhledu nosníku č.6, 2210 mm před druhou podpěrrou, pravobřežní opěrrou a 430 mm od podélné spáry mezi nosníky č.5 a č.6. Kabelový kanálek není vytvořen trubicou. Po obnažení sonda odhalila cca z 30 % zainjektovaný kabelový kanálek, injektážní malta je suchá. Odhalený kabel je místy korodovaný, bez oslabení. Krytí kabelu v sondě je 31 mm.

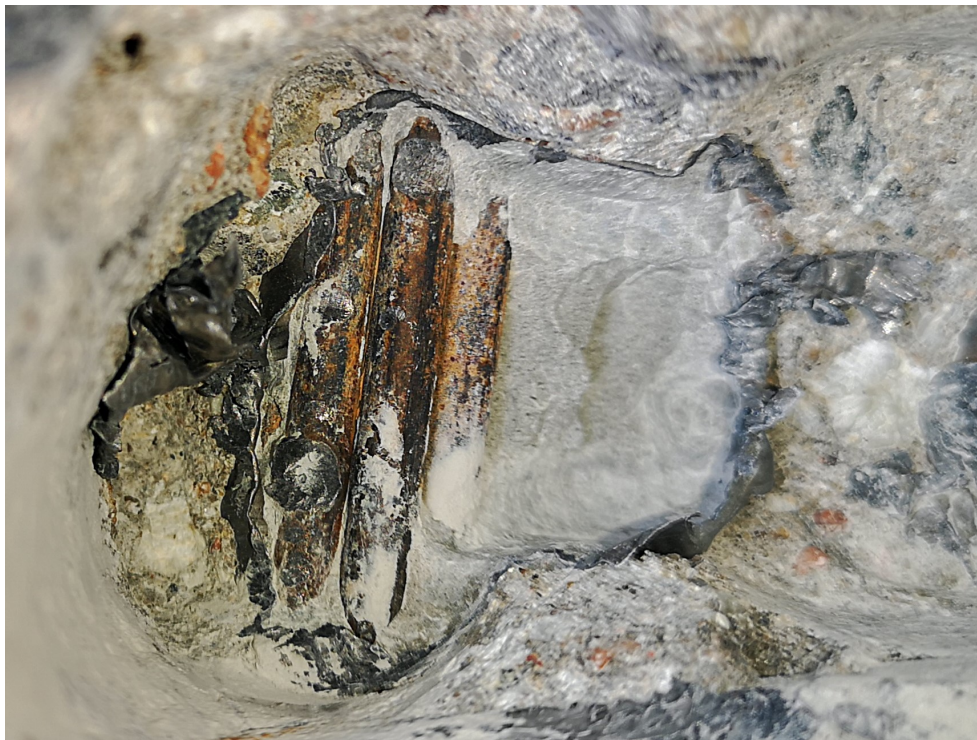
**Sonda S4:** Sonda provedena do podhledu nosníku č.3, 2390 mm před druhou podpěrrou, pravobřežní opěrrou a 680 mm od podélné spáry mezi nosníky č.2 a č.3. Kabelový kanálek není vytvořen trubicou. Po obnažení sonda odhalila zcela zainjektovaný kabelový kanálek, injektážní malta je vlhká. Odhalený kabel korodovaný, bez oslabení. Krytí kabelu v sondě je 39 mm.

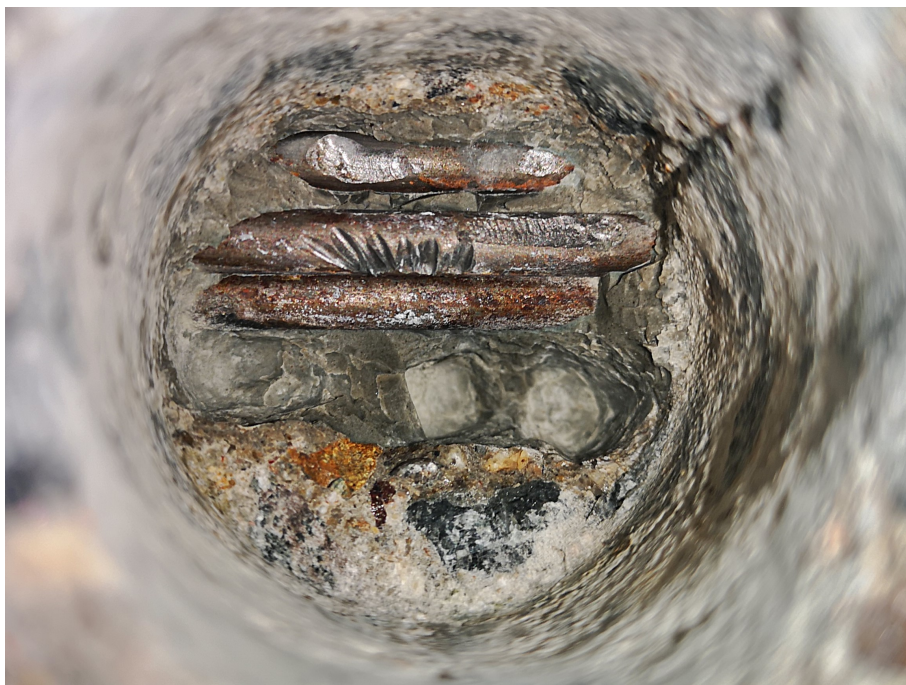
**Sonda S5:** Sonda provedena do pravé fasády nosníku č.11, 1060 mm od začátku nosníku (včetně dobetonávky) a 230 mm nad jeho podhledem. Kabelový kanálek je vytvořen trubkou „sandrik“. Po obnažení sonda odhalila zcela zainjektovaný kabelový kanálek, injektážní malta je suchá. Odhalený kabel je korodovaný, bez oslabení průřezu. Krytí kabelu v sondě je 45 mm.

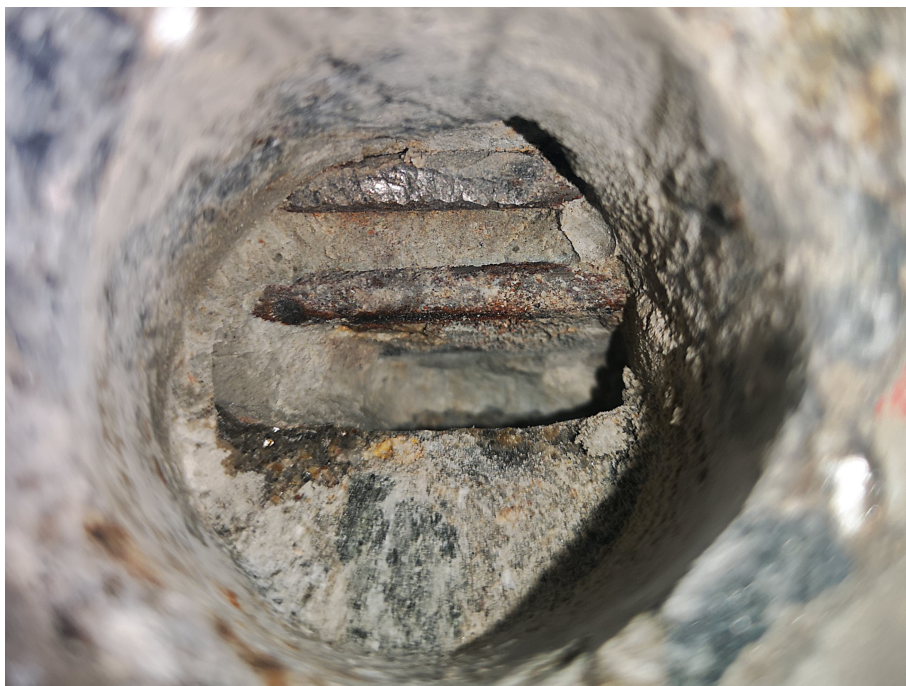
**Sonda S6:** Sonda provedena do podhledu nosníku č.10, 1980 mm za první podpěrrou, levobřežní opěrrou a 330 mm od podélné spáry mezi nosníky č.9 a č.10. Kabelový kanálek není vytvořen trubkou. Po obnažení sonda odhalila zcela zainjektovaný kabelový kanálek, injektážní malta je vlhká. Odhalený kabel mírně povrchově korodovaný, bez oslabení. Krytí kabelu v sondě je 39 mm.

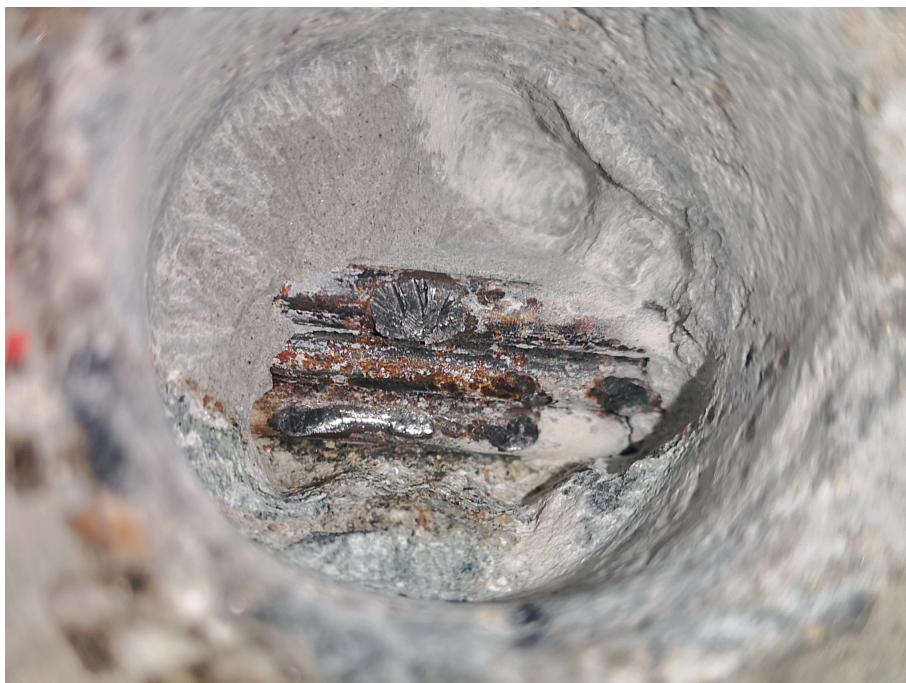
**Sonda S7:** Sonda provedena do podhledu nosníku č.3, 2290 mm za první podpěrrou, levobřežní opěrrou a 390 mm od podélné spáry mezi nosníky č.2 a č.3. Kabelový kanálek není vytvořen trubicou. Po obnažení sonda odhalila cca ze 40 % zainjektovaný kabelový kanálek, injektážní malta je vlhká. Odhalený kabel korodovaný, bez oslabení. Krytí kabelu v sondě je 35 mm.

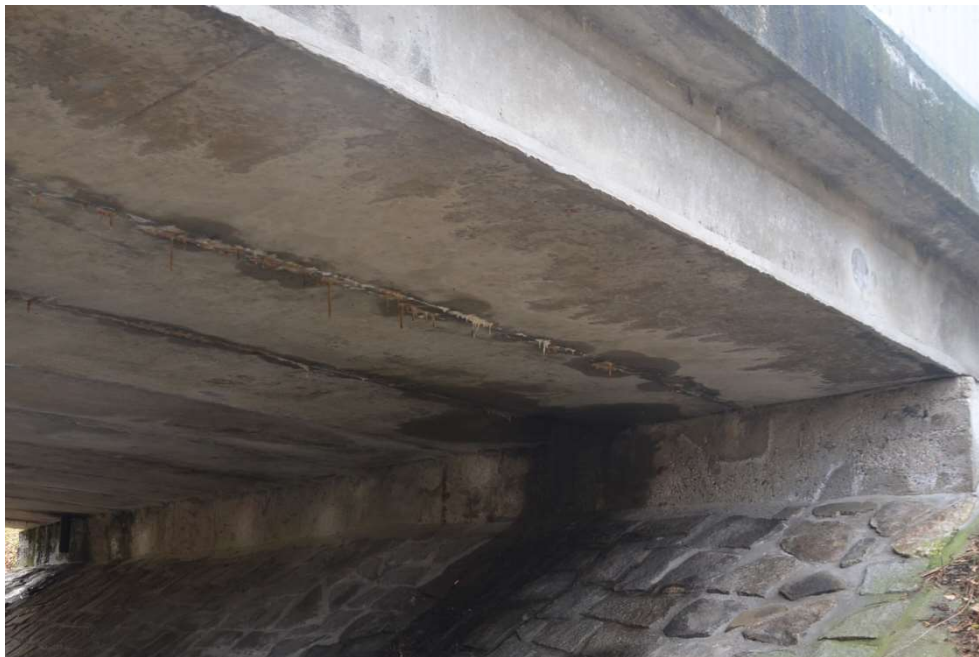
Obr.F86-05 **První podpěra, levobřežní opěra. Pohled zleva doprava, proti vodě a proti směru staničení,**

- opěra je masivní monolitická z betonu, povrch je opatřen omítkou, která z velké části opadala,
- NK na je UP opěry uložena přímo, pomocí asfaltované lepenky. UP je zanesen nečistotami, které napomáhají zadržování vody,
- beton dříku i UP opěry celoplošně povrchově větrá,
- UP i dřík opěry výrazně zamáčen, především v okolí blízko odpadních trub mostních odvodňovačů,
- místy uchyceny mikroorganismy vlivem dlouhodobě zvýšené vlhkosti,
- líc opěry znečištěn graffiti,
- zpevnění svahu při opěře provedeno dlažbou z lomového kamene.

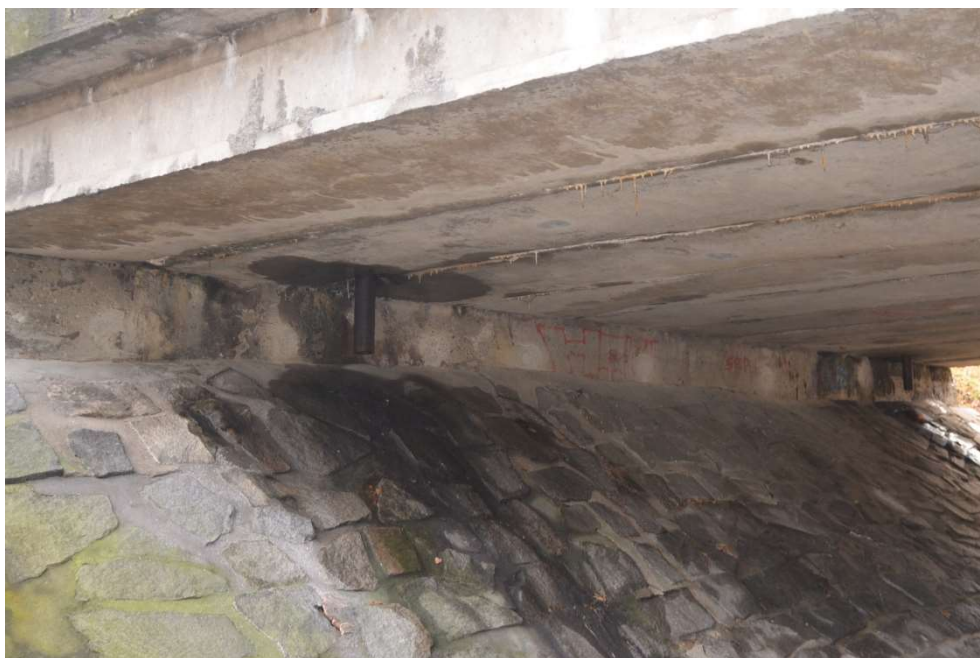
Obr.F86-07 **Druhá podpěra, pravobřežní opěra. Pohled ve směru staničení a zleva doprava, proti vodě,**

- opěra je masivní monolitická z betonu, povrch je opatřen omítkou, která z části opadala,
- NK na je UP opěry uložena přímo, pomocí asfaltované lepenky. UP je zanesen nečistotami, které napomáhají zadržování vody,
- beton dříku i UP opěry celoplošně povrchově větrá,
- UP a dřík opěry výrazně zamáčen, především v okolí blízko odpadních trub mostních odvodňovačů,
- místy uchyceny mikroorganismy vlivem dlouhodobě zvýšené vlhkosti,
- líc opěry znečištěn graffiti,
- zpevnění svahu při opěře provedeno dlažbou z lomového kamene.

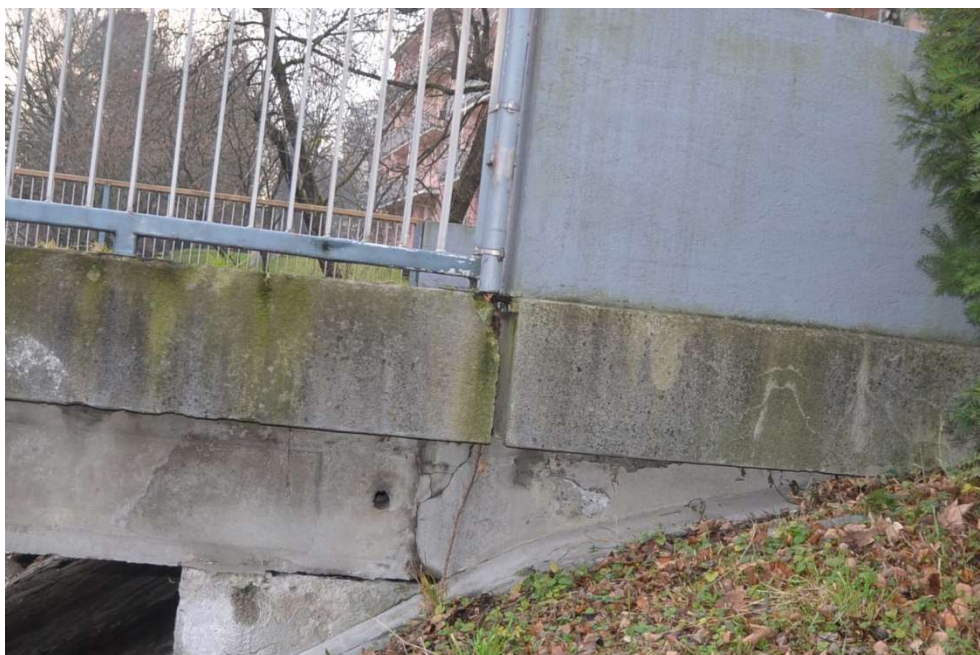
Obr.F86-09 **Levé křídlo první podpěry, levobřežní opěry. Pohled zleva doprava, proti vodě,**

- křídlo je rovnoběžné, zavěšené, z monolitického betonu,
- z křídla viditelná pouze malá část, zbytek pod terénem,
- líc křídla zamáčen zpod římsy.

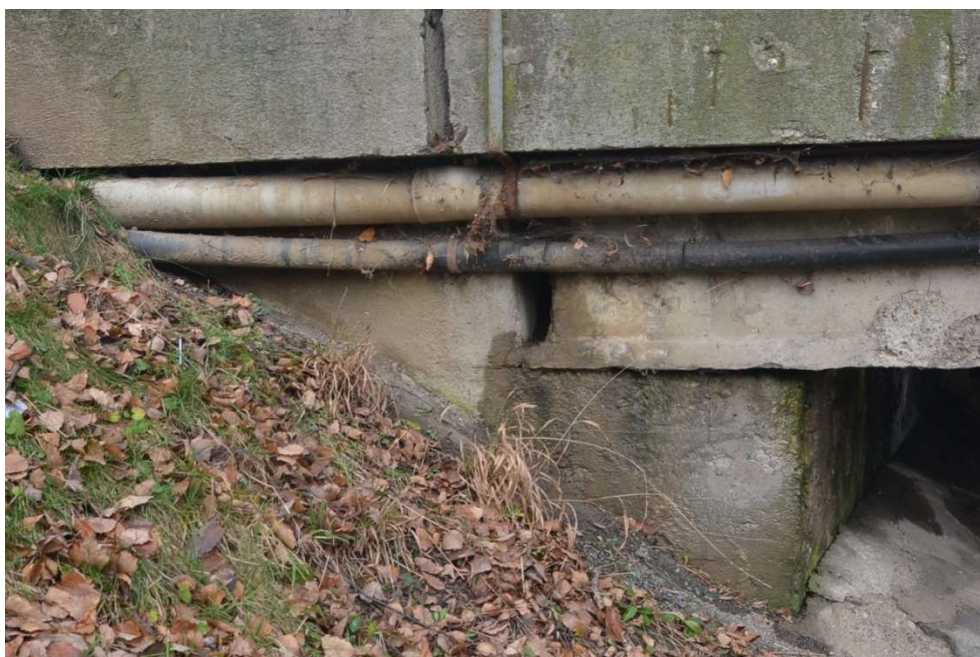
Obr.F86-10 **Pravé křídlo první podpěry, levobřežní opěry. Pohled zprava doleva, po vodě,**

- křídlo je rovnoběžné, zavěšené, z monolitického betonu,
- z křídla viditelná pouze malá část, zbytek pod terénem,
- podél pravé (návodní) fasády nosníku č.11 a pravého křídla jsou převáděny dvě plastové chráničky,
- pravé (návodní) čelo první podpěry, levobřežní opěry výrazně zamáčeno, voda sem proniká přes nefunkční mostní závěr.

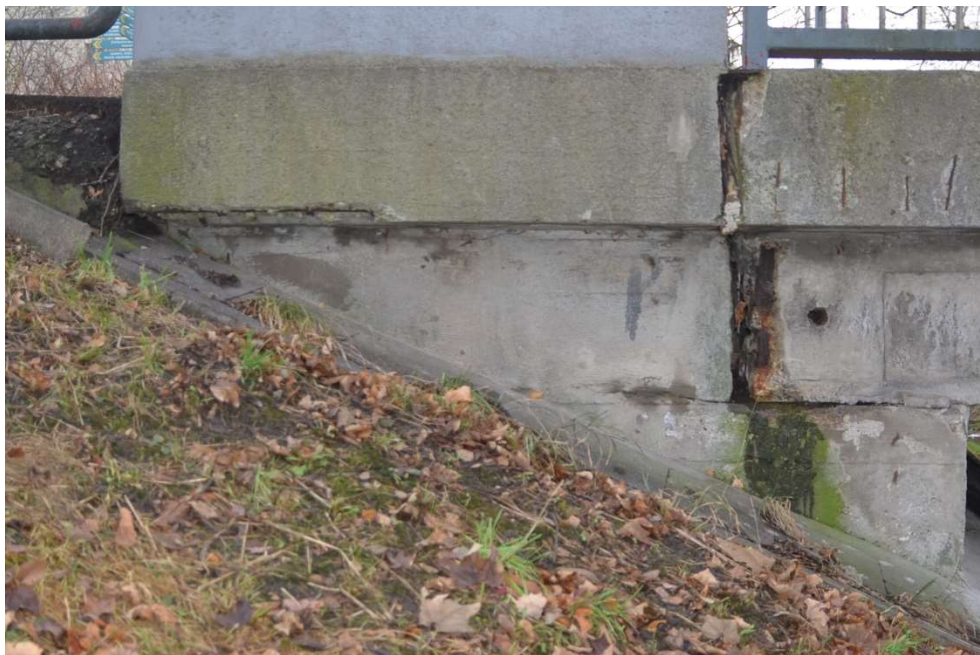
Obr.F86-11 **Levé křídlo druhé podpěry, pravobřežní opěry. Pohled zleva doprava, proti vodě,**

- křídlo je rovnoběžné, zavěšené, z monolitického betonu,
- líc křídla zamáčen bočním deštěm a zpod říms,
- levé (návodní) čelo 1. podpěry, pravobřežní opěry výrazně zamáčeno přes nefunkční mostní závěr. Uchycení mikroorganismů,
- zamáčená je i vodorovná trhlina v závěrné zídce/křídle,
- větrá beton dobetonávky nosníku č.1 a korodují odhalené kotvy předpínací výztuže.

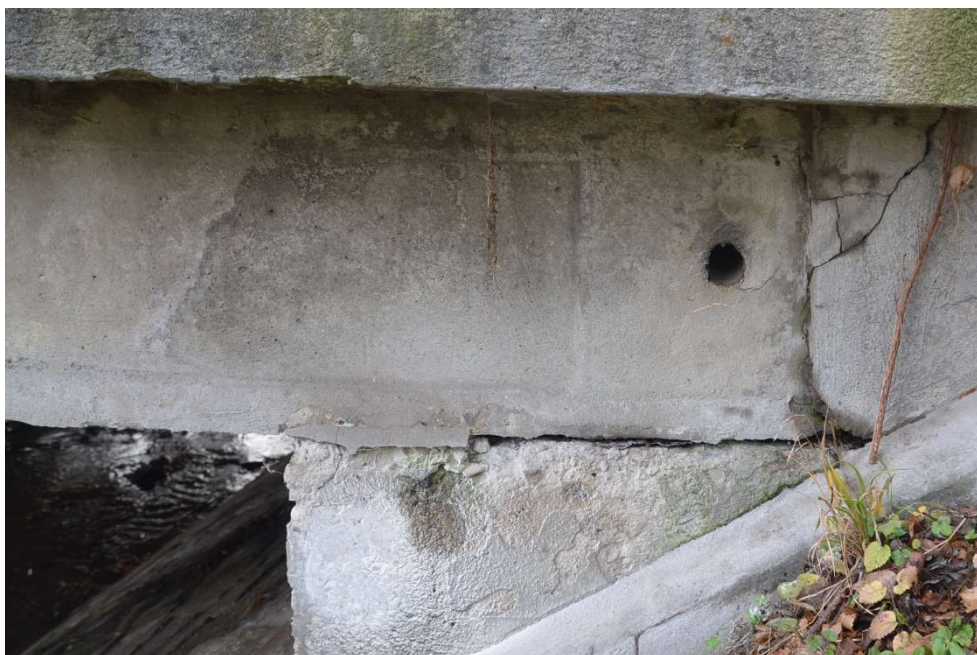
Obr.F86-13 Uložení začátku nosníku č.1 na první podpěře, levobřežní opěře. Pohled zleva doprava, proti vodě,

- nosník na opěře uložen přímo, pomocí asfaltované lepenky,
- stopy po zatékání na fasádu zpod římsy,
- četné stopy po zatékání do nebezpečné oblasti kotev předpínací výztuže nosníku přes nefunkční mostní závěr,
- na fasádě místy prosvítají korodující třmínky,
- závěrná zídka postižena trhlinami,
- v nosníku nezapravený montážní otvor.

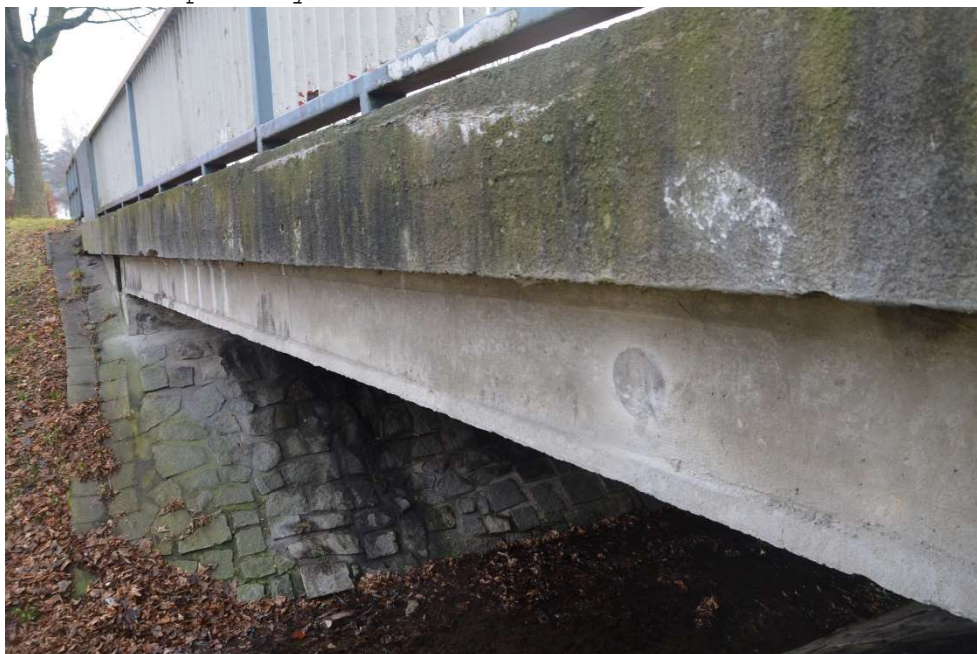
Obr.F86-14 Levá (povodní) fasáda mostu. Pohled od první podpěry, levobřežní opěry ve směru staničení a zleva doprava, proti vodě,

- stopy po zatékání přes římsu i zpod ní, místy s inkrustacemi. Místy prosvítají korodující třmínky,
- uchycení mikroorganismů na fasádě římsy vlivem dlouhodobě zvýšené vlhkosti,
- místy poškozený beton římsy, odhalené a korodující nedostatečně kryté výztužné vložky.

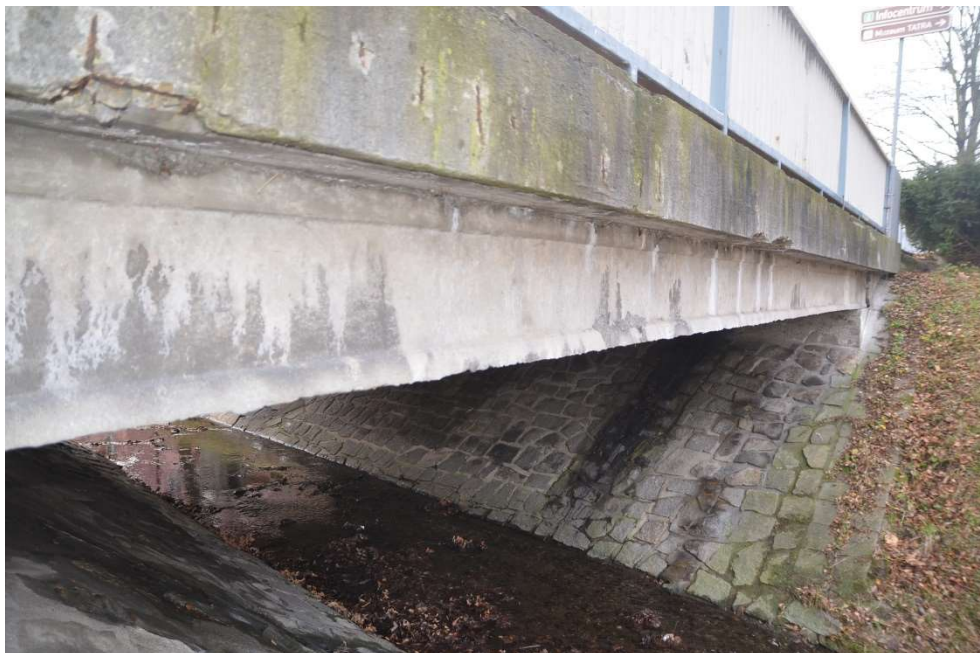
Obr.F86-15 **Levá (povodní) fasáda mostu. Pohled od druhé podpěry, pravobřežní opěry zleva doprava, proti vodě a proti směru staničení,**

- stopy po zatékání přes římsu i zpod ní, místy s inkrustacemi. Místy prosvítají korodující třmínky,
- uchycení mikroorganismů na fasádě římsy vlivem dlouhodobě zvýšené vlhkosti,
- místy poškozený beton římsy, odhalené a korodující nedostatečně kryté výztužné vložky.

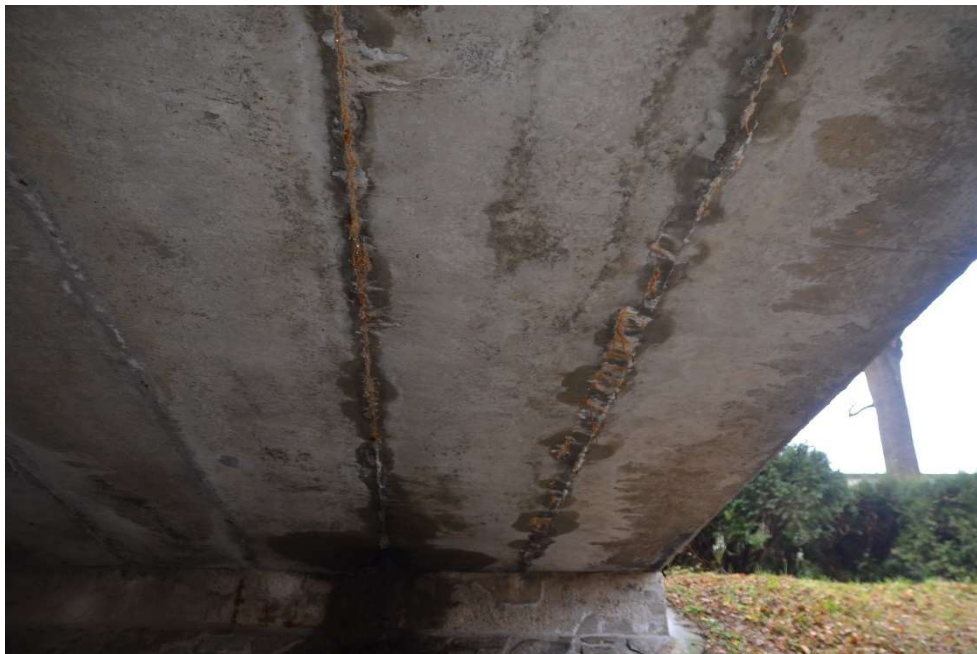
- chybějící vybavení nosníků otvory s okapovými trubičkami s přesahem pod podhled NK, odvodňující jejich dutiny u všech podpěr,
- celoplošné zatékání do podélných spár s inkrustacemi (i korozivně zbarvenými) i ve formě krápníků, viz nejlépe na obr. F86-21, následkem nefunkční hydroizolace,

Obr.F86-21 **Podhled levé části první poloviny NK (na obr. zcela vpravo nosník č. 1). Pohled od druhé podpěry, pravobřežní opěry proti směru staničení a vzhůru,**

- NK mostu tvoří 11 nosníků KA-61 pro světlost 9,0 m, délky 10,60 m,
- četné stopy po zatékání na podhled nosníků a do podélných spár mezi nimi. Inkrustace i ve formě krápníků. Zbarvené inkrustace pod podélnými spárami svědčí o korozi výztuže podélných spár,
- na podhledech stopy, místy i trhliny s inkrustacemi, které signalizují zatékání do kabelových kanálků předpínací výztuže,
- na podhledech nosníků též místy korozivní stopy a odhalené korodující vložky betonářské výztuže,
- podhled v okolí odvodňovacích trub výrazně zamáčen, místy uchyceny mikroorganismy vlivem dlouhodobě zvýšené vlhkosti,
- v pozadí první podpěra, levobřežní opěra.

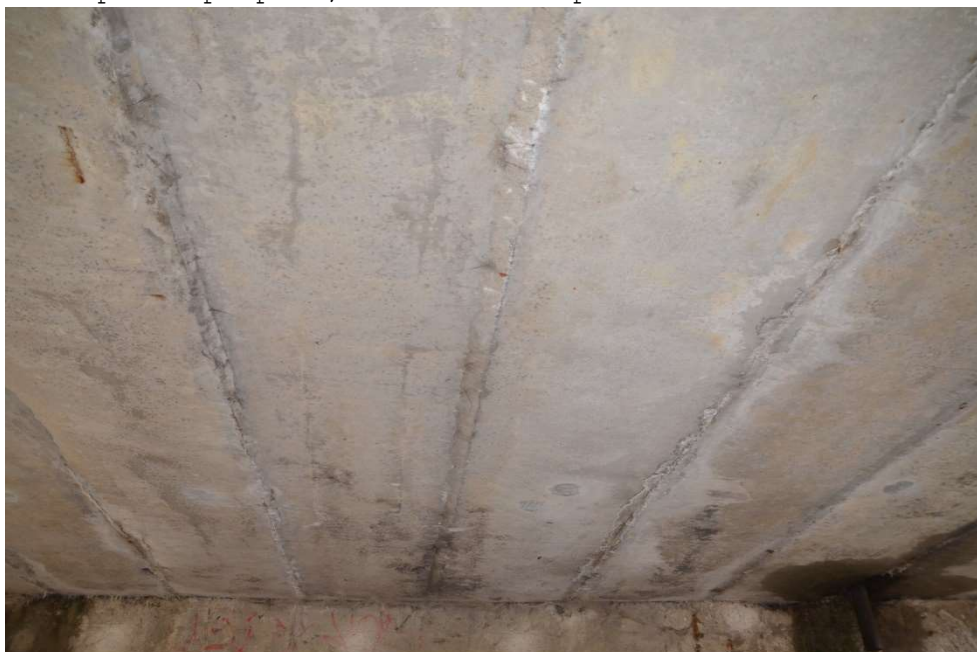
Obr.F86-22 **Podhled prostřední části první poloviny NK. Pohled od druhé podpěry, pravobřežní opěry proti směru staničení a vzhůru,**

- ostatní, až na korozivně zbarvené průsaky spárami, viz F86-21.

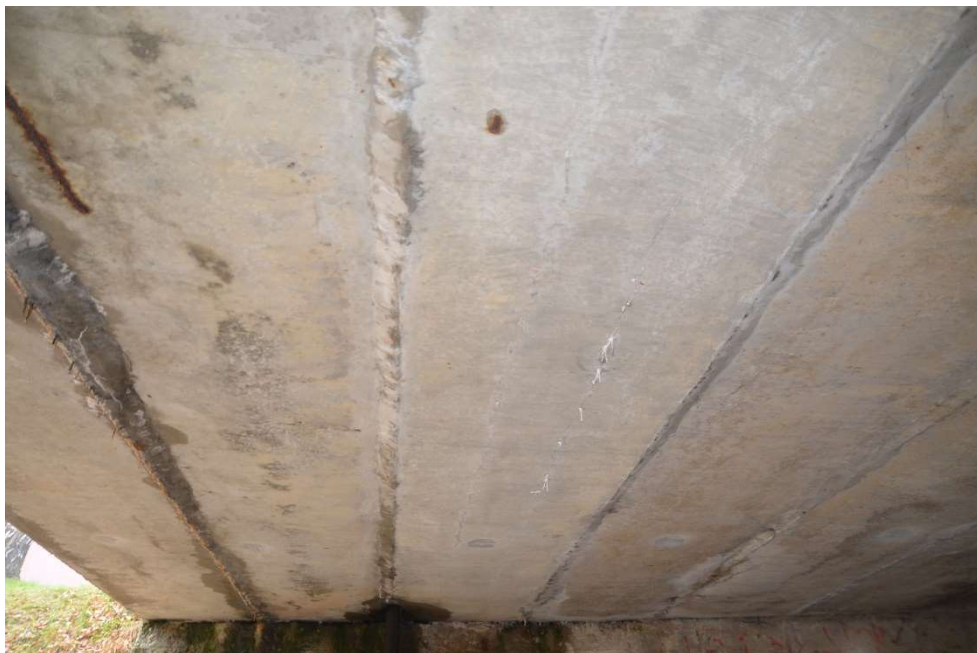
- korozivní stopy a místy obnažené výztužné vložky na fasádách a podhledech nosníků, v místech nedostatečných krycích vrstev, trhliny a odtržený beton vlivem rozpínavých účinků korozivních zplodin, viz např. obr. F86-23 až F86-26,

- četné stopy po zatékání na podhledech NK, stopy, které signalizují zatékání do kabelových kanálků předpínací výztuže,
- trhliny s inkrustacemi na podhledech NK pod kabelovými kanálky předpínací výztuže, které potvrzují toto zatékání, viz např. obr. F86-23 a F86-26,

Obr.F86-23 **Podhled pravé části první poloviny NK (zcela vlevo nosník č. 11). Pohled od druhé podpěry, pravobřežní opěry proti směru staničení a vzhůru,**

- NK mostu tvoří 11 nosníků KA-61 délky 12,35 m,
- četné stopy po zatékání na podhled nosníků a do podélných spár mezi nimi. Inkrustace i ve formě krápníků,
- na podhledech stopy, místy trhliny s inkrustacemi (nosník č.9, na obr. 3. zleva), které signalizují zatékání do kabelových kanálků předpínací výztuže,
- na podhledech nosníků též místy korozivní stopy a odhalené korodující vložky betonářské výztuže,
- podhled v okolí odvodňovacích trub výrazně zamáčen, místy uchyceny mikroorganismy vlivem dlouhodobě zvýšené vlhkosti,
- v pozadí dole první podpěra, levobřežní opěra.

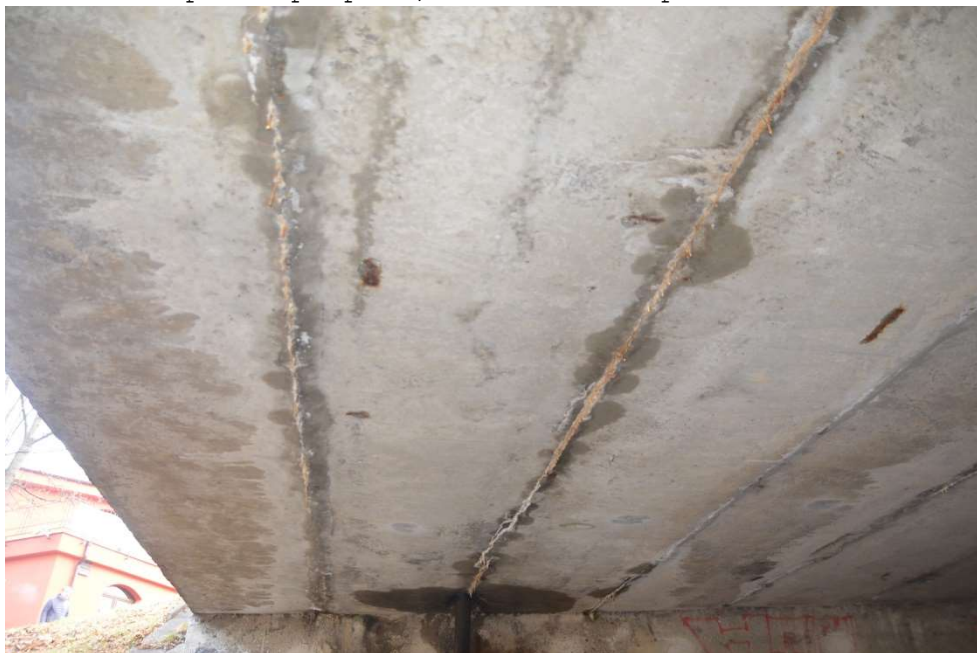
Obr.F86-24 **Podhled levé části druhé poloviny NK (na obr. zcela vlevo nosník č. 1). Pohled od první podpěry, levobřežní opěry ve směru staničení a vzhůru,**

- v pozadí dole druhá podpěra, pravobřežní opěra,
- ostatní viz F86-23. Korozivní zbarvení spár, viz obr. F86-21.

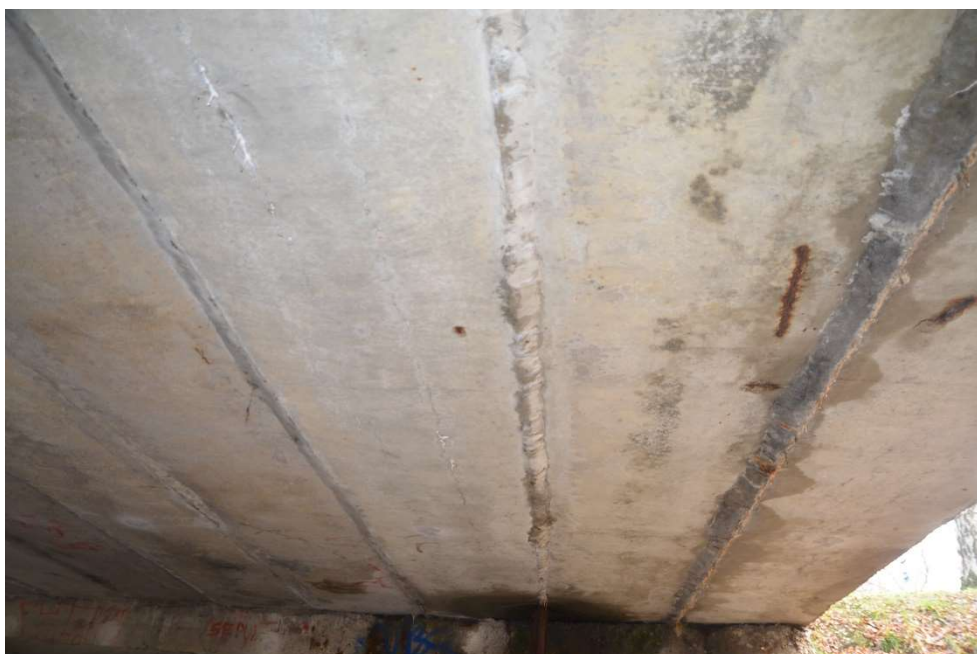
Obr.F86-26 **Podhled pravé části druhé poloviny NK (zcela vpravo nosník č. 11). Pohled od první podpěry, levobřežní opěry ve směru staničení a vzhůru,**

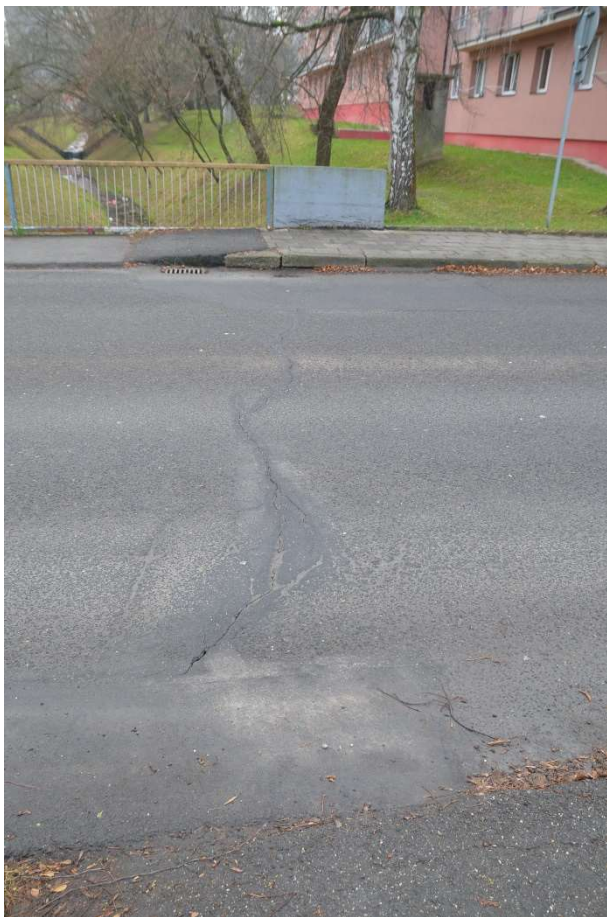
Obr.F86-29

Uložení NK na podpěrách je nepřístupné. Přesto lze v úložné spáře výšky do 5 mm pozorovat pásy asfaltované lepenky. Podle škod ve vozovce jsou nosníky na první i druhé podpěře uloženy shodně, buď posuvně nebo neposuvně (kotveny ocelovými trny ve spárách mezi nosníky), neboť k dilatačním pohybům dochází symetricky. Ve vozovce jsou nad konci NK přibližně stejné široké trhliny, viz obr. F86-29 a F89-35.

Mostní závěry nejsou na mostě buď zřízeny, nebo zřízeny jako podpovrchové. Prořezaná spára v krytu vozovky nebyl zřízena. Ve vozovce následkem dilatačních pohybů NK vznikly nepravidelné trhliny nad konci nosníků, viz obr. F86-29 a F86-35. Trhliny byly v minulosti vyplněny nemodifikovanou asfaltovou zálivkou, která nebyla dostatečně odolná. Ta v současnosti nad oběma opěrami poškozena trhlinou a neplní svoji funkci, do konstrukce zatéká.

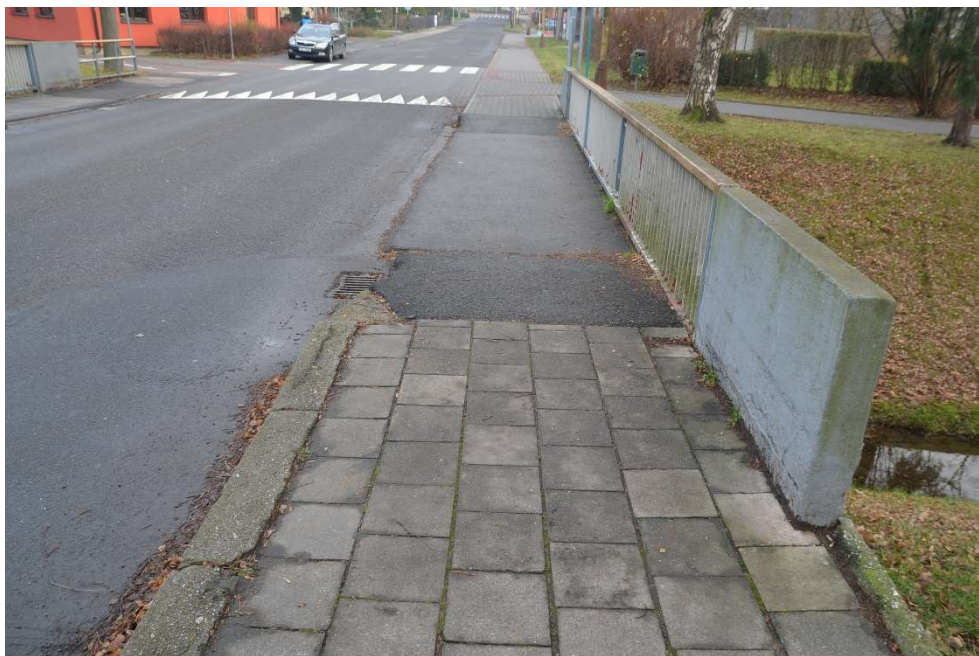
Vozovka na mostě s nerovným krytem z AB vykazuje známky opotřebení, vyjeté koleje a výjimečně i poklesy (podél odvodňovacího pravostranného proužku), v minulosti lokálně opravované. Objevují se i trhliny, více nad koncovými podpěrami, viz obr. F86-29 a F86-35. Trhliny byly v minulosti ošetřené asfaltovými zálivkami, větší poruchy opraveny „nátěrovou“ technologií, výjimečně, v přechodové oblasti u první opěry, i kobercově AB. Okraje vozovky na mostě při zvýšených obrubnicích jsou opatřeny odvodňovacími proužky. K hromadění splavenin a nečistot zde nedochází k růstu travin výjimečně. Niveleta vozovky klesá ve směru staničení, tedy směrem k centru obce (ul. Štefánikové) ve sklonu přibližně 0,6 %, vozovka má v příčném směru oboustranný (střechovitý) sklon. U pravostranného chodníku není dodržena výška obrubníku 150 mm nad úrovní vozovky díky jeho snížení, viz obr. F86-30.

Obr.F86-30 **Průhled pravou částí vozovky a pravým chodníkem. Pohled ve směru staničení a dolů,**

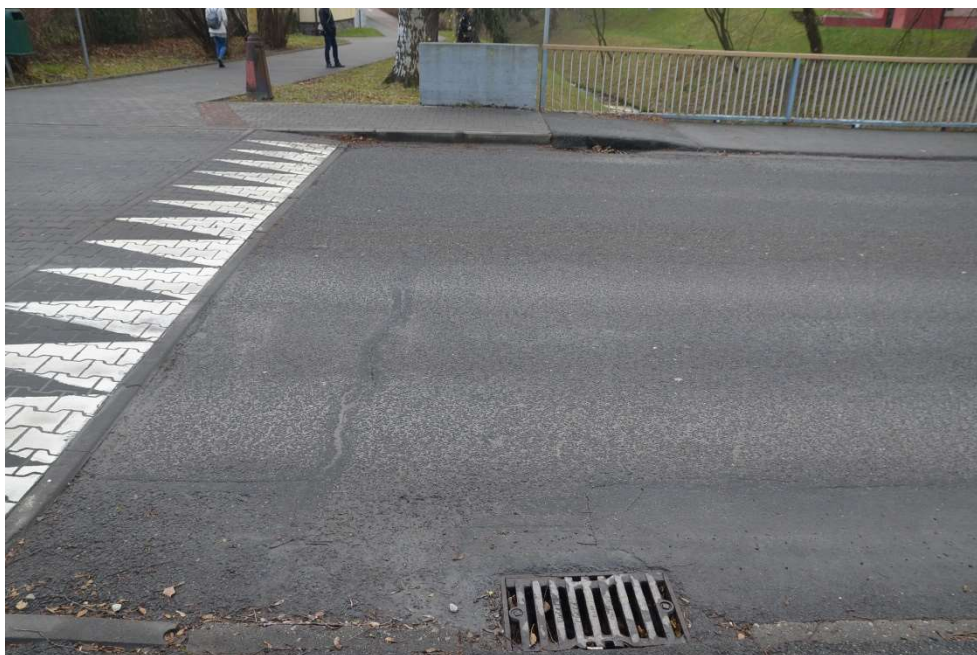
Obr.F86-35 **Detail vozovky nad druhou podpěrrou, pravobřežní opěrrou. Pohled zleva doprava, proti vodě a dolů,**

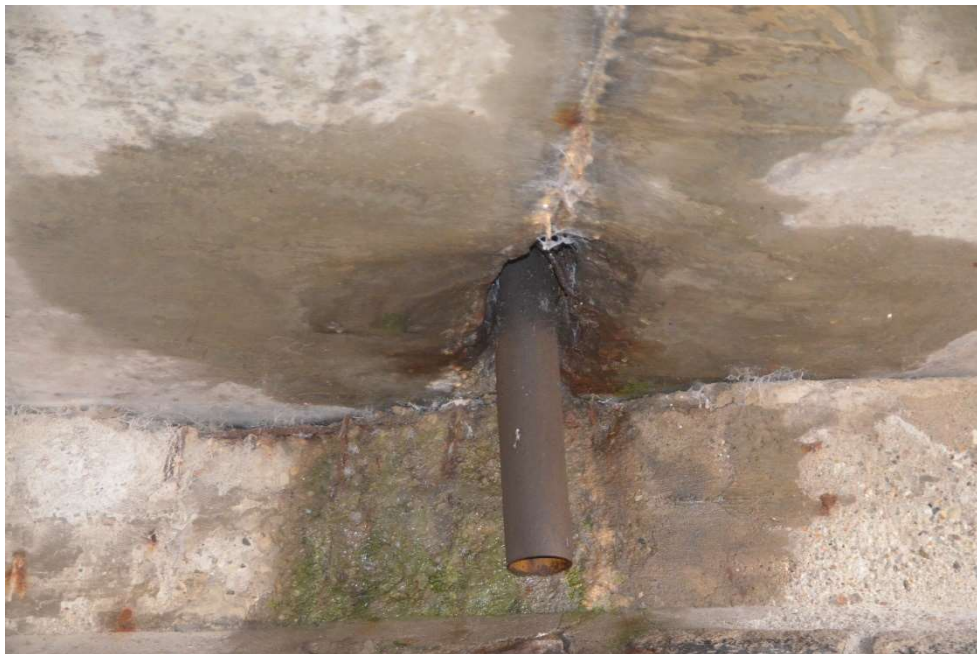
- stopy po zatékání na fasády krajních nosníků zpod říms,
- zatékání do kabelových kanálků a koroze předpínací výztuže, viz obr. v odst. 4.2.2,
- zamáčení podhledů NK s inkrustacemi i ve formě krápníků v okolí odpadních trub v podélných spárách, viz obr. F86-38 až F86-41.

Obr.F86-38 **Detail odvodňovací trouby v podélné spáře mezi nosníkem č.2 a č.3 při první podpěře, levobřežní opěře. Pohled proti směru staničení a vzhůru,**

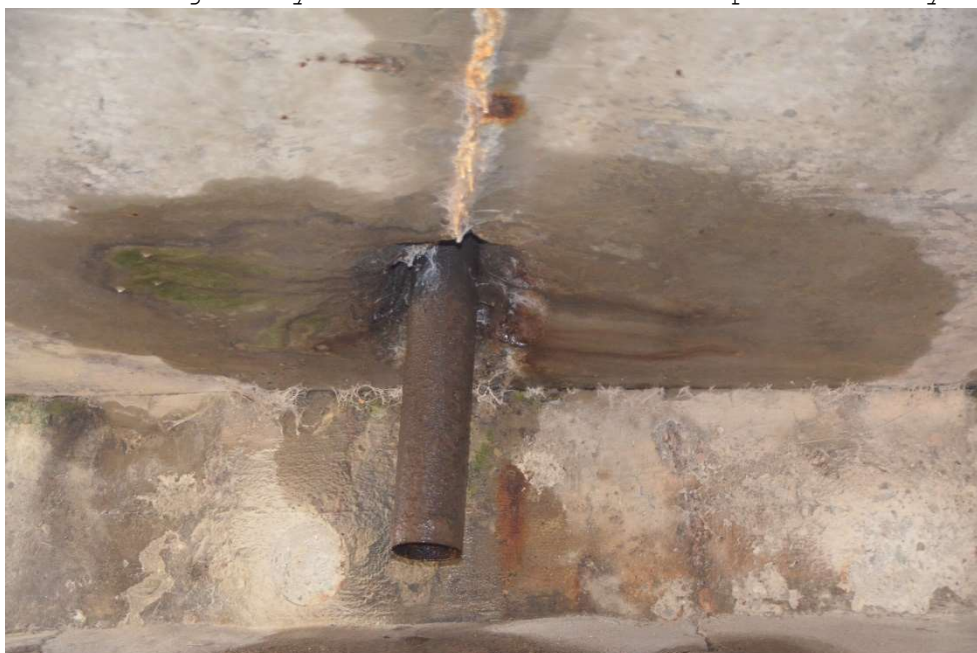
Obr.F86-39 **Detail odvodňovací trubky v podélné spáře mezi nosníkem č.9 a č.10 při první podpěře, levobřežní opěře. Pohled proti směru staničení a vzhůru,**

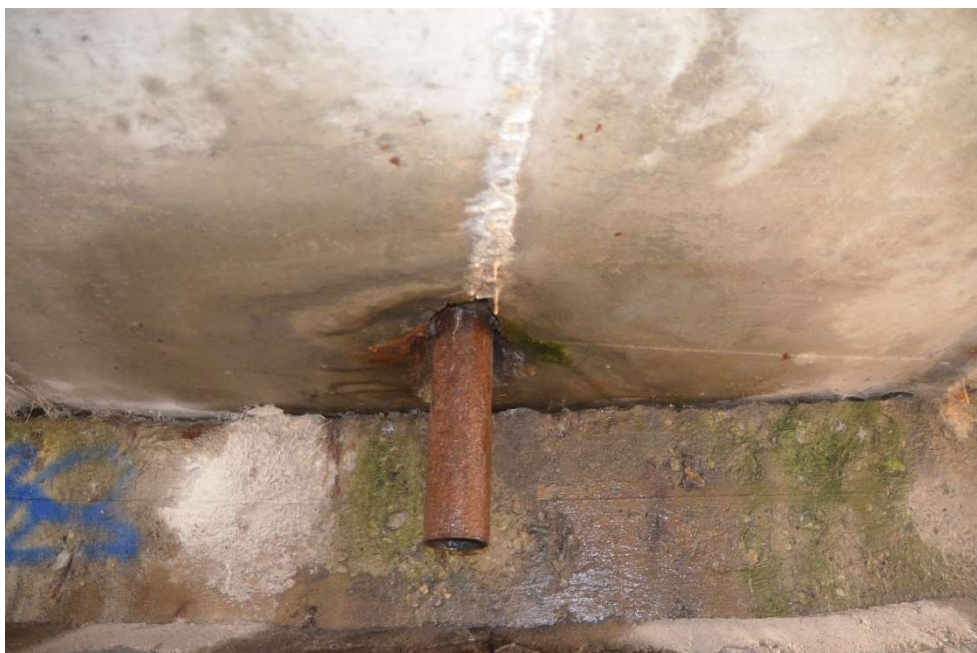
Obr.F86-40 **Detail odvodňovací trubky v podélné spáře mezi nosníkem č.2 a č.3 při druhé podpěře, pravobřežní opěře. Pohled ve směru staničení a vzhůru,**

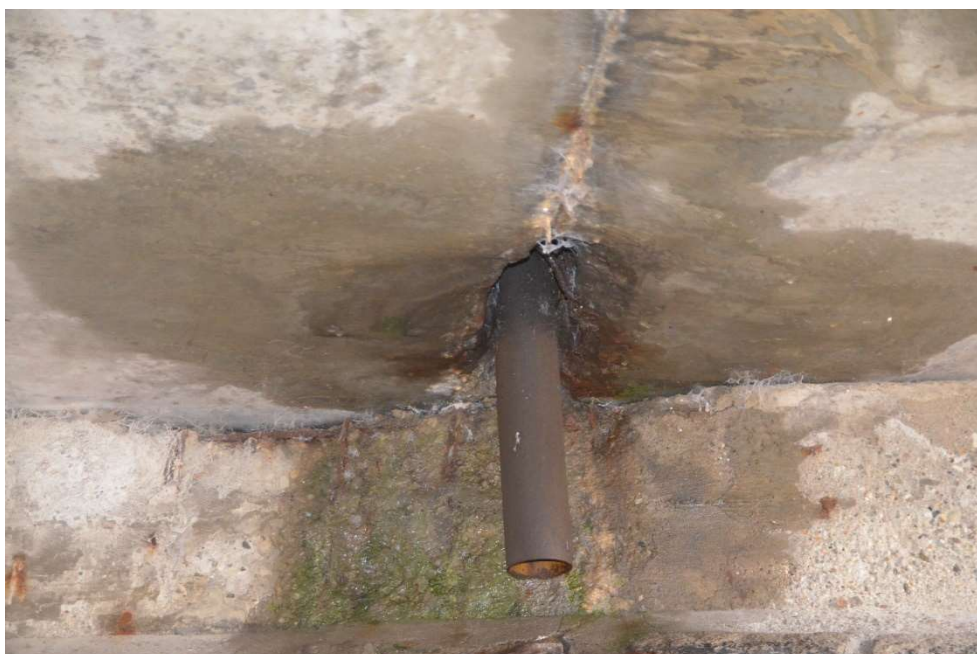
Obr.F86-41 **Detail odvodňovací trubky v podélné spáře mezi nosníkem č.9 a č.10 při druhé podpěře, pravobřežní opěře. Pohled ve směru staničení a vzhůru,**
