## **ZÁKLADNÍ DIAGNOSTICKÝ PRŮZKUM**

silničního mostu ev.č. **28c-M2** přes potok Kopřivničku  
na místní komunikaci, ulici Erbenově v obci Kopřivnice

# **most Kopřivnice Erbenova**

**ev.č. 28c-M2**

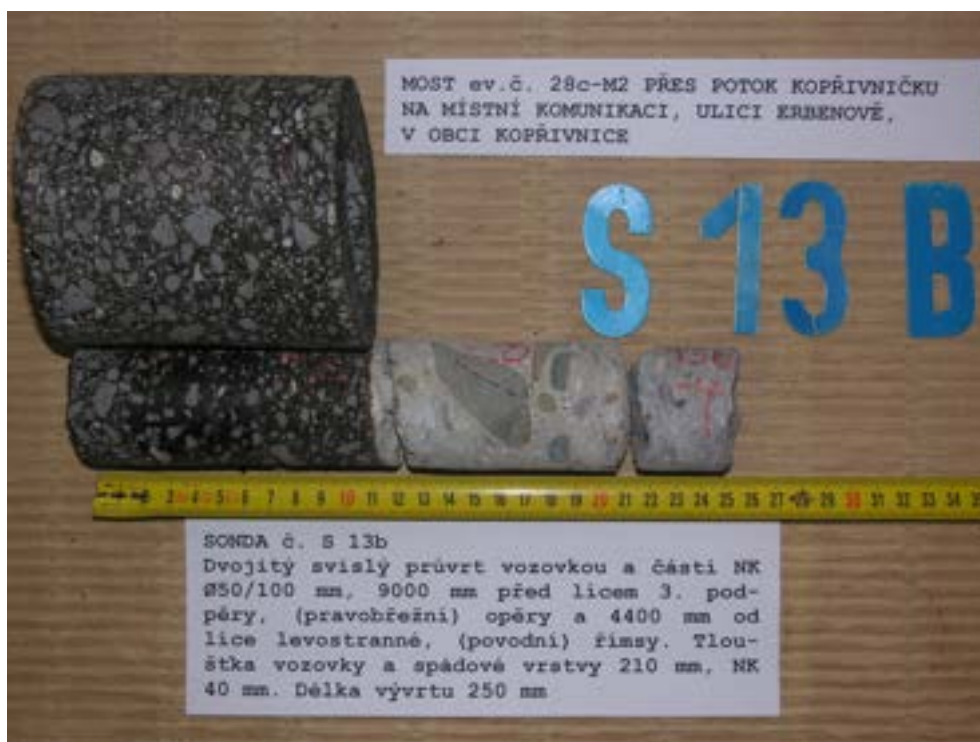
Obr.F85-100 SONDA č. S 13b. Dvojitý svislý průvrt vozovkou a částí NK Ø 50/100 mm, 9000 mm před lícem 3. podpěry, (pravobřežní) opěry a 4400 mm od líce levostranné, (povodní) římsy. Tloušťka vozovky a spádové vrstvy 210 mm, NK 40 mm. Délka vývrtu 250 mm.

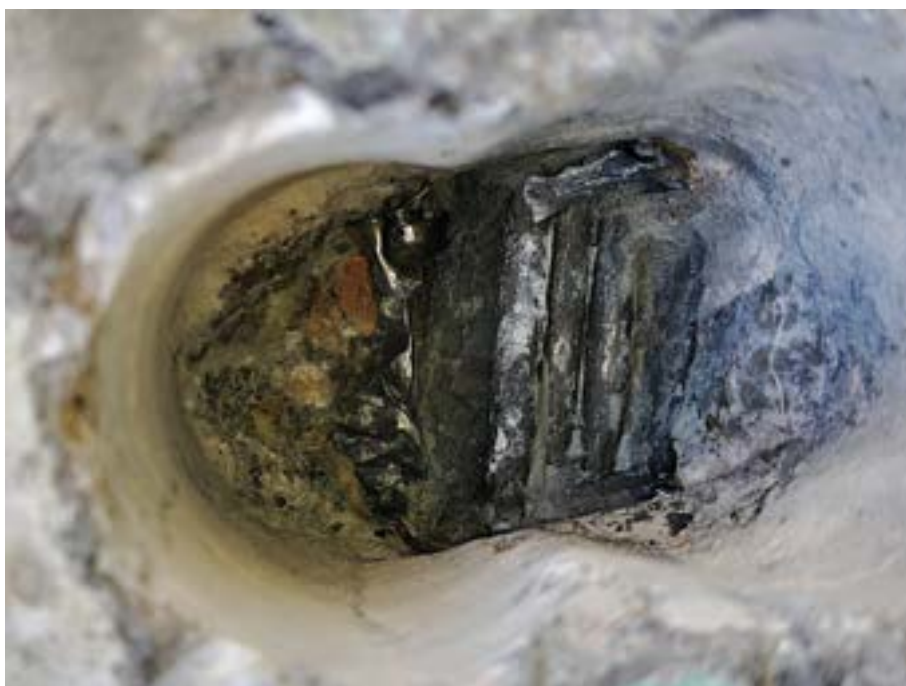
**Sonda S1:** Sonda provedena do levé fasády nosníku č.1, v poli č.1, 2160 mm od konce nosníku (včetně dobetonávky) a 350 mm nad jeho podhledem. Sonda v místě se stopami po zatékání. Kabelový kanálek je vytvořen trubkou „sandrik“. Po obnažení sonda odhalila zcela zainjektovaný kabelový kanálek, injektážní malta je vlhká. Odhalený kabel je bez koroze. Krytí kabelu v sondě je 50 mm.

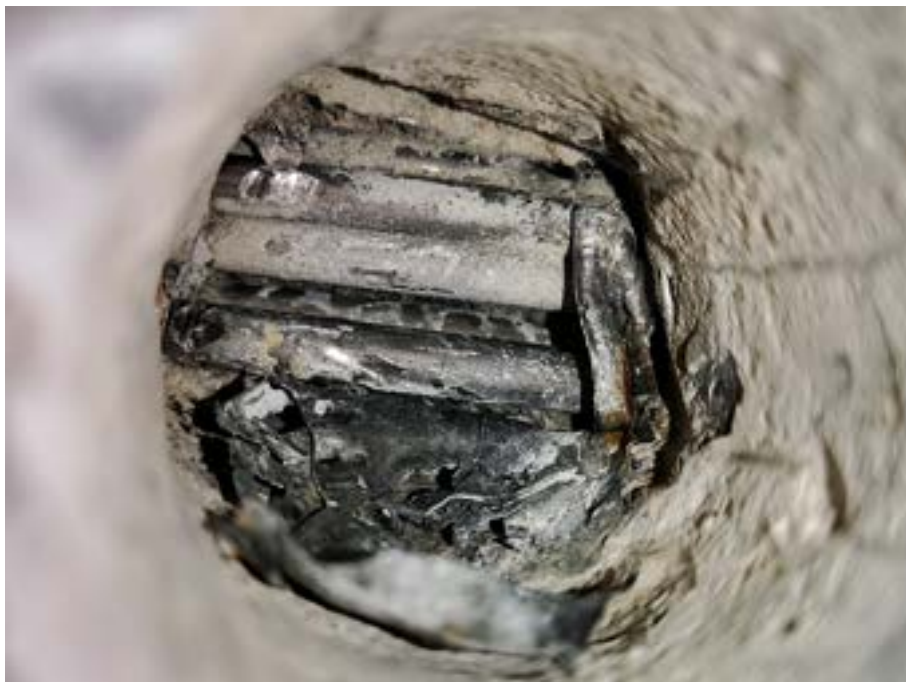
**Sonda S2:** Sonda provedena do podhledu nosníku č.2, v poli č.1, 4230 mm před druhou mezilehlou opěrou a 490 mm od jeho levého kraje. Sonda v místě se stopami po zatékání. Kabelový kanálek je vytvořen trubicí „sandrik“. Po obnažení sonda odhalila zcela zainjektovaný kabelový kanálek, injektážní malta je vlhká. Odhalený kabel je bez koroze. Krytí kabelu v sondě je 55 mm.

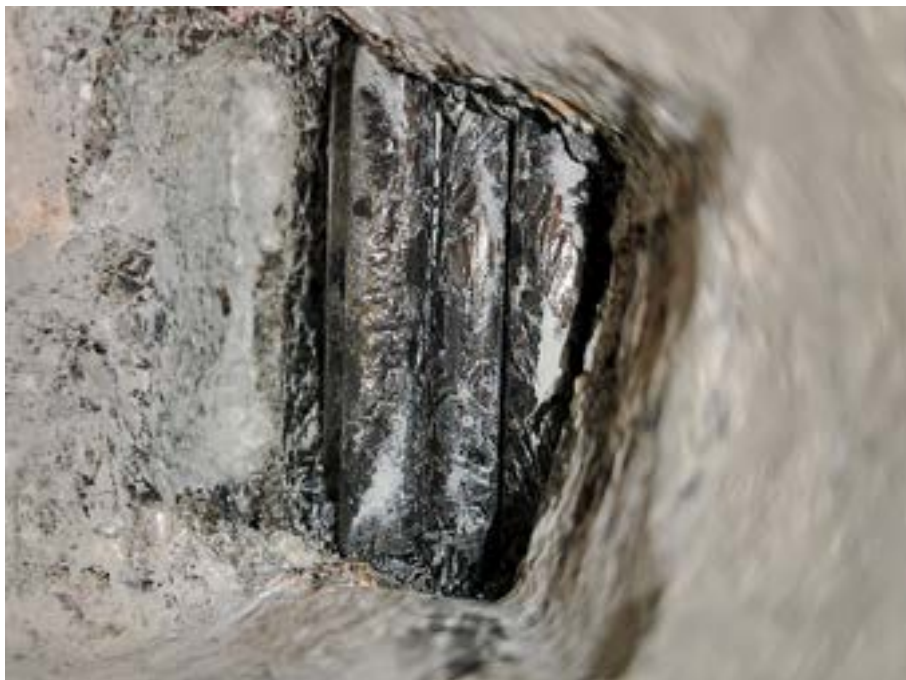
**Sonda S3:** Sonda provedena do podhledu nosníku č.3, v poli č.1, 7060 mm před druhou mezilehlou opěrou a 500 mm od jeho levého kraje. Sonda v místě se stopami po zatékání. Kabelový kanálek je není vytvořen trubicí. Po obnažení sonda odhalila zcela zainjektovaný kabelový kanálek, injektážní malta je vlhká. Odhalený kabel je bez koroze. Krytí kabelu v sondě je 55 mm.

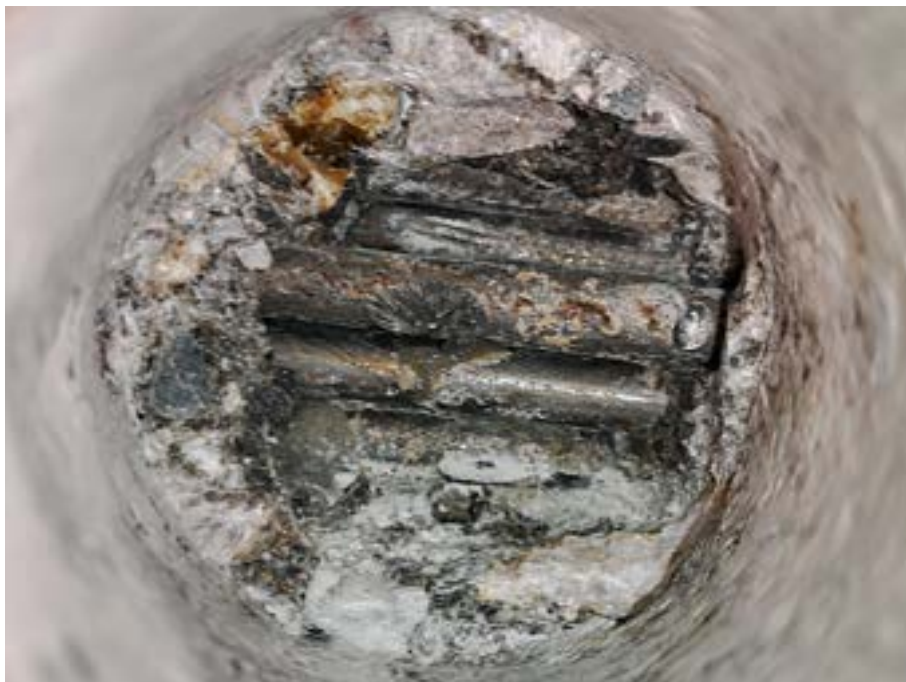
**Sonda S4:** Sonda provedena do podhledu nosníku č.9, v poli č.1, 1063 mm před druhou mezilehlou opěrou a 580 mm od jeho levého kraje. Sonda v místě se stopami po zatékání a s podélnou trhlinou. Kabelový kanálek není vytvořen trubkou. Po obnažení sonda odhalila zcela zainjektovaný kabelový kanálek, injektážní malta je vlhká. Odhalený kabel místy mírně koroduje, bez oslabení průřezu. Krytí kabelu v sondě je 54 mm.

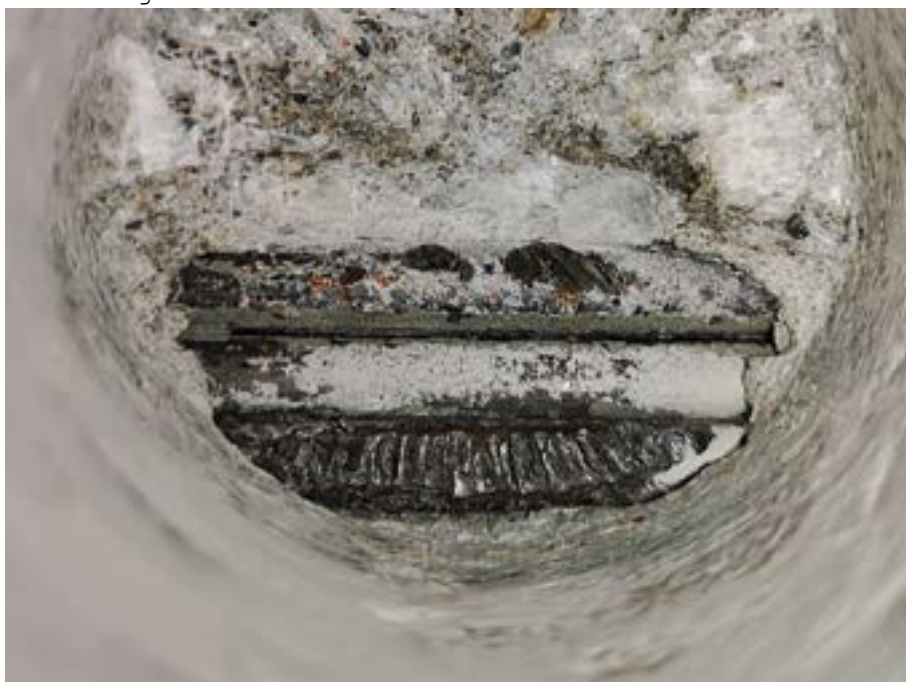
**Sonda S5:** Sonda provedena do podhledu nosníku č.3, v poli č.2, 420 mm za druhou mezilehlou opěrou a 510 mm od jeho levého kraje. Sonda v místě se stopami po zatékání. Kabelový kanálek není vytvořen trubkou. Po obnažení sonda odhalila zcela zainjektovaný kabelový kanálek, injektážní malta je suchá. Odhalený kabel je bez koroze. Krytí kabelu v sondě je 54 mm.

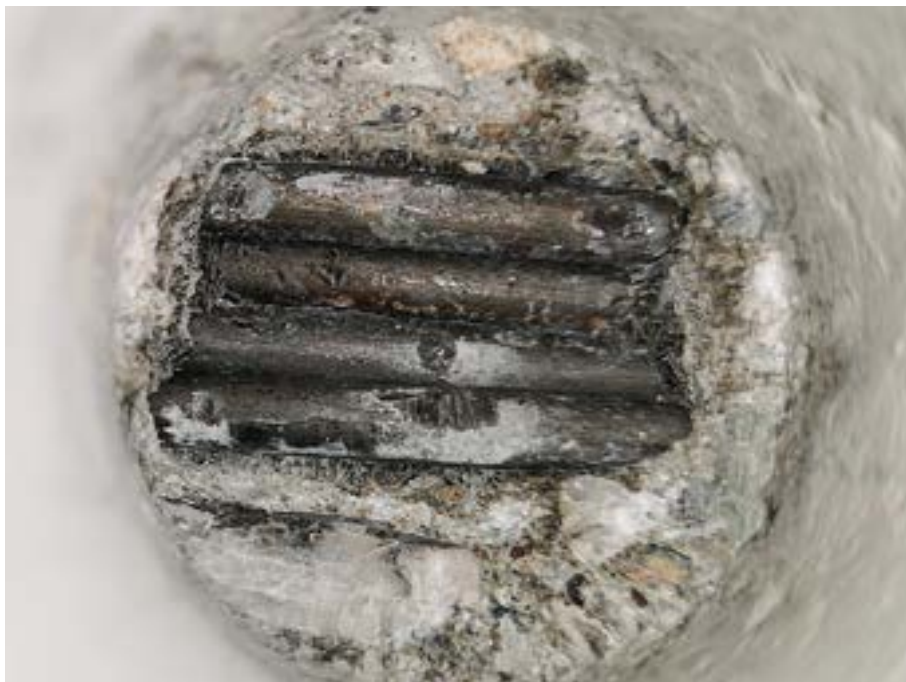
**Sonda S6:** Sonda provedena do podhledu nosníku č.5, v poli č.2, 740 mm za druhou mezilehlou opěrou a 560 mm od jeho levého kraje. Sonda v místě se stopami po zatékání a s podélnou trhlinou. Kabelový kanálek není vytvořen trubkou. Po obnažení sonda odhalila zcela zainjektovaný kabelový kanálek, injektážní malta je vlhká. Odhalený kabel je bez koroze. Krytí kabelu v sondě je 63 mm.

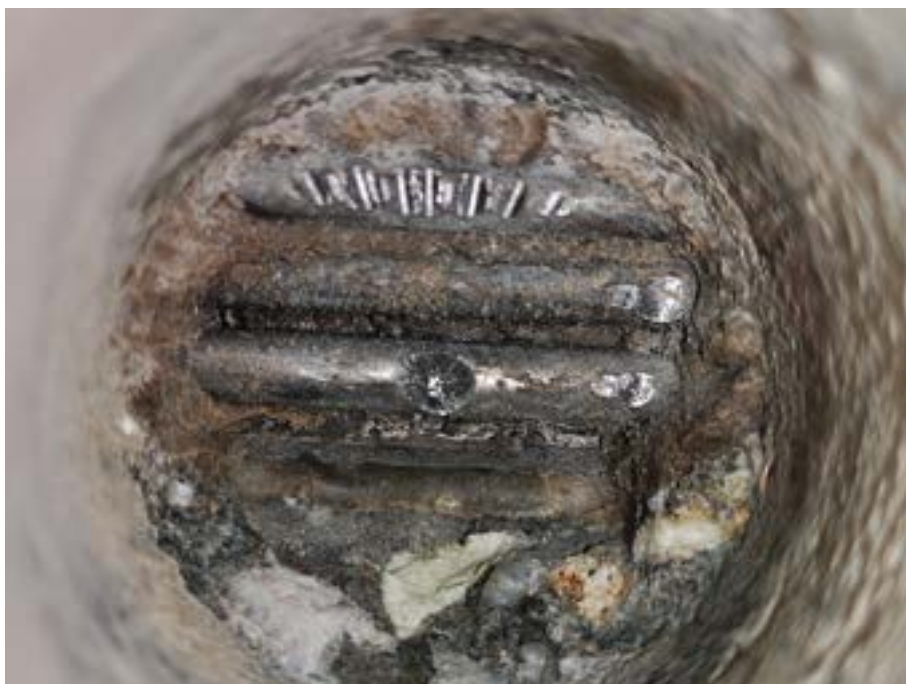
**Sonda S7:** Sonda provedena do podhledu nosníku č.9, v poli č.2, 1870 mm za druhou mezilehlou opěrou a 870 mm od jeho levého kraje. Sonda v místě se stopami po zatékání a s podélnou trhlinou s inkrustacemi. Kabelový kanálek není vytvořen trubkou. Po obnažení sonda odhalila zcela zainjektovaný kabelový kanálek, injektážní malta je vlhká. Odhalený kabel je bez koroze. Krytí kabelu v sondě je 55 mm.

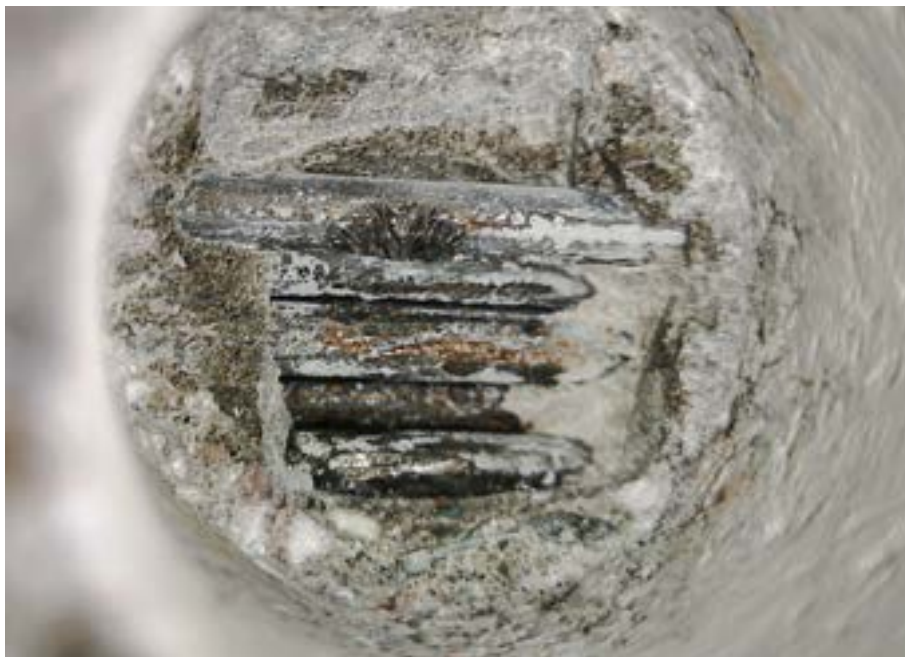
**Sonda S8:** Sonda provedena do podhledu nosníku č.2, v poli č.2, 2500 mm před třetí podpěrou, pravobřežní opěrou a 470 mm od jeho levého kraje. Sonda v místě se stopami po zatečení. Kabelový kanálek není vytvořen trubkou. Po obnažení sonda odhalila zcela zainjektovaný kabelový kanálek, injektážní malta je suchá. Odhalený kabel místy mírně koroduje. Krytí kabelu v sondě je 50 mm.

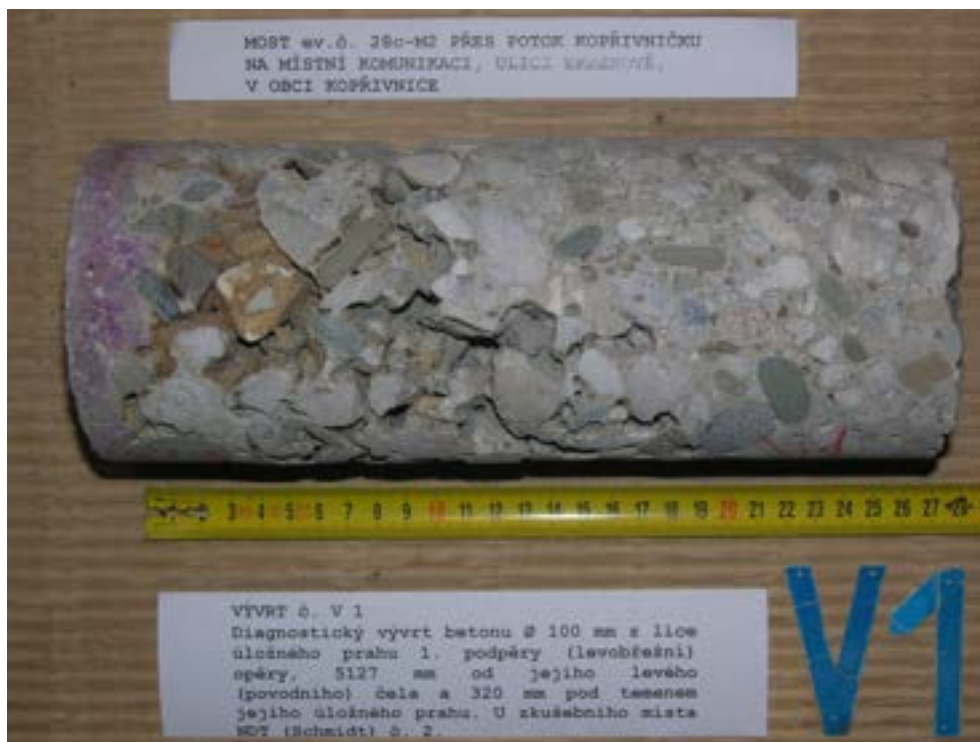
Obr. F85-300 VÝVRT č. V1. Diagnostický vývrt betonu Ø 100 mm z líce úložného prahu 1. podpěry (levobřežní) opěry, 5127 mm od jejího levého (povodního) čela a 320 mm pod temenem jejího úložného prahu. U zkušebního místa NDT (Schmidt) č. 2.

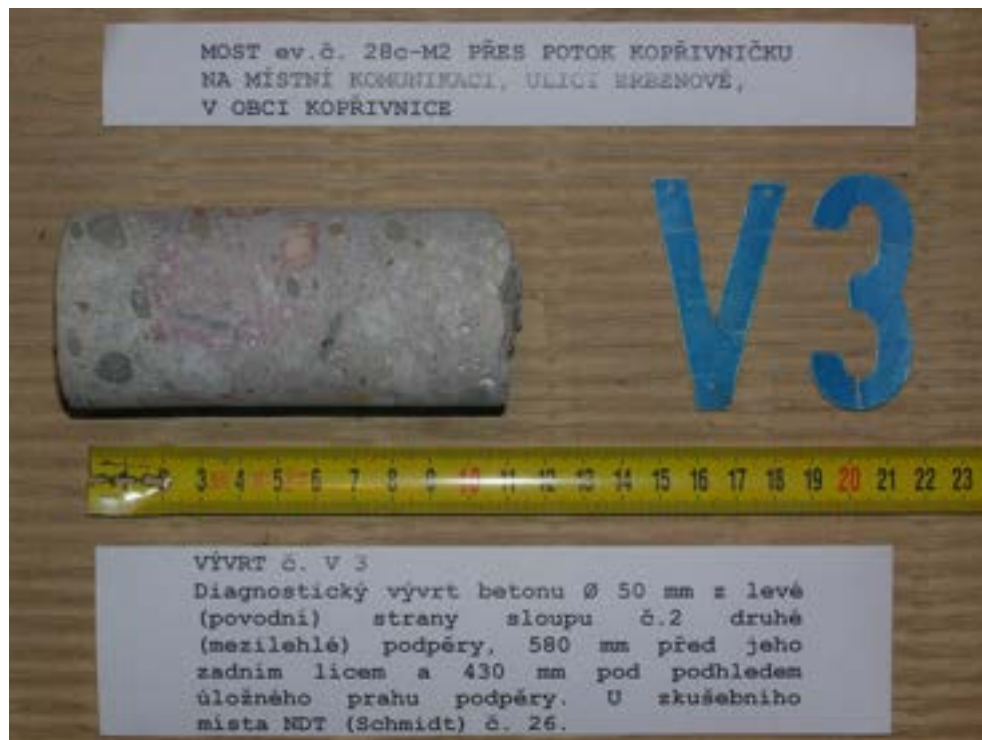
Obr. F85-302 VÝVRT č. V3. Diagnostický vývrt betonu Ø 50 mm z levé (povodní) strany sloupu č.2 druhé (mezilehlé) podpěry, 580 mm před jeho zadním lícem a 430 mm pod podhledem úložného prahu podpěry. U zkušebního místa NDT (Schmidt) č. 26.

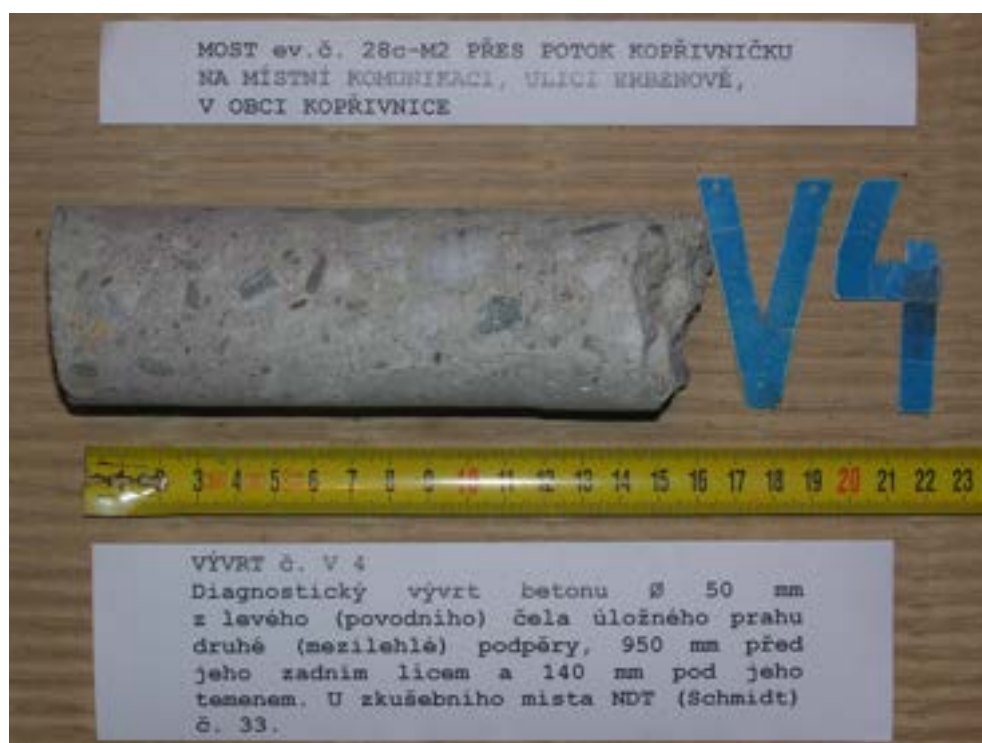
Obr. F85-303 VÝVRT č. V4. Diagnostický vývrt betonu Ø 50 mm z levého (povodního) čela úložného prahu druhé (mezilehlé) podpěry, 950 mm před jeho zadním lícem a 140 mm pod jeho temenem. U zkušebního místa NDT (Schmidt) č. 33.

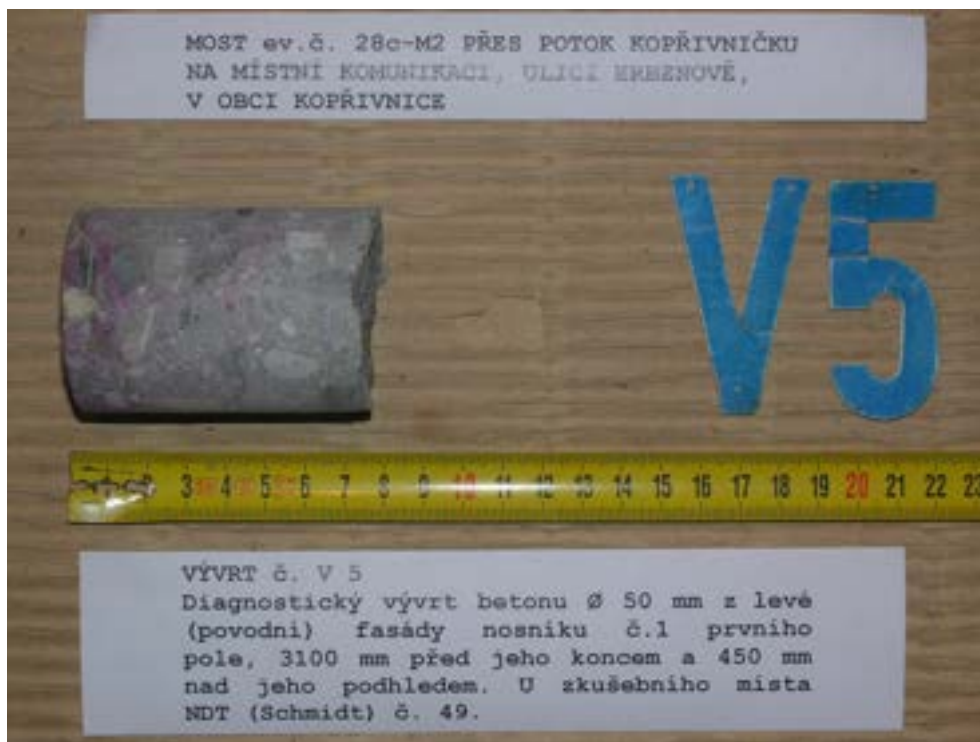
Obr. F85-304 VÝVRT č. V5. Diagnostický vývrt betonu Ø 50 mm z levé (povodní) fasády nosníku č.1 prvního pole, 3100 mm před jeho koncem a 450 mm nad jeho podhledem. U zkušebního místa NDT (Schmidt) č. 49.

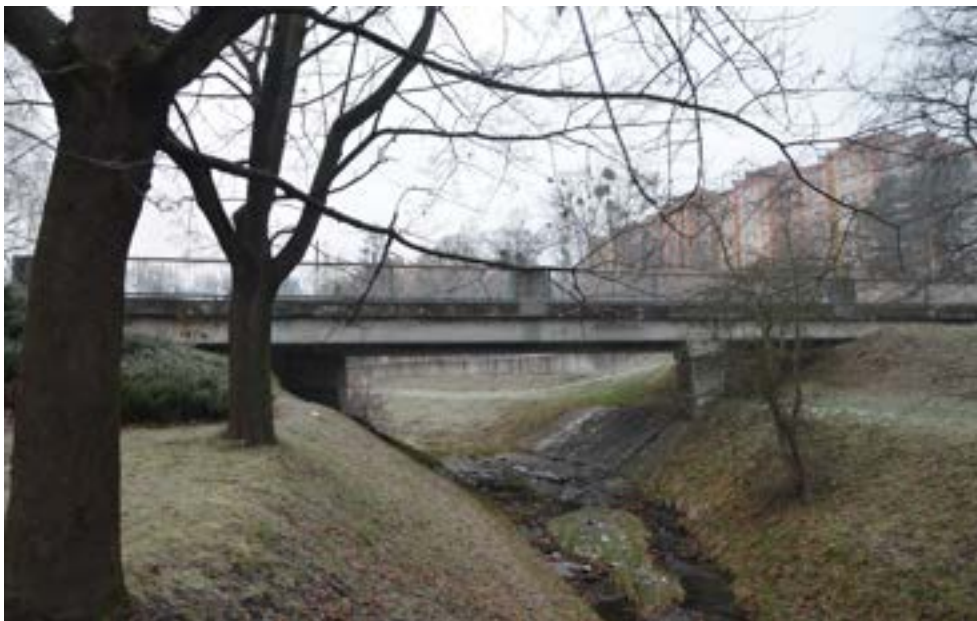
Obr.F85-03 **Levá (povodní) fasáda mostu. Pohled z pravého břehu zleva doprava, proti vodě a proti směru staničení,**

- na obr. vlevo za stromy je 3. podpěra, pravobřežní opěra, vpravo je 1.podpěra, levobřežní opěra. 1.pole není prakticky využito.
- přemostňovanou překážkou je potok Kopřivnička,
- NK v 1. i ve 2. poli tvoří 9 prefabrikovaných nosníků KA-61 pro světlost 15,0 m. Mezi nosníky č.1 a č.2 je mezerou vedeno trubní vedení. Tento prostor je překrytý prefabrikovanými ŽB deskami,
- spodní stavbu tvoří dvě koncové podpěry, opěry a podpěra mezilehlá. První podpěra, levobřežní opěra se zdá masivní z monolitického betonu, bude však stejná jako podpěra 3. Druhá mezilehlá podpěra je členná, tvoří ji pětice ortogonálních ŽB sloupů a úložný práh (stativo). Líc dříku třetí podpěry, pravobřežní opěry je přibližně do poloviny výšky zdánlivě vyzděn a opatřen železobetonovým UP. Podle výskytu trhlin se ale s velkou pravděpodobností, stejně jako u podpěry první jedná o maskovanou podpěru členěnou.

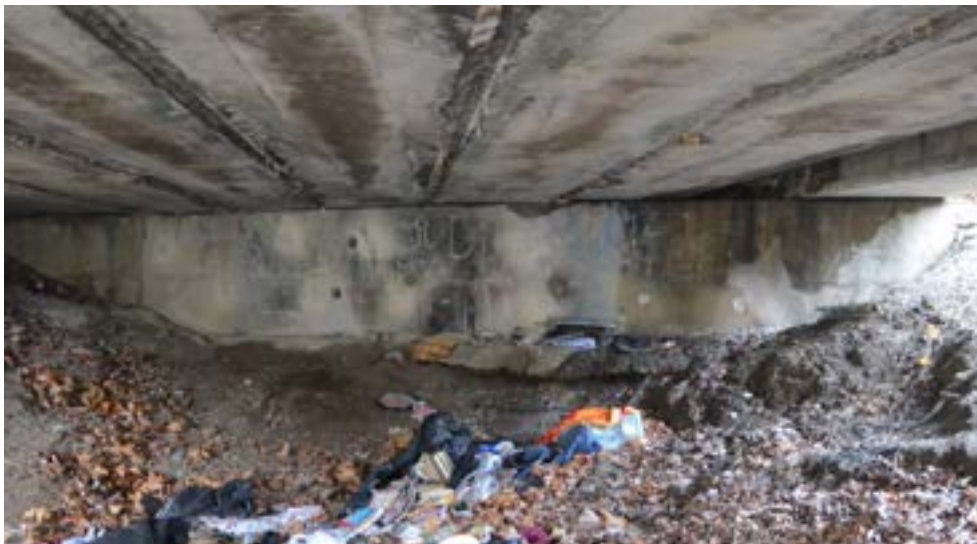
Obr.F85-05 **První podpěra, levobřežní opěra. Pohled na její líc proti směru staničení,**

- opěra je zdánlivě masivní monolitická z prostého betonu se ŽB UP. Pravděpodobně ale stejná jako podpěra 3. Povrch opatřen omítkou,
- NK je na UP opěry uložena přímo, na dvojité lepenkové pásy, UP je zanesen nečistotami, které napomáhají k zadržování vody,
- UP a dřík opěry výrazně zamáčen. Voda sem proniká přes netěsný mostní závěr. Dřík i UP opěry znečištěn graffiti,
- konce opěry jsou zcela zakryty násypy,
- přibližně uprostřed obr. místa odběru jádrových vývrtů V1 a V2.

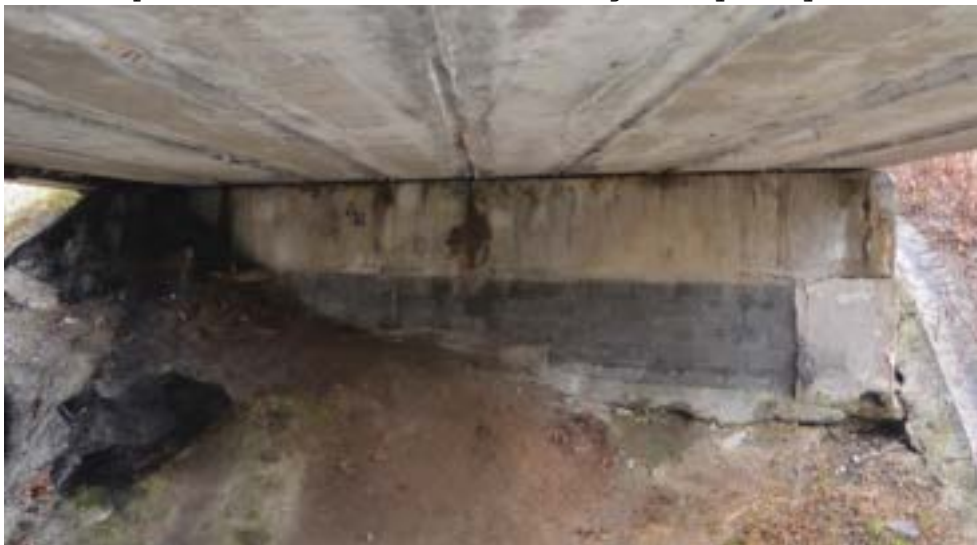
Obr.F85-06 **Třetí podpěra, pravobřežní opěra. Pohled na její líc ve směru staničení,**

- líc dříku třetí podpěry, pravobřežní opěry je přibližně do poloviny výšky zdánlivě vyzděn a opatřen omítaným železobetonovým UP. Podle výskytu trhlin se ale s velkou pravděpodobností, stejně jako u podpěry první, jedná o maskovanou podpěru členěnou,
- dobetonávka pravého konce dříku opěry z monolitického betonu je součástí maskování členěné podpěry, stejně jako zdivo nalevo od ní. Není dobře založena a po zamáčení i podemletí poklesla a odtrhla se, viz obr. F85-07, -08. Pravý konec UP je ale bez poruch,
- NK je na UP uložena přímo, na dvojité lepenkové pásy. UP je zanesen nečistotami, a společně s dříkem výrazně zamáčen přes netěsný mostní závěr. Dřík i UP opěry znečištěn graffiti,
- levý konec opěry zakryt kuzelem z kameniva obaleného asfaltem.

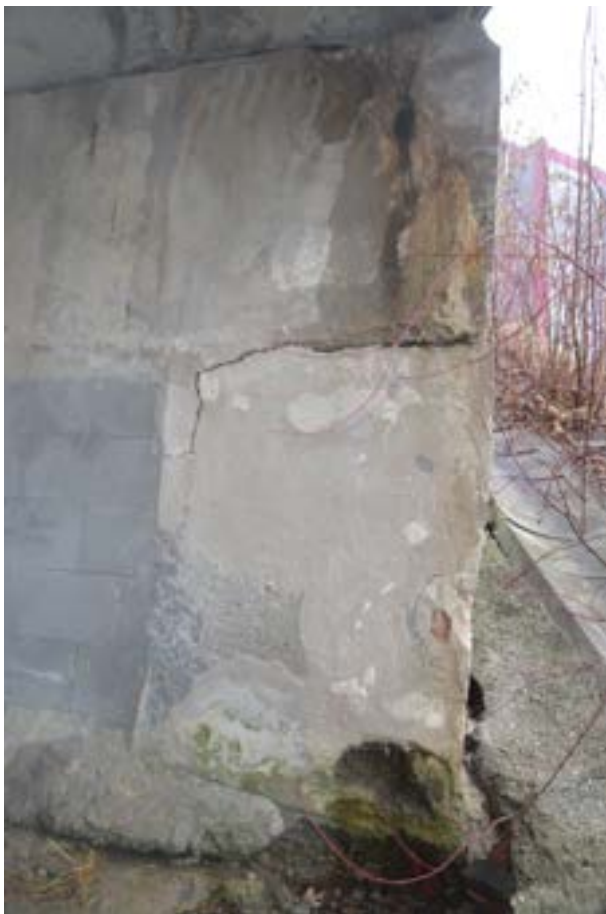
Obr.F85-07

- dobetonávka pravého konce dříku opěry není řádně založena ani kotvena k sousedním částem. Je ve spodní části podemletá vlivem zatékání shora a vody protékající podél jejího pravého křídla a gravitací se odtrhla,
- beton dobetonávky dříku i UP opěry vlivem dlouhodobého zatékání přes netěsný mostní závěr hloubkově větrá,
- horizontální trhlinka mezi UP (nahore) a dobetonávkou dříku (dole) UP neohrožuje.

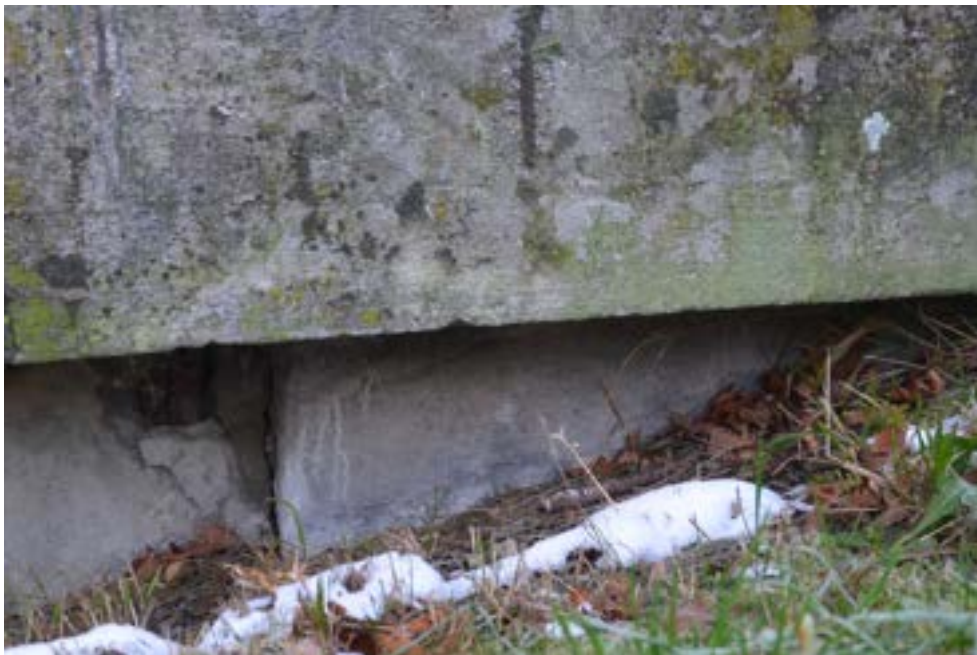
Mostní křídla jsou zavěšená, rovnoběžná, železobetonová, krátká, většinou ukrytá v přilehlém terénu, viz obr. F85-09 až F85-12. Jsou monoliticky spojena s opěrami. Chybí zde „přiznané“ dilatace. Způsob vzájemného spojení opěr a křídel nebyl ověřován. Povrchy jsou omítány, omítka z části již opadala. Na líce křídel zatéká zpod říms a na styku s opěrami přes nefunkční nebo chybějící mostní závěry. Levé křídlo první podpěry, levobřežní opěry je odtržené od závěrné zídky, vzniklá trhлина je silně zamáčená s inkrustacemi. V těchto místech došlo i k poškození závěrné zídky, viz obr. F85-09. Pravé křídlo první podpěry, levobřežní opěry je zcela zakryto zeminou, jeho stav nebylo možné kontrolovat, viz obr. F85-10. Levé křídlo třetí podpěry, pravobřežní opěry je odtrženo včetně závěrné zídky, viz obr. F85-11. Pravé křídlo třetí podpěry, pravobřežní opěry odtrženo není o čemž svědčí dutina mezi jeho podhledem a podložím, které pokleslo účinky vymílání povrchové vody, viz obr. F85-12 a F85-13.

Obr.F85-09 **Levé křídlo první podpěry, levobřežní opěry. Pohled zleva doprava, proti vodě,**

- křídlo je rovnoběžné, pravděpodobně zavěšené, z monolitického betonu. Z křídla viditelná pouze malá část, zbytek pod terénem,
- křídlo pokleslo a odtrhlo se společně se závěrnou zdí a dobetonováním krajního nosníku. Chybí zde řádné dilatace,
- odtržením křídla po poklesu jeho konce vznikla výrazně zamáčená trhлина s inkrustacemi,
- degradace betonu závěrné zídky a vlivem rozpínavých účinků korozivních zplodin obnažené korodující výztužné vložky.

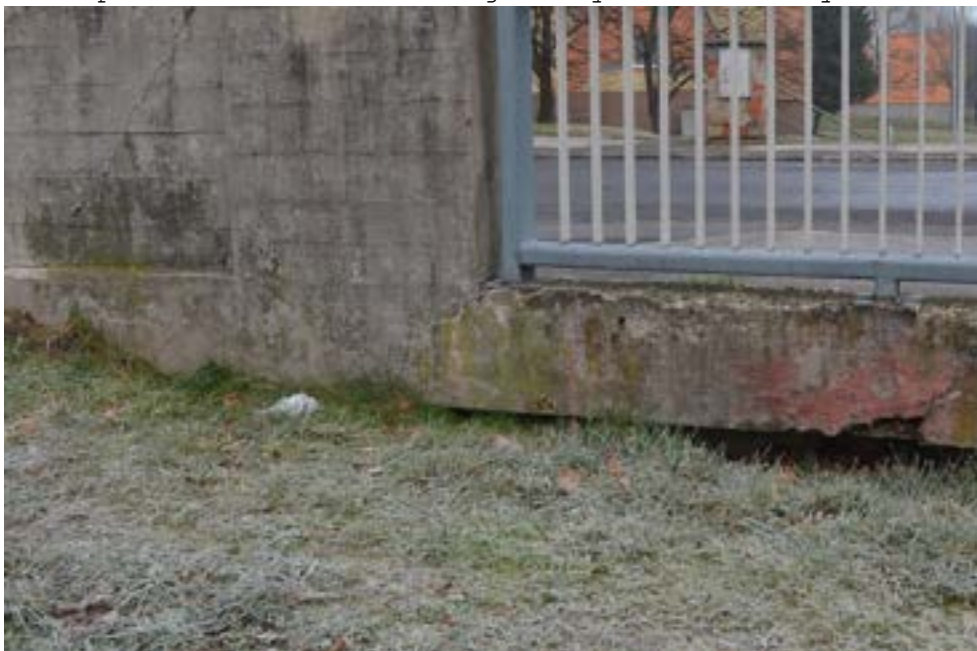
Obr.F85-10 **Pravé křídlo první podpěry, levobřežní opěry. Pohled zprava doleva, po vodě,**

- křídlo zcela zakryto okolním terénem,
- degradace betonu římse, místy trhliny. Uchycení mikroorganismů na fasádě římse vlivem dlouhodobě zvýšené vlhkosti,
- trhliny s inkrustacemi v římse též v místech kotvení ocelového zábradlí.

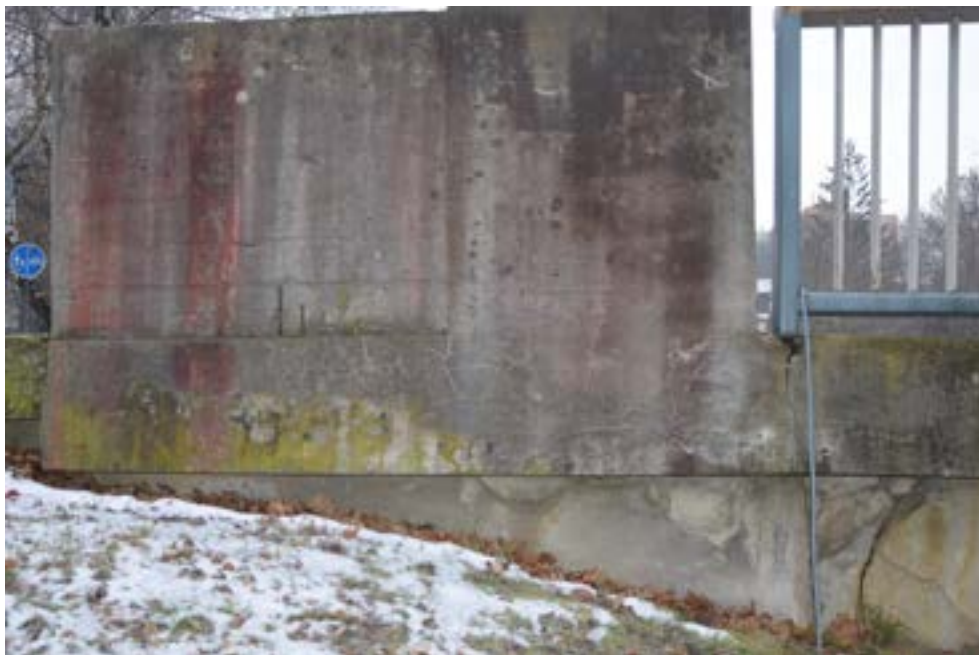
Obr.F85-11 **Levé křídlo třetí podpěry, pravobřežní opěry. Pohled zleva doprava, proti vodě,**

- křídlo je rovnoběžné, pravděpodobně zavěšené, z monolitického betonu,
- z křídla viditelná pouze malá část, zbytek pod terénem,
- četné stopy po zatékání na křídlo zpod římsy,
- křídlo pokleslo a odtrhlo sebou závěrnou zeď i s dobetonováním krajního nosníku. Chybí zde řádné dilatace,
- trhliny v římse v místě kotvení sloupku zábradlí,
- síť trhlín s inkrustacemi a uchycení mikroorganismů na fasádě římsy vlivem dlouhodobě zvýšené vlhkosti.

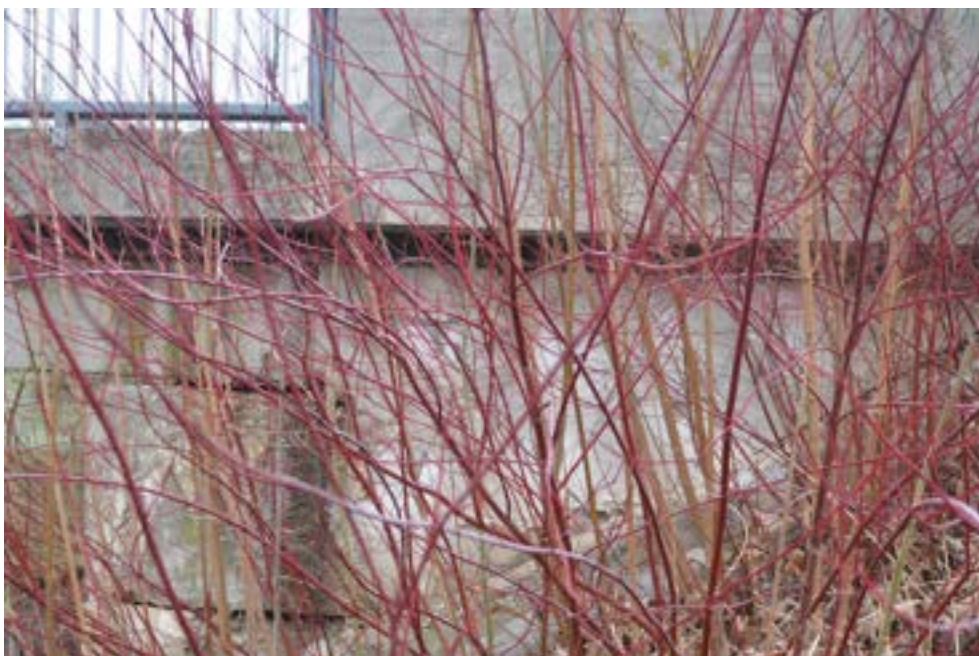
Obr.F85-12 **Pravé křídlo třetí podpěry, pravobřežní opěry. Pohled zprava doleva, po vodě,**

- křídlo je rovnoběžné, zavěšené, z monolitického betonu,
- vznik dutiny mezi podhledem křídla a pokleslým podložím, viz obr. F85-13,
- křídlo bezprostředně obtěžováno vzrostlou, neudržovanou vegetací,
- stopy po zatékání na křídlo zpod římsy.

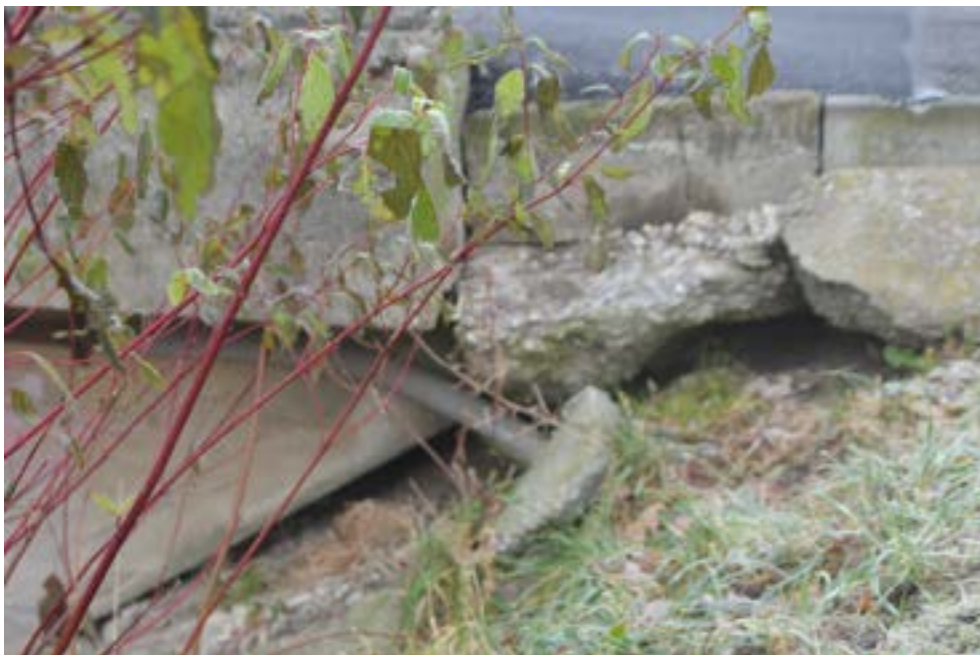
Obr.F85-13 **Konec pravého křídla třetí podpěry, pravobřežní opěry a nadlehlé římsy. Pohled zprava doleva, po vodě,**

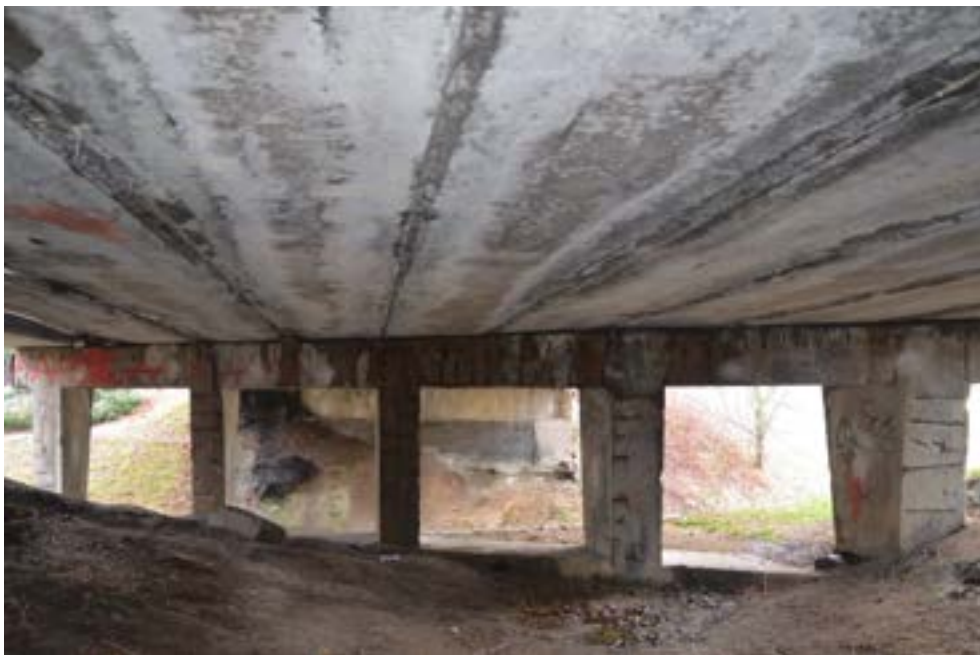
Obr.F85-14 **Druhá, mezilehlá podpěra. Pohled na její přední líc ve směru staničení,**

- členěnou mezilehlou podpěru tvoří pětice sloupů obdélníkového průřezu a UP (stativo) z monolitického železobetonu,
- opěra výrazně zamáčena, voda sem proniká spárou mezi čely nosníků a podélnými spárami mezi nosníky,
- na mnoha místech obnažené korodující výztužné vložky. Nedostatečně mocné krycí vrstvy betonu odtrženy po ztrátě jeho pasivačních vlastností vlivem rozpínavých účinků zplodin koroze,
- opěra znečištěna graffiti.

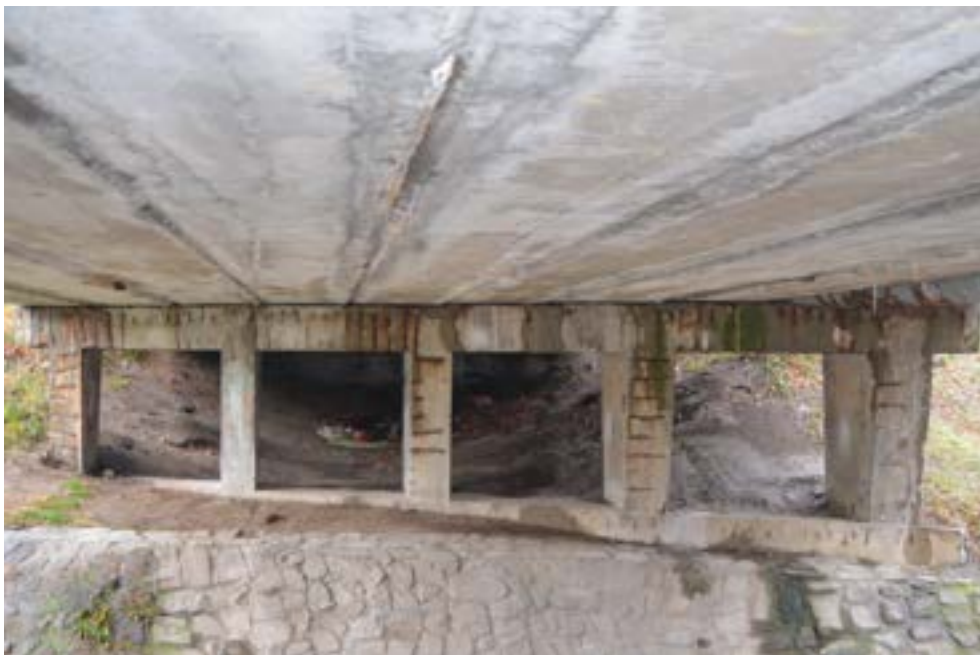
Obr.F85-15 **Druhá, mezilehlá podpěra. Pohled na její zadní líc proti směru staničení,**

- členěnou mezilehlou podpěru tvoří pětice sloupů obdélníkového průřezu a UP (stativo) z monolitického železobetonu,
- opěra výrazně zamáčena, voda proniká spárou mezi čely nosníků a podélnými spárami mezi nosníky,
- na mnoha místech obnažené korodující výztužné vložky. Nedostatečně mocné krycí vrstvy betonu odtrženy po ztrátě jeho pasivačních vlastností vlivem rozpínavých účinků zplodin koroze,
- opěra znečištěna graffiti.

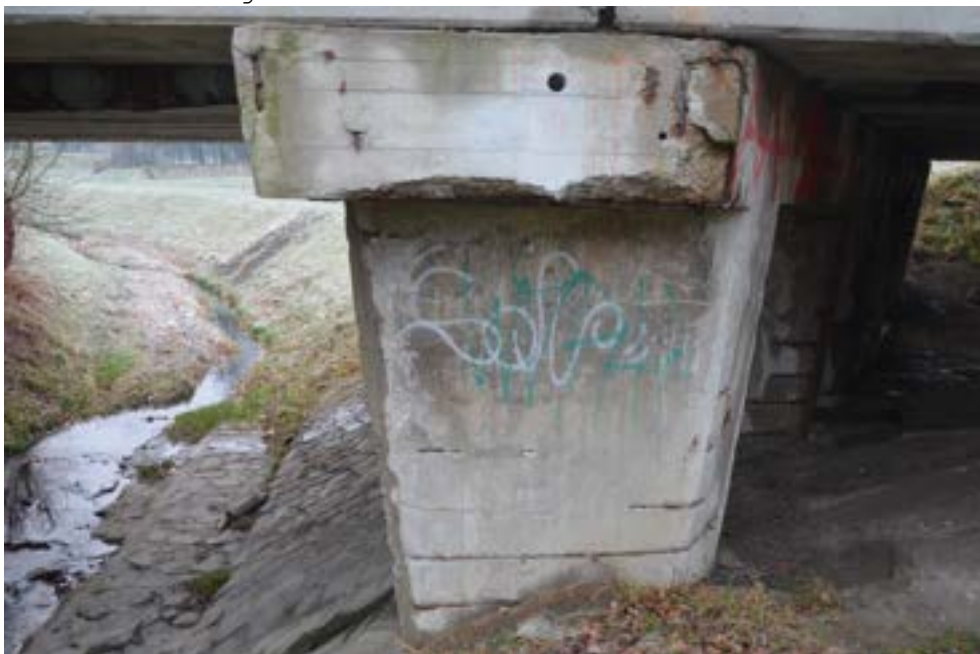
Obr.F85-16 **Druhá, mezilehlá podpěra. Pohled na její levé (povodní) čelo, pohled zleva doprava, proti vodě,**

- konec podpěry zamáčen bočním deštěm a vodou pronikající shora spárou mezi čely nosníků,
- obnažené korodující výztužné vložky s nedostatečným krytím,
- degradace, odtržení a trhliny v konzolové části UP/stativa vlivem rozpínavých účinků zplodin koroze,
- levý bok podpěry znečištěn graffiti,
- přibližně uprostřed obr. nahoře místo odběru jádrového vývrtu V4.

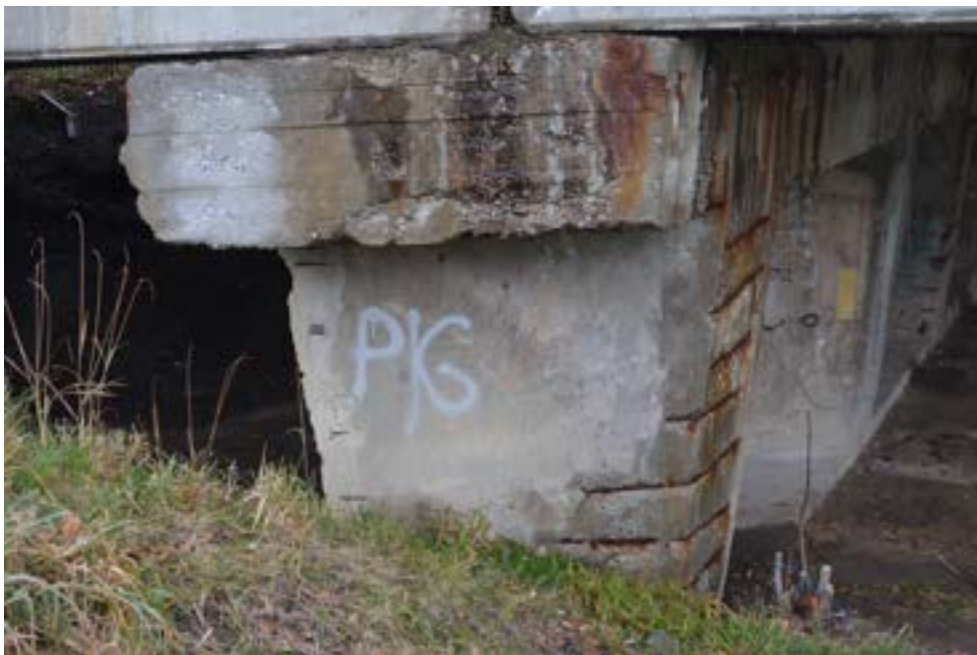
Obr.F85-17 **Druhá, mezilehlá podpěra. Pohled na její pravé (návodní) čelo, pohled zprava doleva, po vodě,**

- konec podpěry zamáčen bočním deštěm a vodou pronikající shora spárou mezi čely nosníků nekrytou řádně mostním závěrem,
- obnažené korodující výztužné vložky s nedostatečným krytím,
- degradace, odtržení a trhliny v konzolové části stativa vlivem rozpínavých účinků zplodin,
- levý bok podpěry znečištěn graffiti.

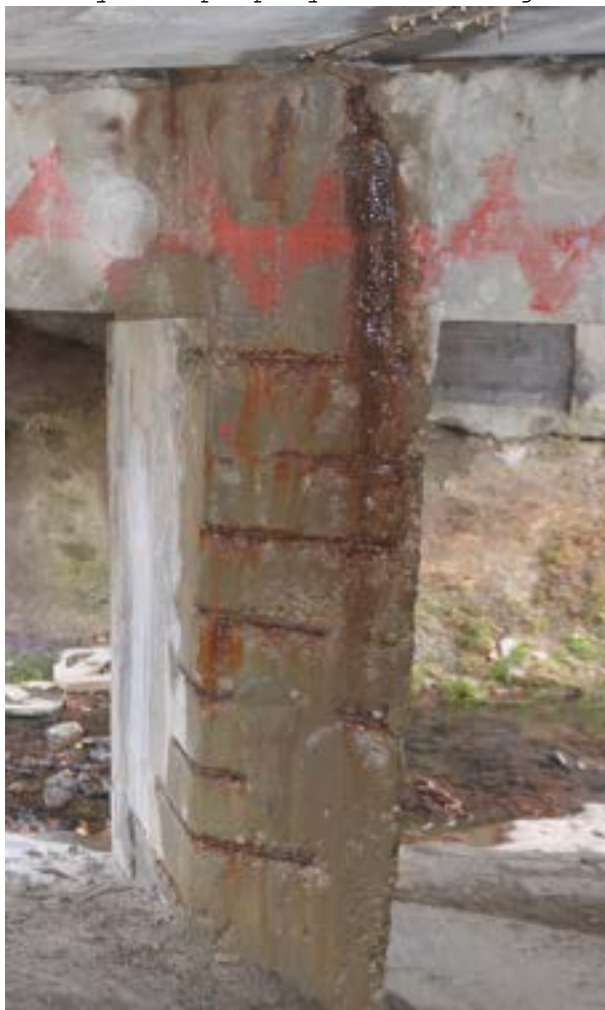
Obr.F85-18

UP/stativo i sloupy jsou zamáčeny rozsáhle a dlouhodobě. Nejvíce jsou postiženy sloupy č.2 a č.3 (číslováno zleva) a UP/stativo mezi těmito sloupy, viz obr. F85-18 až F85-20. Voda zde proniká přes izolaci, spáru mezi čely nosníků a podélné spáry mezi nosníky. Na mnoha místech došlo ke vzniku trhlin a odtržení betonu vlivem rozpínavých účinků zplodin koroze. Na sloupech i UP/stativu jsou celoplošně odhalené korodující výztužné vložky. Ty jsou silně oslabené až překorodované. Sloupy jsou v dosahu sprejerů znečištěny graffiti.

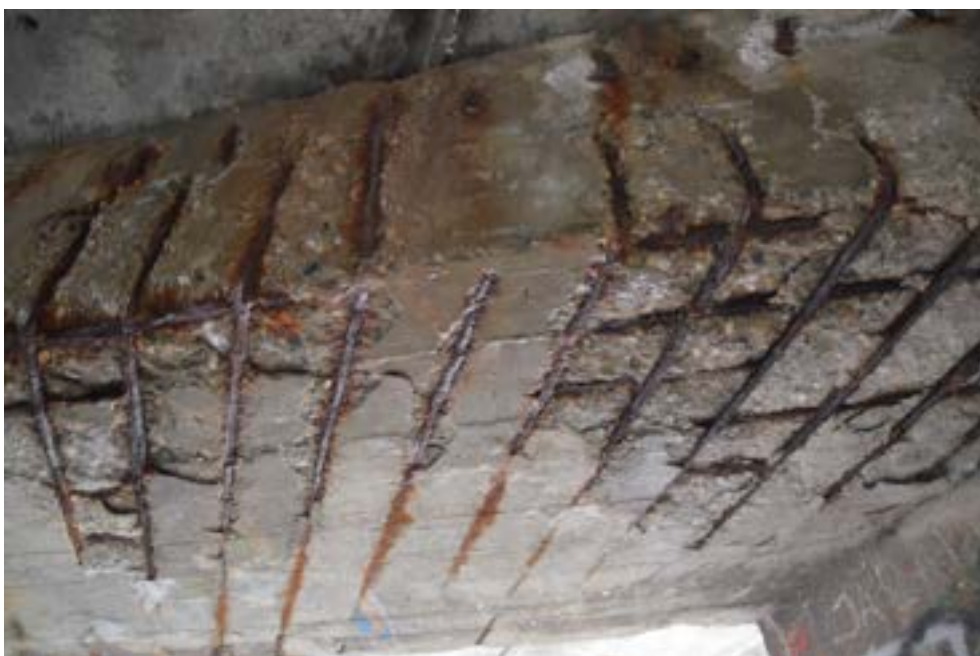
Obr.F85-20 **Fasáda a podhled UP/stativa druhé mezilehlé podpěry mezi sloupy č.2 a č.3. Pohled ve směru staničení a vzhůru,**

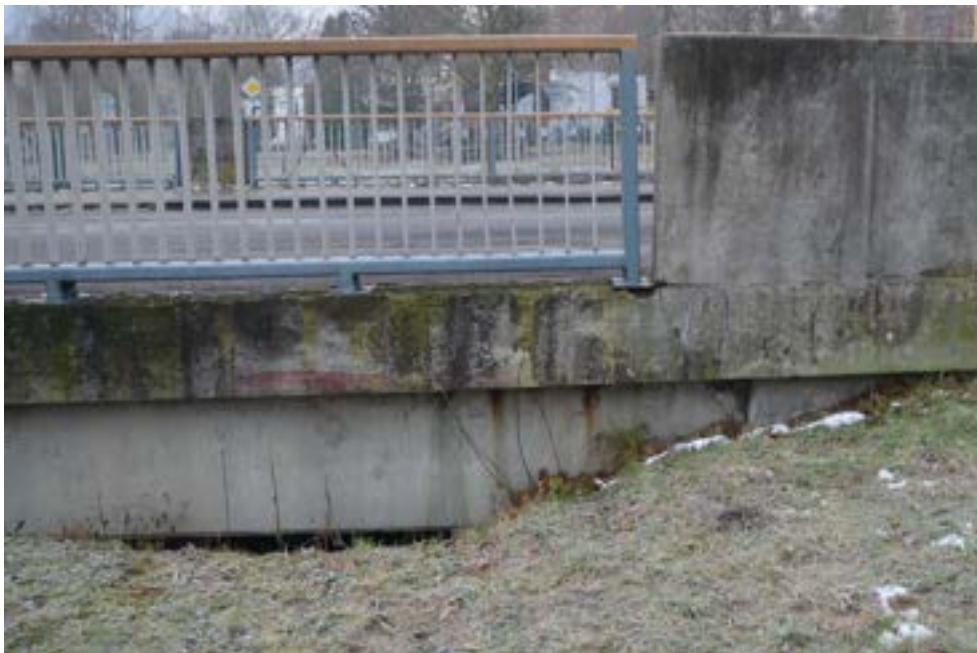
- stopy po zatékání na fasády krajních nosníků zpod říms, viz obr. F85-23 až F85-32, a stopy po zatékání na fasádách nosníku č.1 a č.2 v místech vynechané mezery pro trubní vedení, viz obr. F85-33, F85-37, F85-40 a F85-62,
- koroze a místy obnažené výztužné vložky na fasádách nosníků, v místech nedostatečných krycích vrstev a odtržení betonu vlivem rozpínavých účinků korozivních zplodin, viz např. obr. F85-27,
- zamáčení podhledů s inkrustacemi i ve formě krápníků NK v okolí odpadních trub mostních odvodňovačů v podélných spárách, viz obr. F85-53 až F85-59,
- rozpad výplně spáry mezi čely nosníků na druhé, mezilehlé podpěře, viz obr. F85-30 a F85-61.

V místech kotvení zábradlí jsou římsy postiženy trhlinami, místy došlo k odtržení části betonu, viz např. obr. F85-23, F85-27 a F85-29. Výjimečně na fasádách korodující vložky příčné výztuže.

Obr.F85-23 **Uložení začátku nosníku č.1 na první podpěře, levobřežní opěře. Pohled zleva doprava, proti vodě,**
