## **ZÁKLADNÍ DIAGNOSTICKÝ PRŮZKUM**

silničního mostu ev.č. **28c-M2** přes potok Kopřivničku  
na místní komunikaci, ulici Erbenově v obci Kopřivnice

# **most Kopřivnice Erbenova**

**ev.č. 28c-M2**

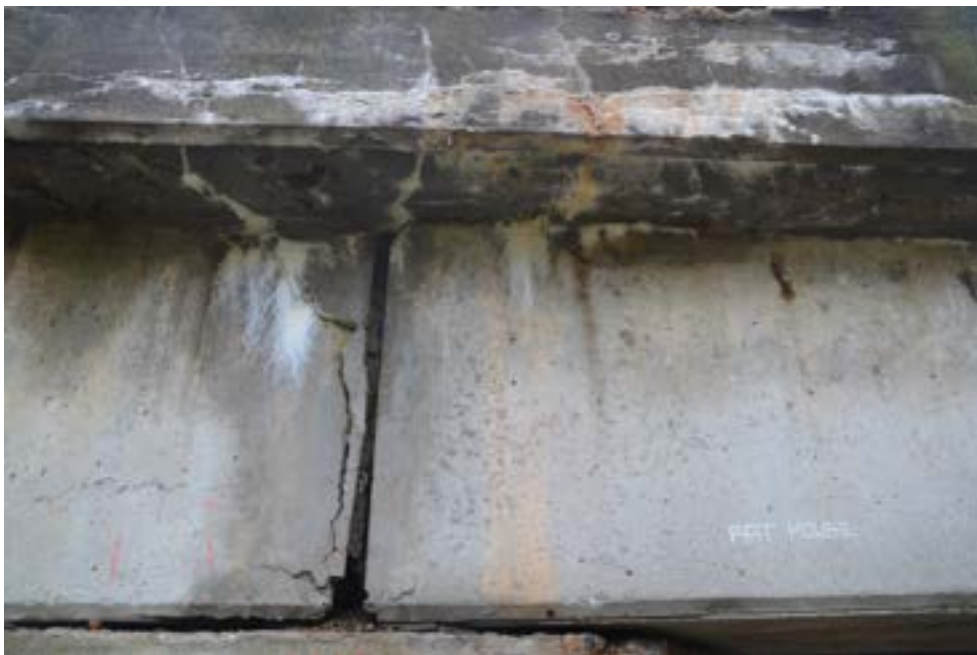
Na mezilehlé podpěře je NK uložena na dvou vrstvách asfaltované lepenky. Je uložena neposuvně, kotvená pravděpodobně ocelovými trny ve spárách mezi nosníky. Svědčí o tom na obou stranách nadlehlé římsy nepřerušené ani spárou ani trhlinou. V tomto uložení, mimo silné zatékání, nevznikly z titulu uložení žádné škody ani na podpěře ani na NK, viz obr. F85-30. Zatékání a odtrhávání dobetonávky na prvního nosníku 2. pole na obr. F85-25 má jiný původ.

Obr.F85-25 **Uložení nosníků č.1 na druhé mezilehlé podpěře. Pohled zleva doprava, proti vodě,**

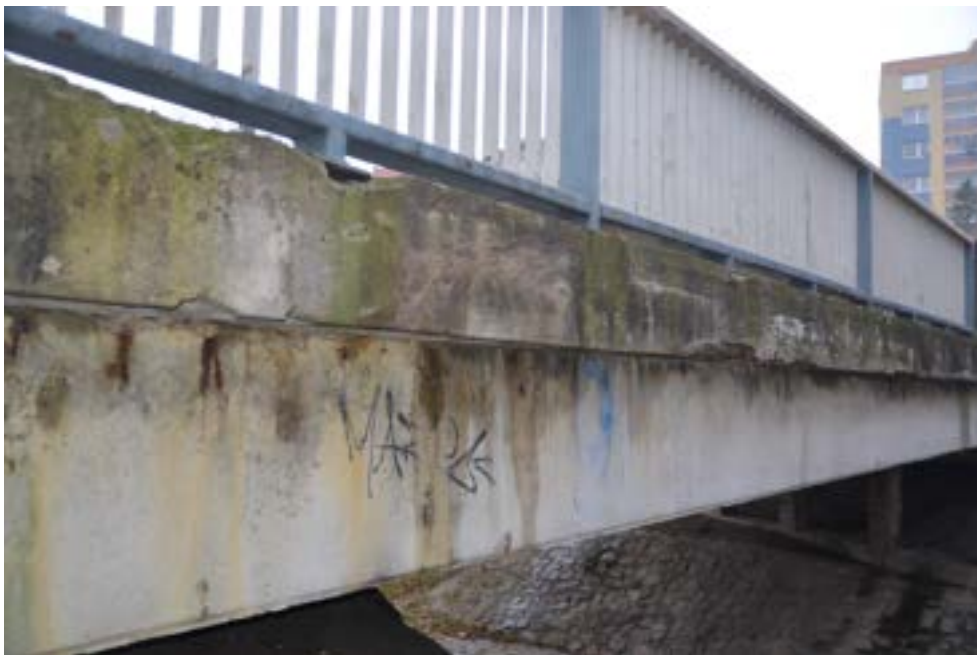
V místech kotvení zábradlí jsou římsy postiženy trhlinami, místy došlo k odtržení části betonu, viz např. obr. F85-23, F85-27 a F85-29. Výjimečně na fasádách korodující vložky příčné výztuže.

Obr.F85-27 **Levá (povodní) fasáda mostu v poli č. 2. Pohled zleva doprava, proti vodě a proti směru staničení,**

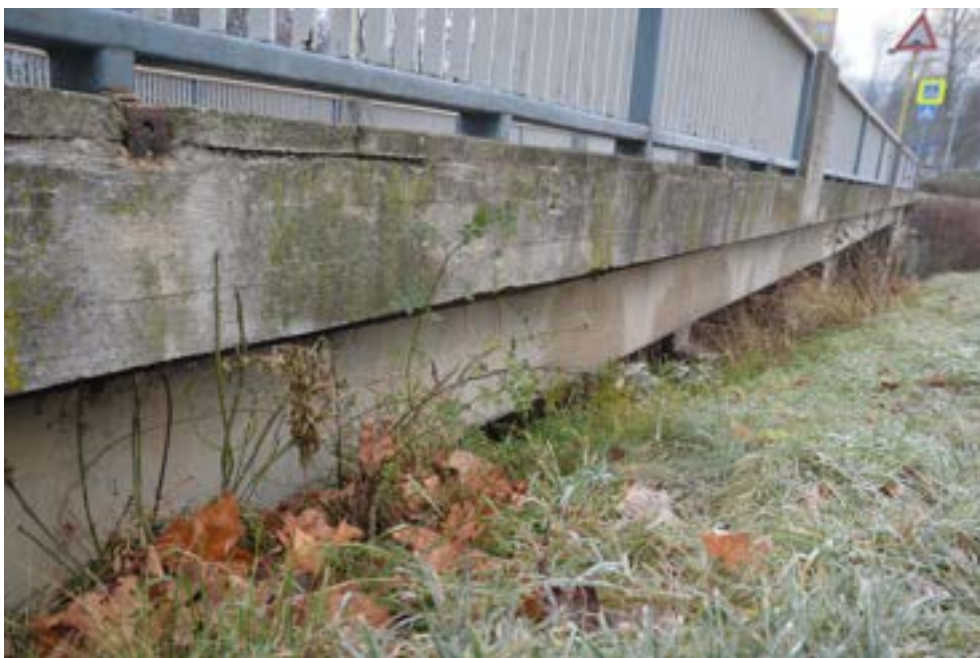
Obr.F85-29 **Pravá (návodní) fasáda mostu. Pohled zprava doleva, po vodě a ve směru staničení,**

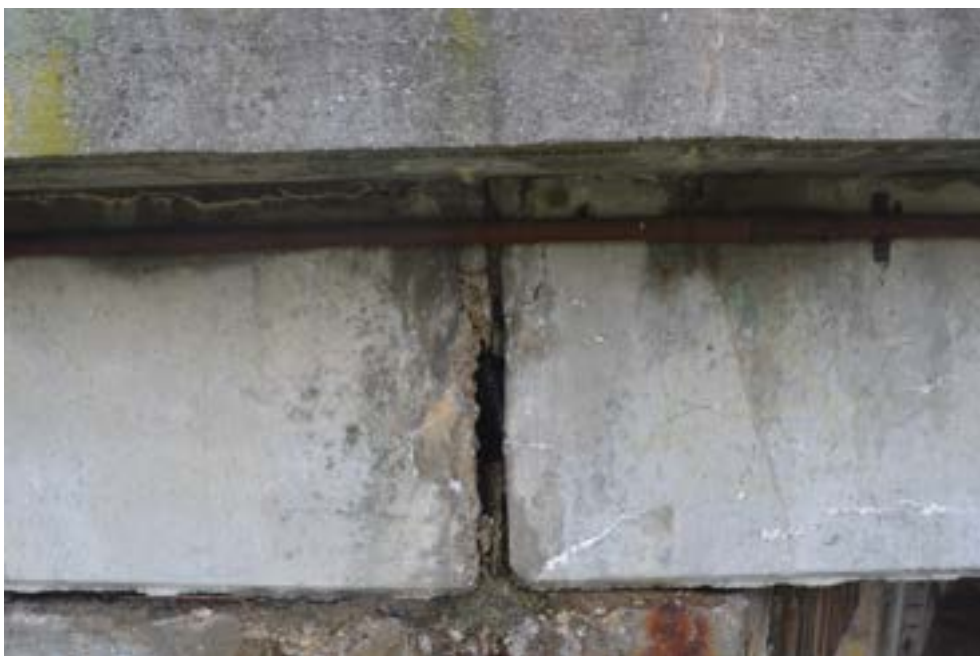
- stopy po zatékání na fasády krajních nosníků zpod říms, viz obr. F85-23 až F85-32, a stopy po zatékání na fasádách nosníku č.1 a č.2 v místech vynechané mezery pro trubní vedení, viz obr. F85-33, F85-37, F85-40 a F85-62,
- koroze a místy obnažené výztužné vložky na fasádách nosníků, v místech nedostatečných krycích vrstev a odtržení betonu vlivem rozpínavých účinků korozivních zplodin, viz např. obr. F85-27,
- zamáčení podhledů s inkrustacemi i ve formě krápníků NK v okolí odpadních trub mostních odvodňovačů v podélných spárách, viz obr. F85-53 až F85-59,
- rozpad výplně spáry mezi čely nosníků na druhé, mezilehlé podpěře, viz obr. F85-30 a F85-61.

Obr.F85-30 **Pravá (návodní) fasáda mostu nad 2. podpěrrou. Pohled zprava doleva, po vodě,**

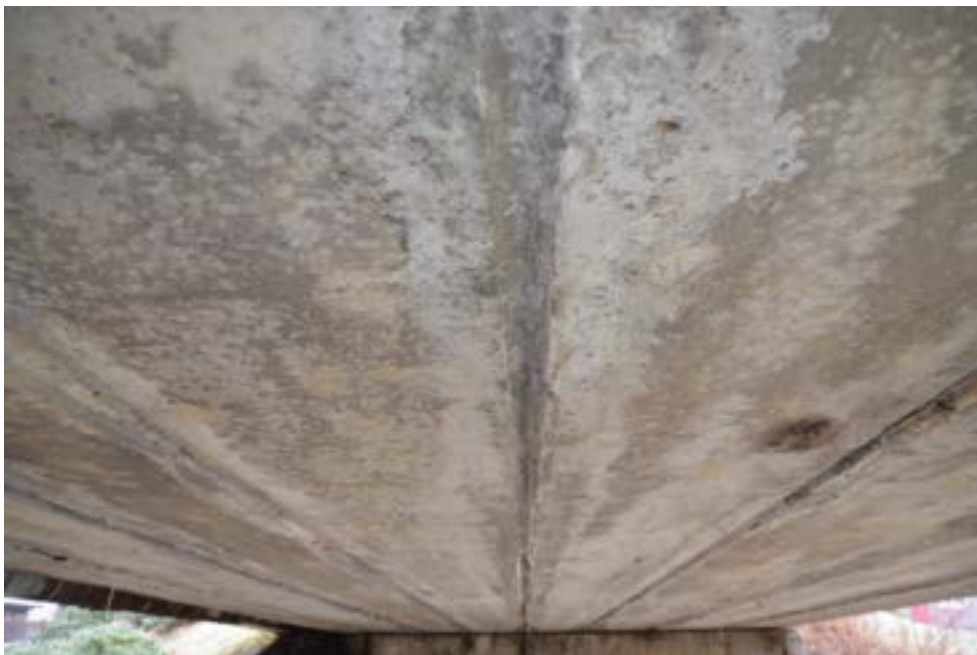
- zatékání do kabelových kanálků předpínací výztuže, viz např. obr. F85-42, odst. 4.2.2 a obr. sond tamtéž,
- poškození monolitických dobetonávek začátků/konců nosníků trhlinami, zatékání i s inkrustacemi do nebezpečné oblasti kotev předpínací výztuže, viz obr. např. F85-09 F85-11, F85-25, F85-28 a F85-30,
- zadržování vody v dutinách nosníků a jejich chybějící vybavení nosníků otvory odvodňující dutiny s vlepenými okapovými trubičkami s přesahem pod podhled NK u všech podpěr,
- celoplošné zatékání do podélných spár s inkrustacemi i ve formě krápníků, viz obr. např. F85-41, vlivem nefunkční hydroizolace,

Obr.F85-41 **Podhled středu NK v poli č. 2 (zcela vlevo nosník č. 1). Pohled od druhé mezilehlé podpěry ve směru staničení a vzhůru,**

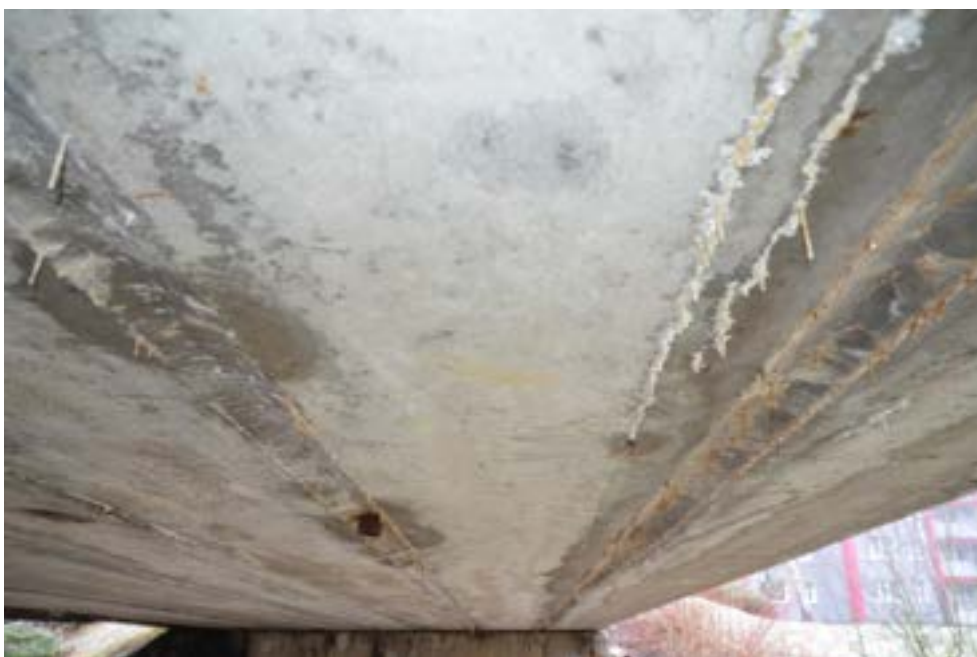
Obr.F85-42 **Podhled pravé poloviny NK v poli č. 2 (zcela vpravo nosník č. 9). Pohled od druhé mezilehlé podpěry ve směru staničení a vzhůru,**

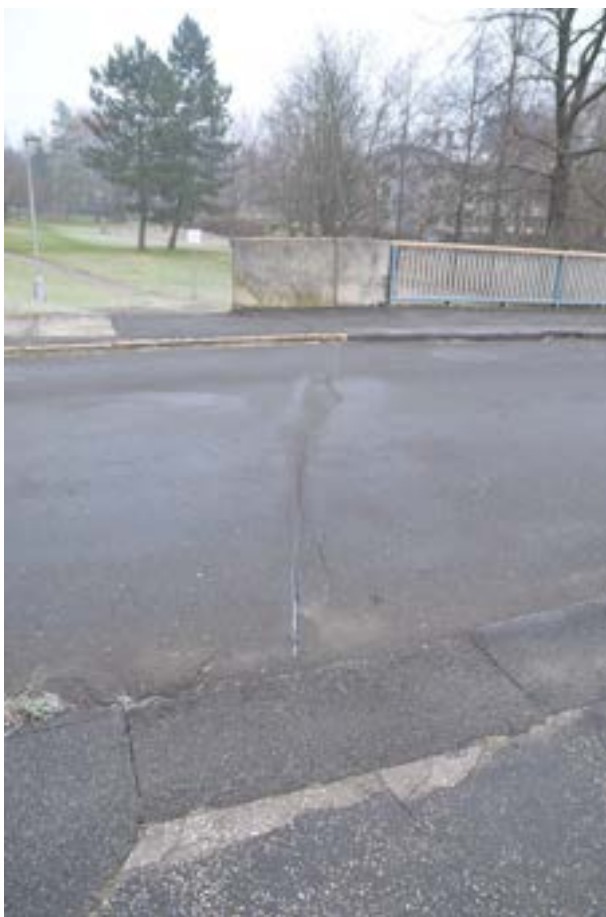
Obr.F85-48

Mostní závěry nejsou na mostě zřízeny, jsou zřízeny jako podpovrchové, nebo byly v průběhu času odstraněny. Jejich odvodnění není patrné. Podpovrchový závěr signalizuje jen kryt vozovky nad 1. podpěrrou, kde proříznutá spára zalitá asfaltovou zálivkou. V jejím okolí ale laterální trhliny svědčící o nedostatečnosti řešení, viz obr. F85-48.

Vozovka na mostě vykazuje známky opotřebení. Ve vozovce se objevují trhliny, převážně ale jen nad koncovými podpěrami, kde nejsou dobře vyřešeny mostní závěry, viz obr. F85-48 a F85-51, trhliny i okrajové spáry plošných oprav byly v minulosti zapravovány asfaltovou zálivkou, některé i správně po jejich předběžném rozšíření. Na vozovce jsou vyjeté koleje a místy i začínající výtlučky. Okraje vozovky na mostě při zvýšených obrubnicích jsou opatřeny odvodňovacími proužky. Jsou čisté, k růstu travin dochází výjimečně. Niveleta vozovky klesá ve směru staničení, tedy směrem k centru obce (ul. Štramberské) ve sklonu přibližně 2 %, vozovka má v příčném směru oboustranný (střechovitý) sklon. Odvodnění vozovky, viz odst. 3.7.2.

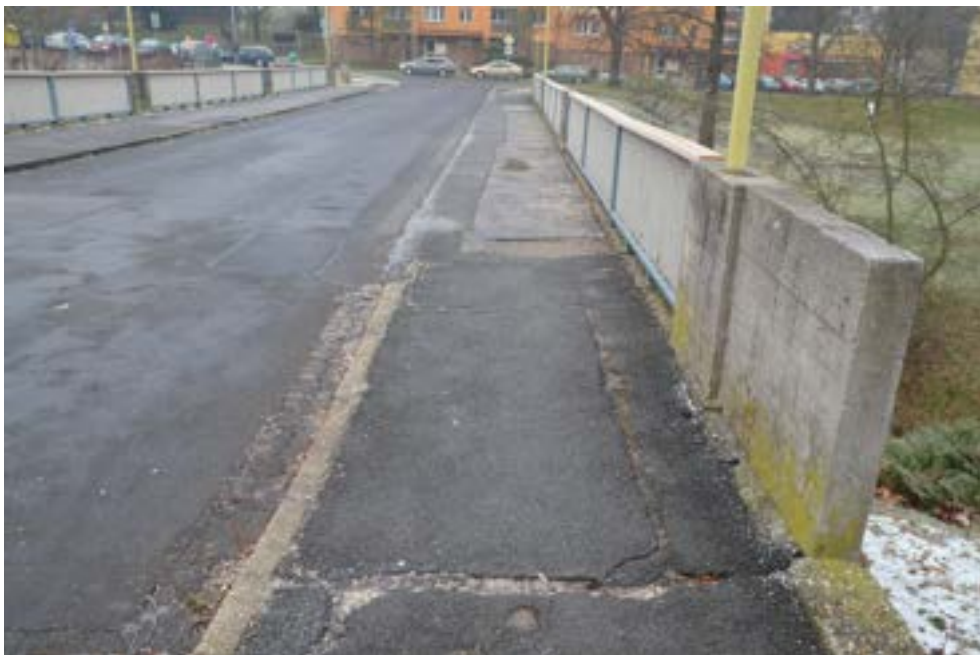
Chodníky jsou na mostě zřízeny při obou okrajích vozovky. Povrch chodníků tvoří litý asfalt, ten je na mnoha místech vyspravován. Chodníky jsou od vozovky oddělené zvýšenými betonovými obrubnicemi, ty byly z části nahrazeny kamenivem obalovaným asfaltem (OK), viz např. obr. F85-46. Chodníky jsou postiženy příčnými i podélnými trhlinami, viz obr. F85-43 až F85-50, místy již dochází k rozpadu povrchové vrstvy, viz obr. F85-49.

Obr.F85-49 **Průhled levým chodníkem a částí vozovky. Pohled proti směru staničení a dolů,**
