Město Kopřivnice  
**HLAVNÍ MOSTNÍ PROHLÍDKA**

**M - 02**

Vlčovice – horní konec u čp. 105

# HLAVNÍ MOSTNÍ PROHLÍDKA

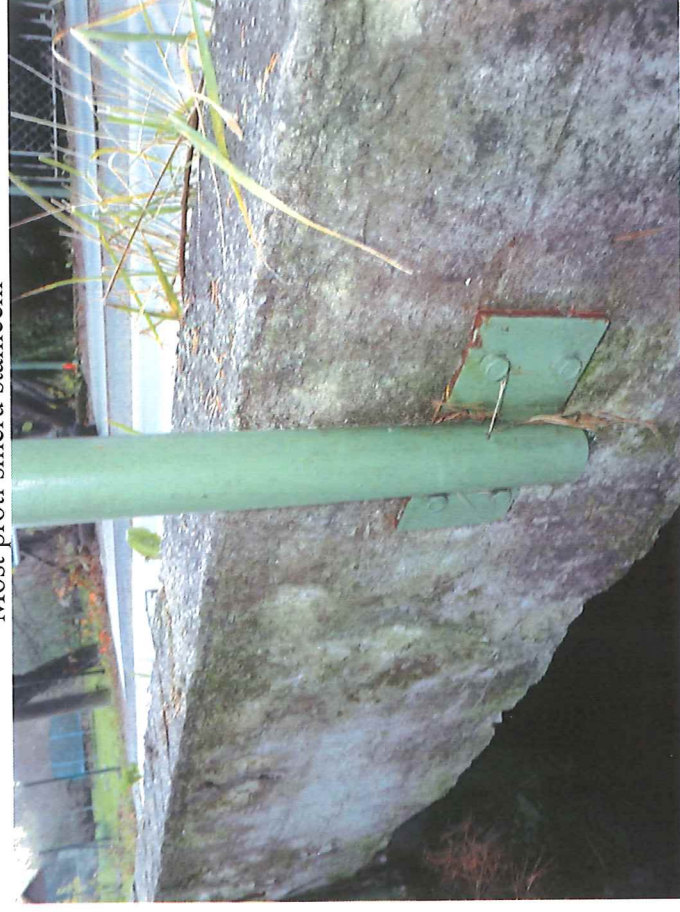
- Zábradlí špatně kotvené do boku desky, celkově zarostlé vegetací
- Protážené krajní sloupky zábradlí jsou svedeny až do koryta vodoteče, sloupek zasahuje do průtočného profilu
- Zábradlí obrostlé mechem, kotvící plotny s poškozeným nátěrem

Kotvení zábradlí

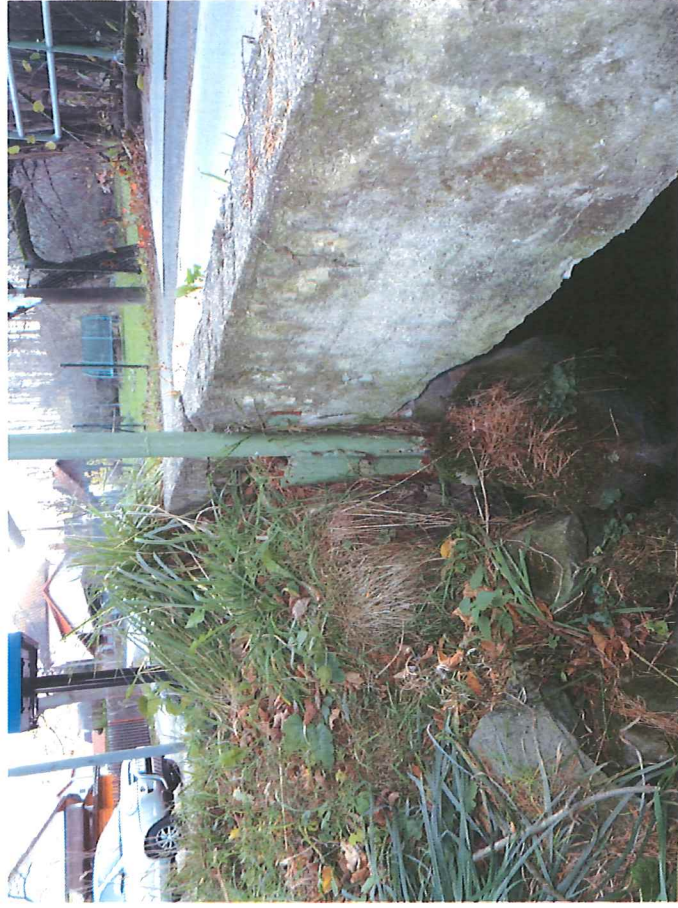
- Čelní zdi porostlé mechem, beton hloubkově narušený, degradovaný
- Spodní hrana olámaná, trhliny po celé délce
- Do čelních zídek kotvené plotny zábradlí

Degradace betonu čelní zídky vpravo

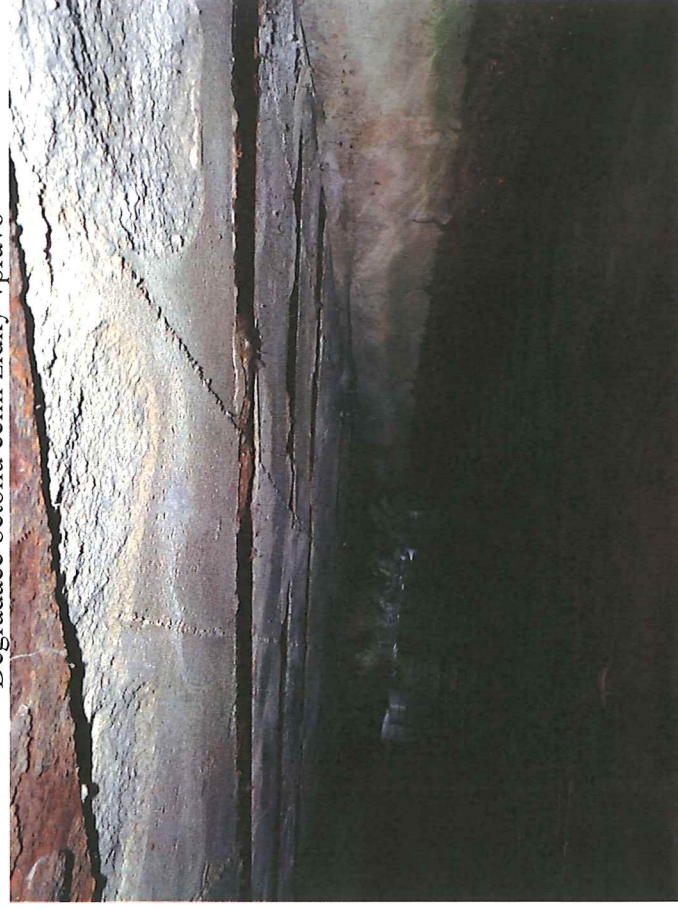
- Silná lístková koroze zabetonovaných ocelových nosníků, úbytek materiálu, ocelová výztuž zeslabena
- Ocelové nosníky v krajních oblastech mají prerezivělou dolní přírubu v celé ploše, způsobeno zatékáním do konstrukce mostu
- Na podhledu konstrukce nerovnosti v betonu z výstavby, rozpad a vypadávání částí krycího betonu z nosné desky

- Spodní přírubu ocelových nosníků bez krycího betonu, zeslabená lístkovou korozí
- Bez ošetření nátěrem

Silná koroze ocelových nosníků

2. Doporučuji stávající most „nechat dožít“ a připravit celkovou rekonstrukci nového objektu s odpovídající zatížitelností

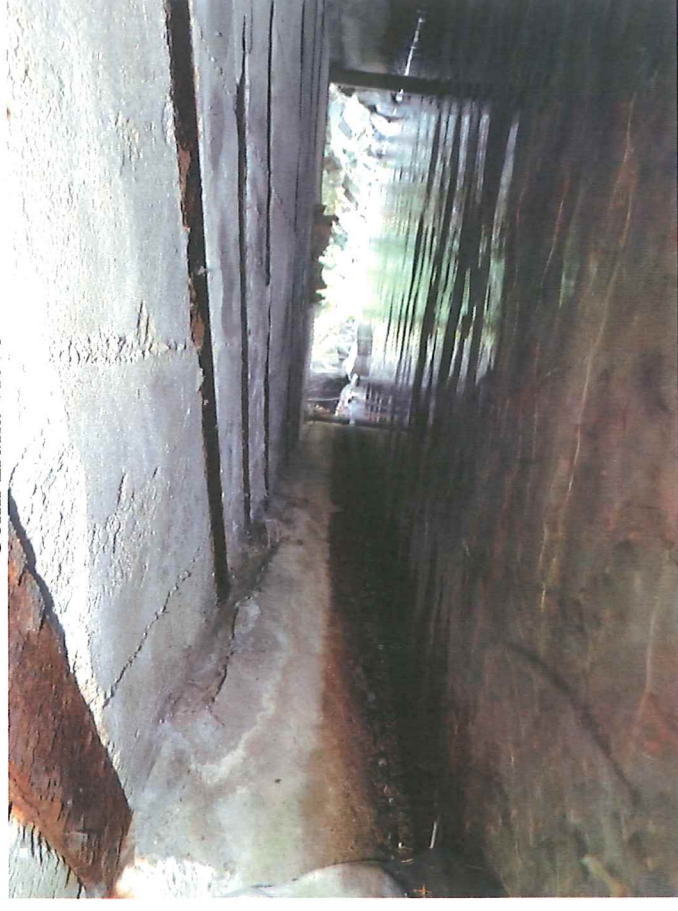
- Na podhledu nosné konstrukce v krajních částech podmáčení, uchycení mechu
- Izolace není pravděpodobně vůbec provedena

Podhled nosné desky

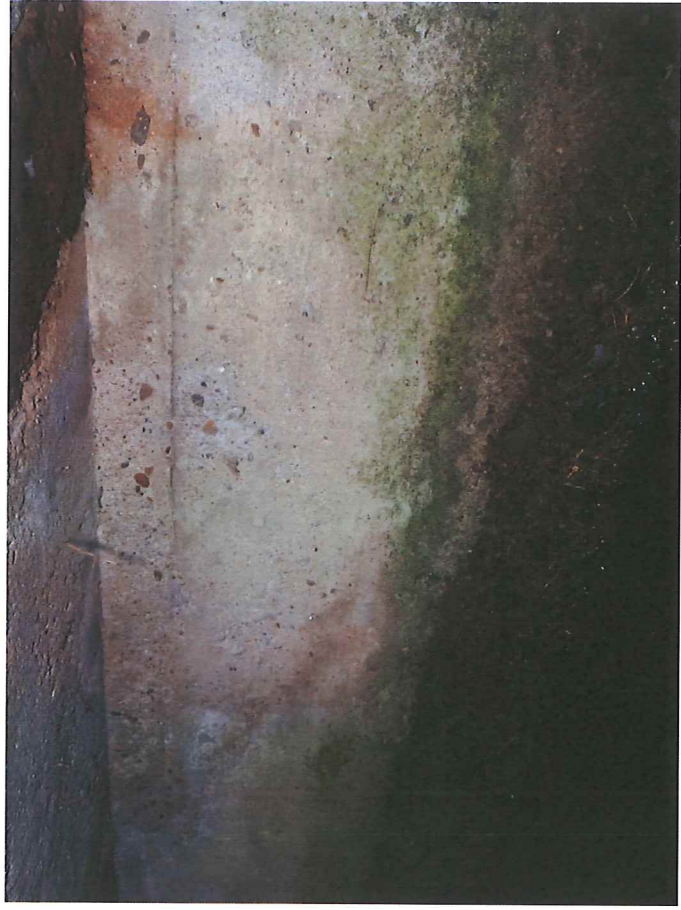
Opěra

- Beton opěr vymletý, hloubkově narušený v úrovni vodoteče, materiál vyplavený s vytupujícím kamenivem
- Na obou stěnách opěr rozpad betonu, porosty mechu

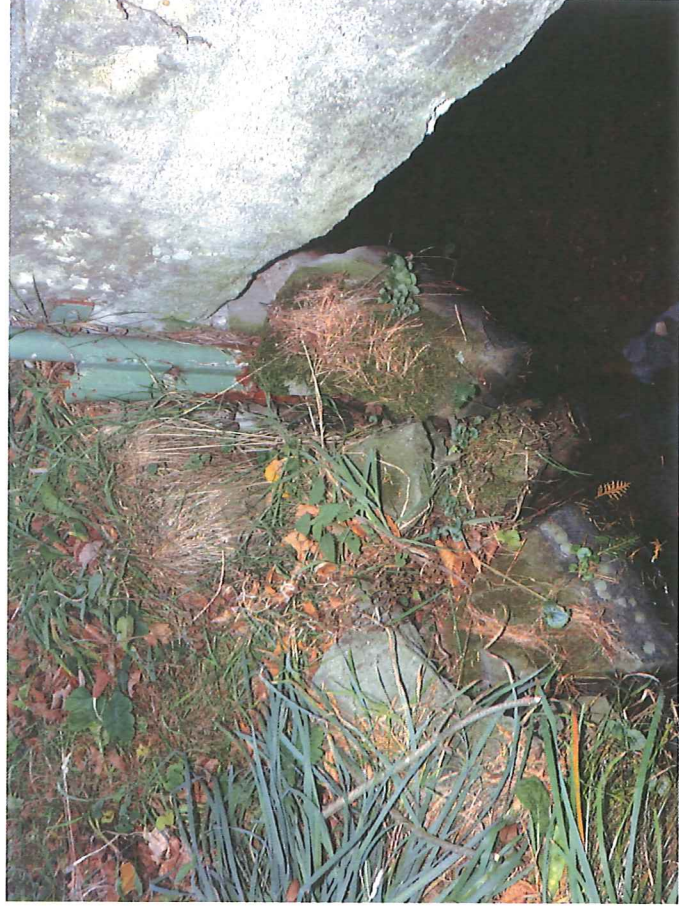
- Kamenné zdi rozvalené, uvolněné , jednotlivé segmenty napadané volně v korytě vodoteče
- Kamenné segmenty volné bez spárování
- Na levé straně mostu silná vegetace
- Křídlo opěry OP2 vpravo bez založení, s hlubokou kavernou ve spodní části

Rozvalené kamenné křídlo

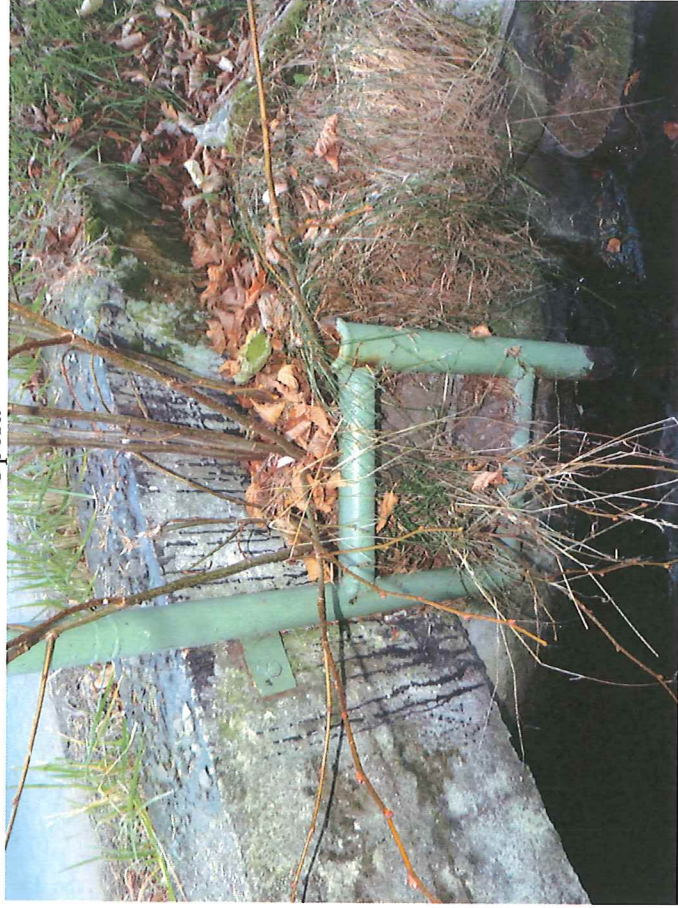
- Území pod mostem zanesené nečistotami, naplaveninami
- Na pravé straně zábradelní sloupek kotven do koryta vodoteče
- Kamenná křídla rozvalená pod mostní konstrukcí

Kotvení zábradlí do koryta vodoteče

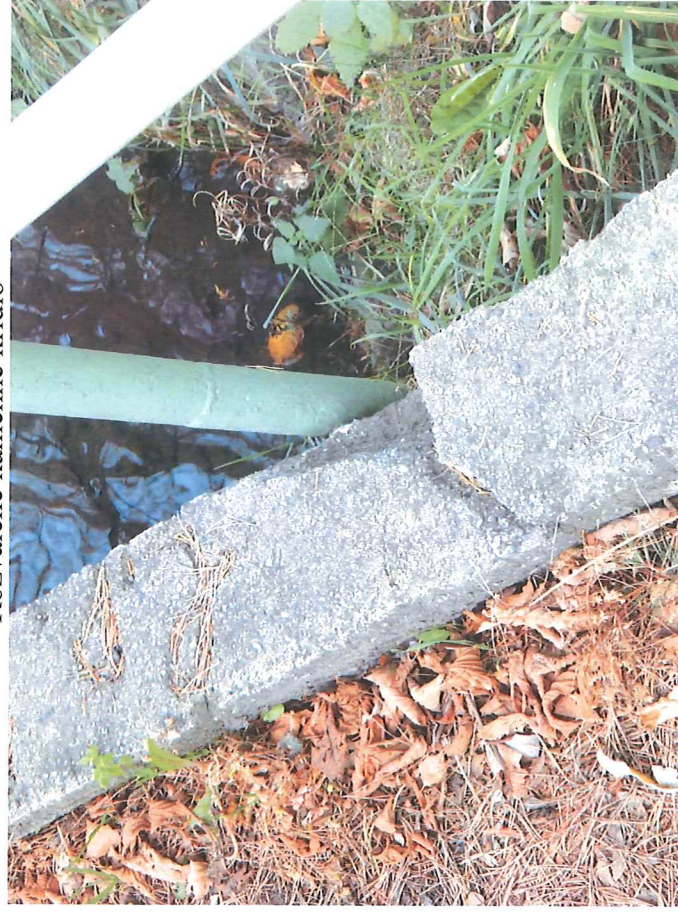
- Římsy mostu rozpadlé, beton zvětralý, porostlé mechem
- Podél komunikace beton římsy vylomený, obnažená korodující výztuž
- Obě římsy odtržené, v pravé římse šikmá trhlina šíře 15mm
- Návodní římsa nad opěrou OP2 bez nadvýšení, niveleta klesá

Rozlámaná římsa

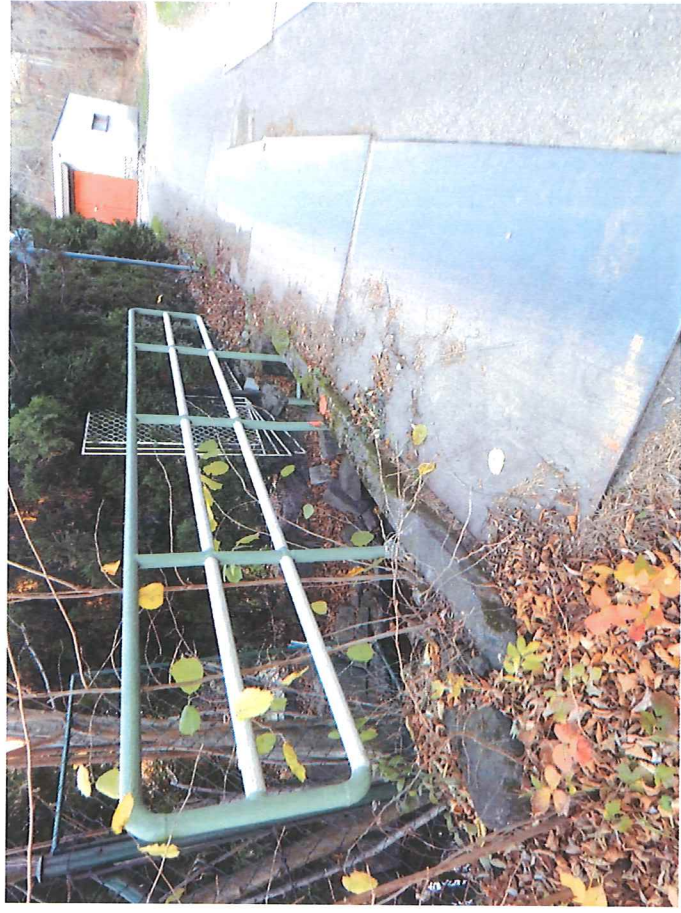
- Narušený povrch mostovky, příčné trhliny i výtluky
- Vegetace a nečistoty v krajnici komunikace, na předpolí vzrostlé nálety
- Na mostě podélně podél říms položeny celou plochou dva tlustostěnné plechy
- Plechy jsou ale krátké, uloženy pouze podél říms, napojení plechů uprostřed mostu
- Nájezdy na plechy zvednuté, nebezpečí pro projíždějící jednostopá vozidla a cyklisty

Levá krajnice s ocelovým plechem

1. Odstranění vegetace z celé stavby
2. Oprava zvednutých krajních částí nájezdů na ocelové plechy
3. Zvýraznění ocelových plechů

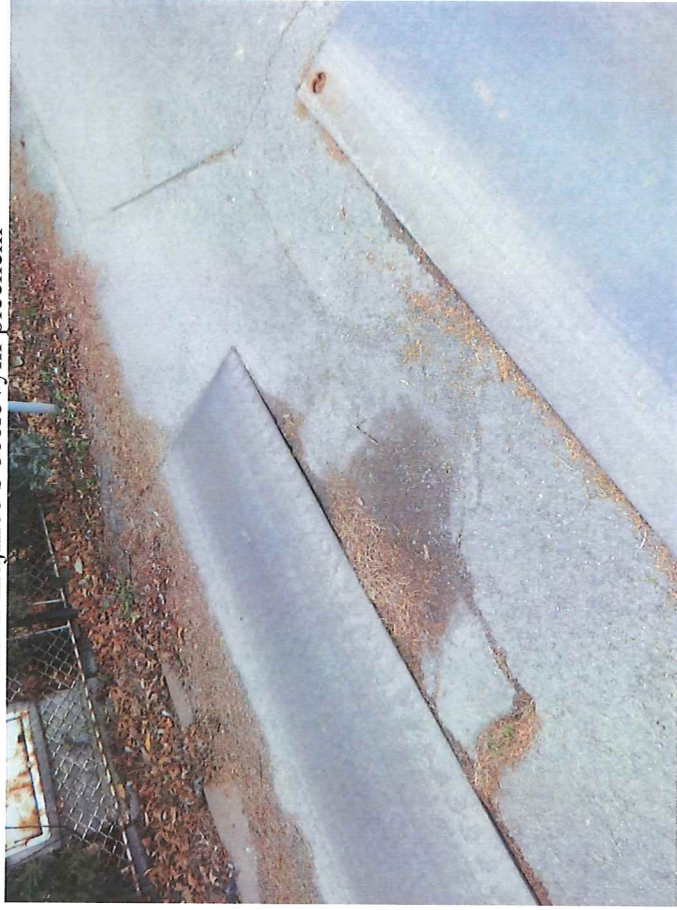
Propadlá část, výtluk středem mostu

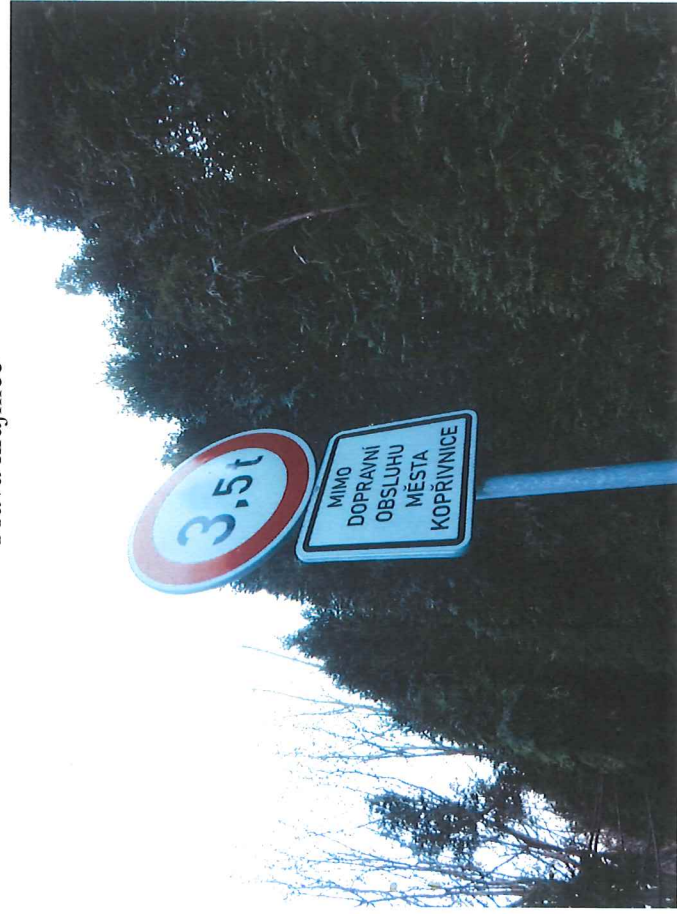
- Svislé DZ čitelné, bez závad
- Na mostě není osazeno evidenční číslo
- Chybí zvýraznění nájezdu na ocelové plechy

Svislé DZ
