Město Kopřivnice
BĚŽNÁ MOSTNÍ PROHLÍDKA

21 c – M3
Husova

**BĚŽNÁ MOSTNÍ PROHLÍDKA
2023**

**Most ev.č. 21c - M3
ulice Husova
Kopřivnice**

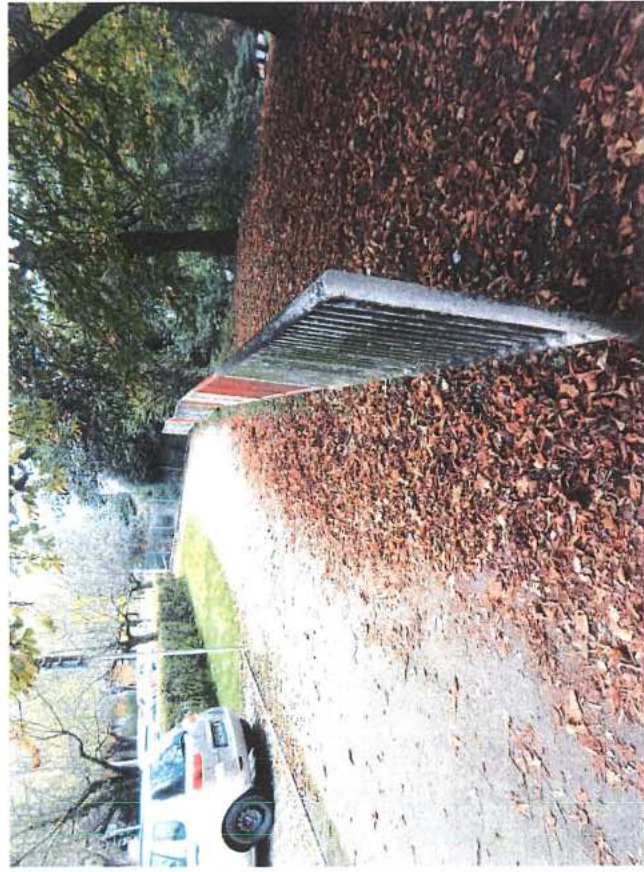
- Podél krajnic komunikace nečistoty
- Živičný povrch chodníku s trhlinami, pod zábradlím živice rozpadlá, nánosy nečistot, pokleslý terén s vegetací
- Římsy porostlé vrstvou mechu, hloubkově narušené, sloupky nad vstupem do objektu uvolněné v kotvení

Mostní svršek - nečistoty na chodníku

- Vyčištění mostního otvoru od naplavenin na návodní straně
- Odstranění mechu a vegetace
- Oprava povrchu chodníku
- Oprava a nátěr zábradlí

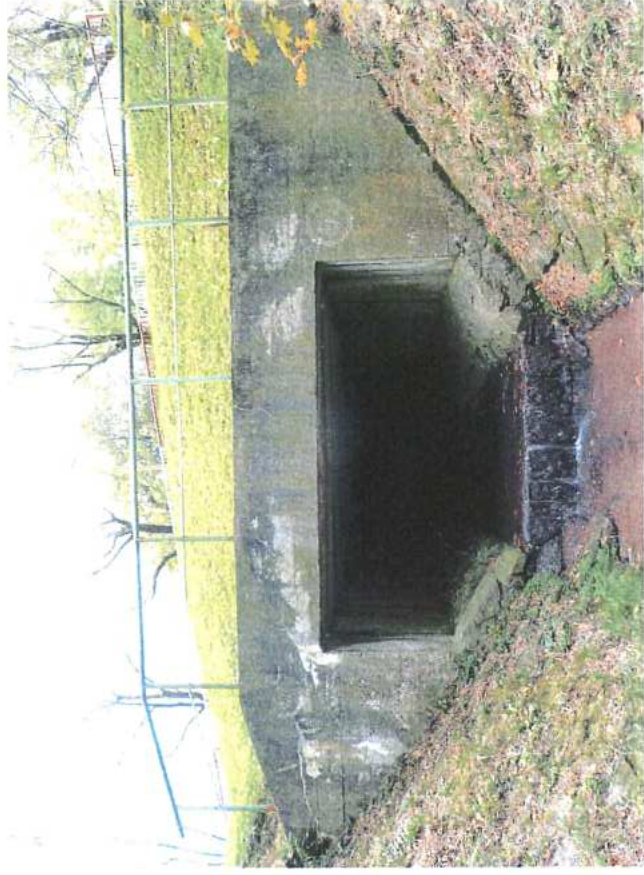
- Konstrukce mostu silně podmáčená, prosakující voda uvolnila spárování mezi prefabrikáty, vytvořily se krápníky s porosty mechu. Voda je zadržována v přesypávce nad nosnou konstrukcí.
- Na výtokové straně na podhledu nosné konstrukce rozpad betonových prefabrikátů, výztuž přerezivělá, třmínky odtržené
- Na podhledu konstrukce mostu, výrazněji v krajních částech, chybí krycí beton

Výtoková strana mostu

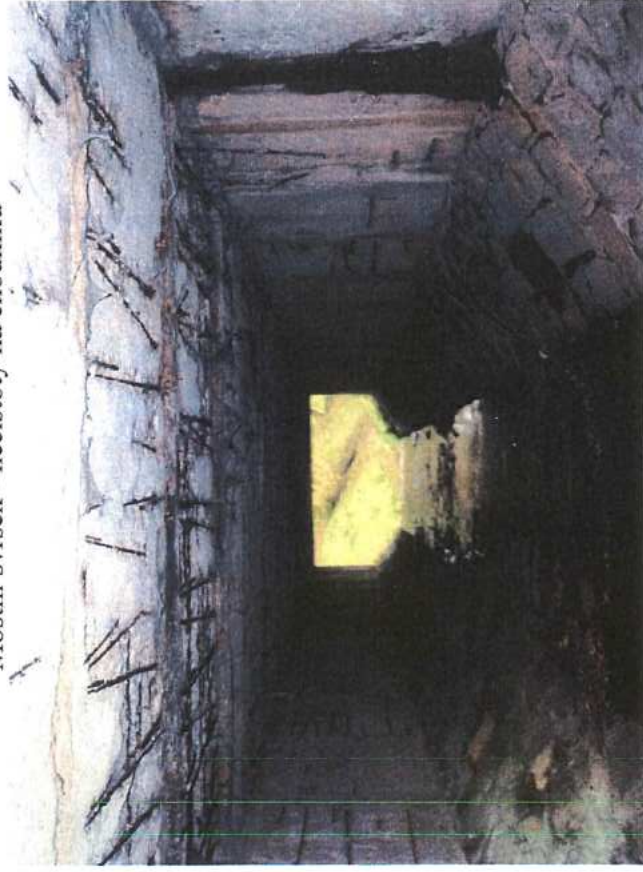
- Kynety s dlažbou rozpadlé, segmenty uvolněné, bez spárování
- Na výtokové straně dlažba narušená, ve spárách vyrůstá vegetace
- V mostním otvoru opevnění rozvolněné, v úrovni vodoteče pokleslé

Mostní otvor

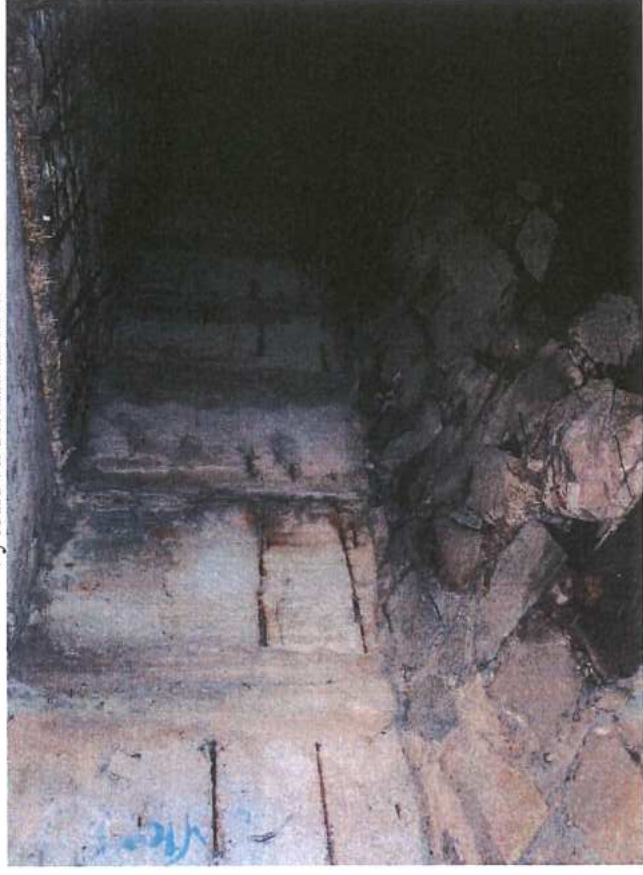
Rozpadlá zádlažba

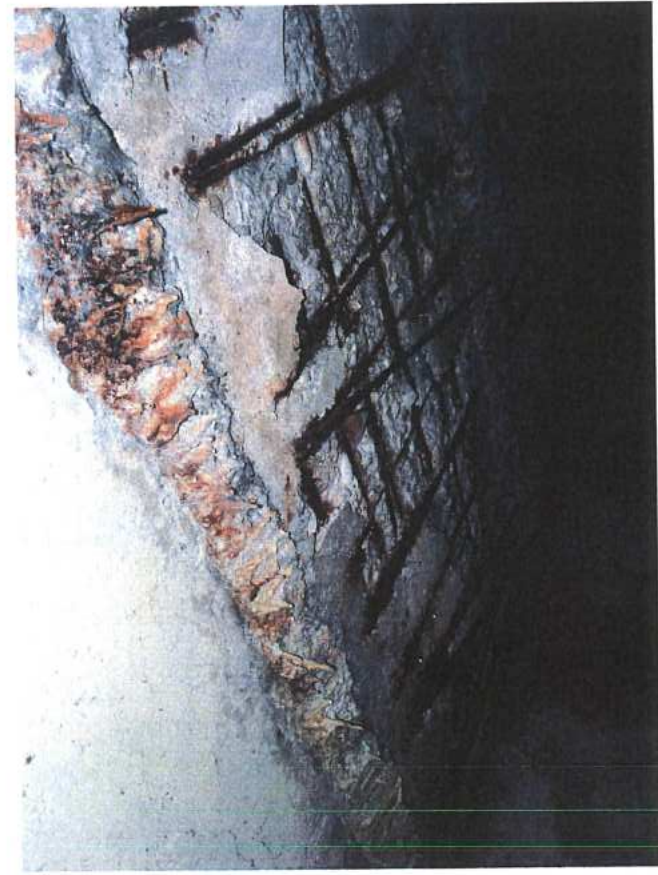
- Mezi prefabrikáty ve spárách prosakuje povrchová voda, na stěnách opěr výztuž obnažená, poškozená korozí
- Na návodní straně silné průsaky, vápenné krápníky, povrch prefabrikátů porostlý mech
- Pod ozeleněnou plochou nad mostem prosakující voda odkapává z tělesa mostu
- Z opěry OP2 na výtokové straně přechází šikmá trhlina na křídlo mostu
- Betonová křídla s hloubkově narušeným, zvětralým betonem. Na návodní straně zarostlá vegetace
- Čelní zídky na podhledu rozpadlé, beton degradovaný, na podhledu s obnaženou výztuží

Výluhy mezi prefabrikáty, obnažená výztuž

- Doporučuji přípravu PD dle výsledků diagnostického průzkumu na celkovou přestavbu

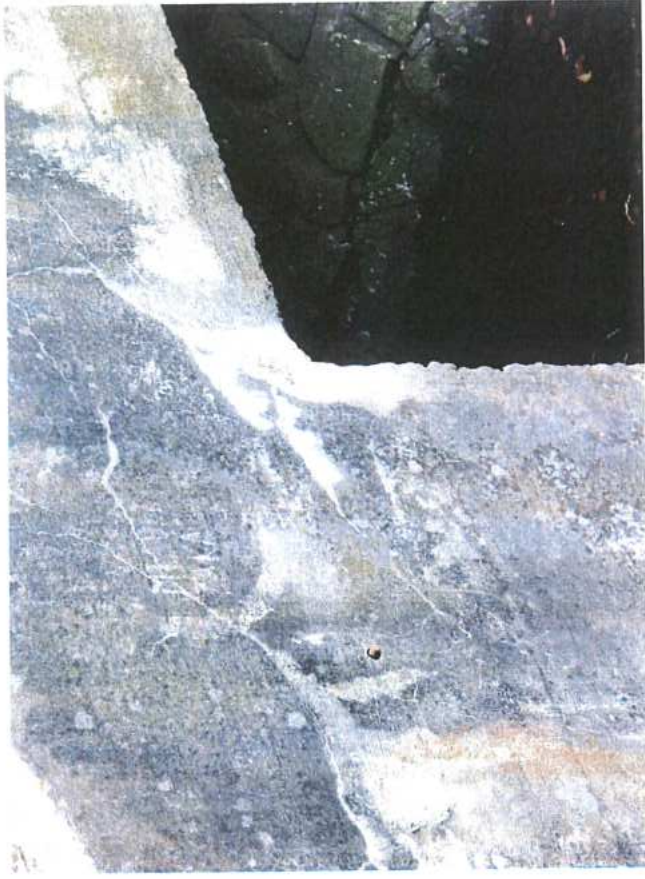
Trhlina na čele mostu

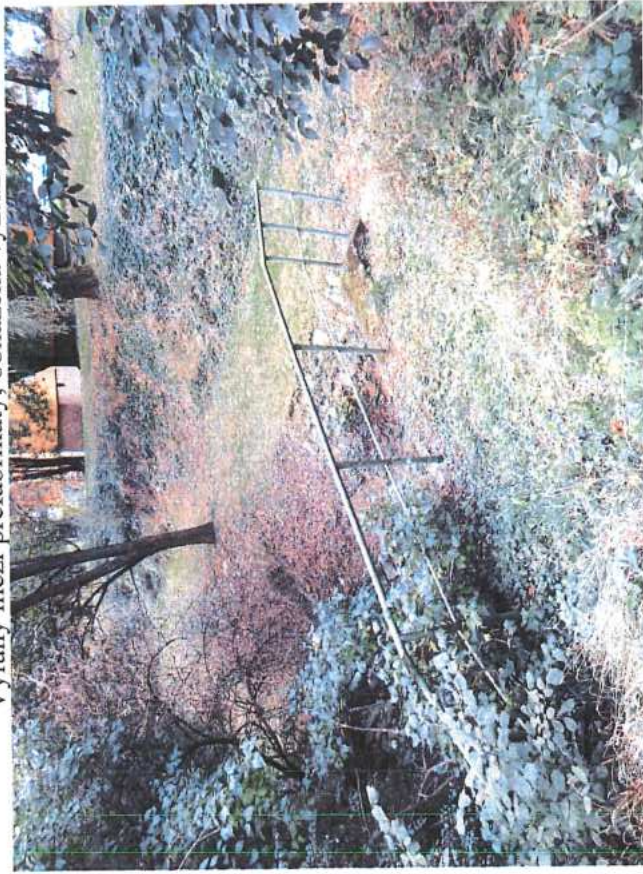
- Hydroizolační systém nefunkční, izolace není pravděpodobně provedena
- Na návodní i výtokové straně mostu v přesypané zatravněné části voda protéká přes konstrukci, vrstvy vyplaveného pojiva z betonu, vápenné krápníky
- Krycí výztuže na velké části podhledu konstrukce beton chybí

Vegetace nad objektem

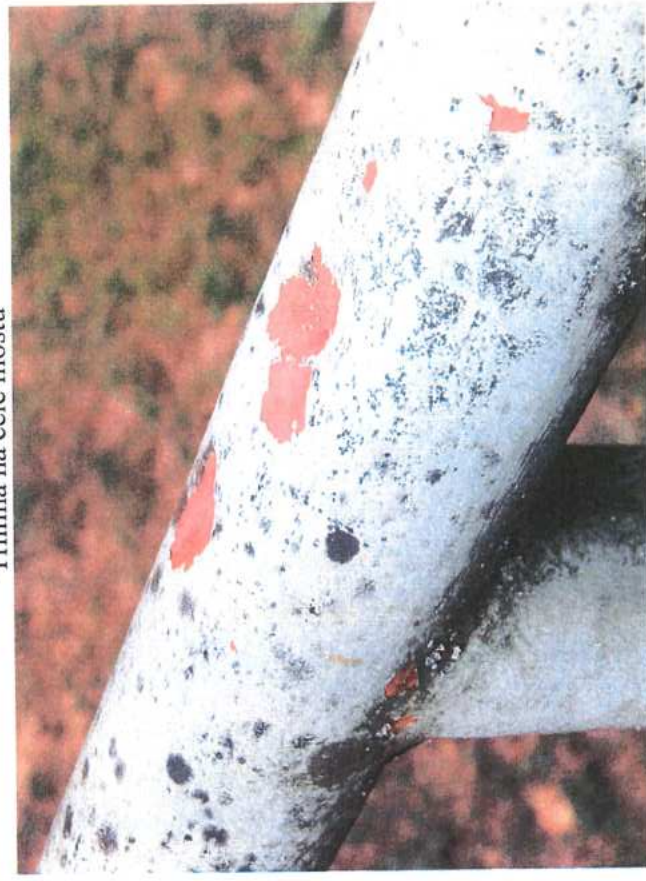
- Podél chodníků zábradlí vyhnuté, deformované, spodní části porostlé mechem, nátěr poškozený, oloupaný
- Rozpadlý beton v kotvení zábradlí podél chodníku
- Zábradlí osazené na římsách nad čelem objektu uvolněné, s oloupaným nátěrem a vystupující korozí
- Svislé DZ čitelné
- Vodorovné značení komunikace odřené

Koroze zábradlí
