Zadavatel: Quality Group s.r.o. Příkop 843/4, 602 00 Brno Ing. Tomáš Pulkrábek tomas.pulkrabek@qualitygroup.cz +420 607 832 993 www.qualitygroup.cz	Vypracoval: Lenka Poláková IČO: 44892411 778 088 395 polakova.lenka@outlook.cz Technické poradenství v oboru sanace vlhkých staveb Průzkumy, návrhy, posouzení vlhkostního stavu staveb
Akce: REKONSTRUKCE ZŠ NÁMĚSTÍ – KNIHOVNA, KOPŘIVNICE, Husova č.p.340, na parc.č. 1947/1	
Popis: Posouzení vlhkostního stavu – koncept sanačního opatření

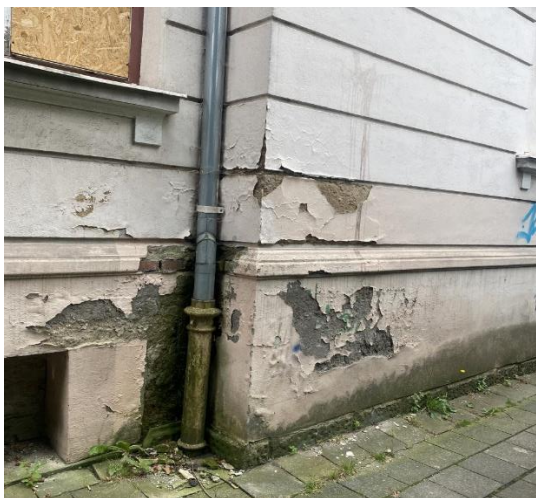
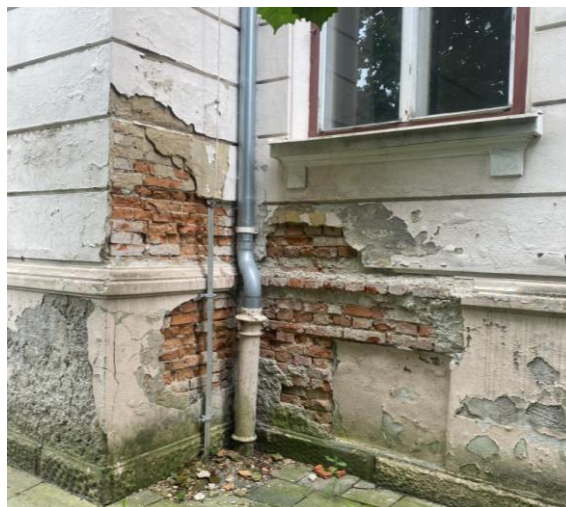
Na mnoha místech zatéká do objektu voda z porušených dešťových svodů

Návrh nezahrnuje kontrolu svodů a dešťových žlabů, či lapačů splavenin, kontrolu kanalizací či jiných instalací, neboť se předpokládá, že toto bude součástí ucelené rekonstrukce objektu a bude provedeno nově. Je ale vhodné zajistit lokální opravu havárií svodů, aby se již stav nezhoršoval, do zdiva nezatékalo a zdivo do doby rekonstrukce částečně vysychalo, nebo minimálně nebylo dotováno další vlhkostí..

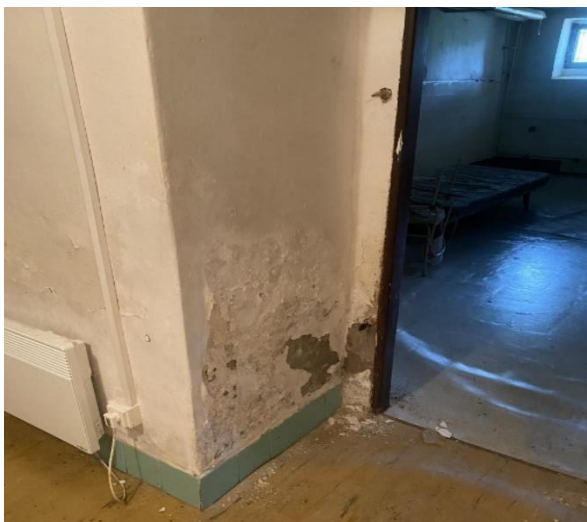
Střední konstrukce 1.PP jsou v části do ulice Husova zasaženy vztlínající vlhkostí méně a to na výšku od 0,1m do 1,7m.

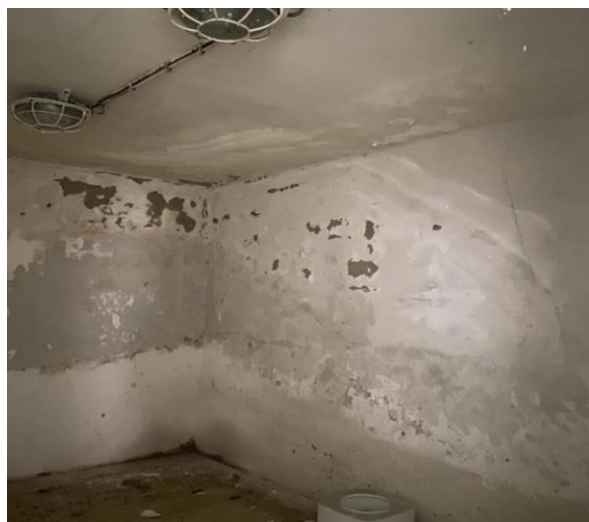
Obvodové konstrukce 1.PP této části jsou pod úrovní terénu namáhány zemní vlhkostí z rubu z terénu, ale i povrchovou vodou vlivem zatékání do konstrukce.

V místech, které nelze vně odkopat a jsou to obvodové konstrukce 1.PP, bude provedena **plošná injektáž zdiva** vnitřního líce zdiva na hloubku minimálně 0,3m. Vlhkost z terénu se tak zastaví v hloubce asi 0,4m v konstrukci a líc zdiva v interiéru postupně vyschne.

Na vnějším líci zdiva v místě odkopu, bude provedena svislá **stěrková hydroizolace s napojením na podřez či injektáž pomocí těsnících malt**, aby v případě zvýšené hladiny spodní vody nedošlo k podtečení pod izolace. Tento systém je bezešvý, těsně spojený s podkladem a nelze jej

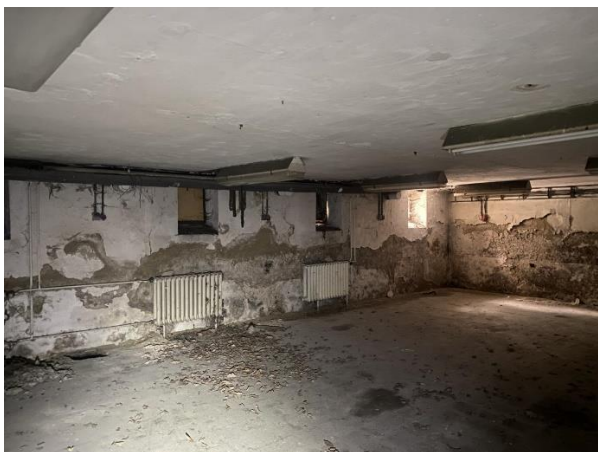
V části 1.PP směřované do ulice Wolkerova jsou svislé konstrukce podstatně vlhčí a plochy degradovaných omítek větší. Zasaženy jsou i na středovém zdivu celoplošně po strop.

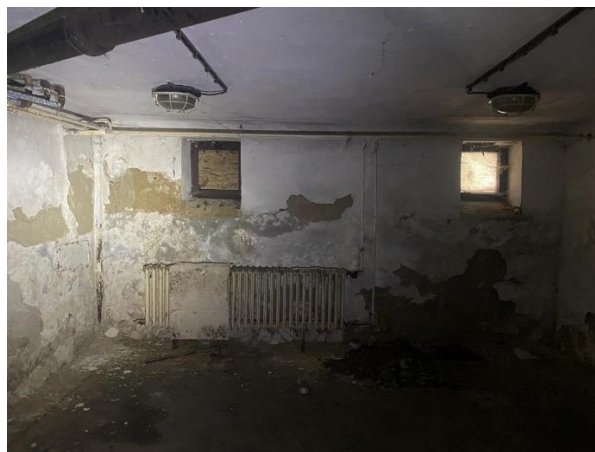
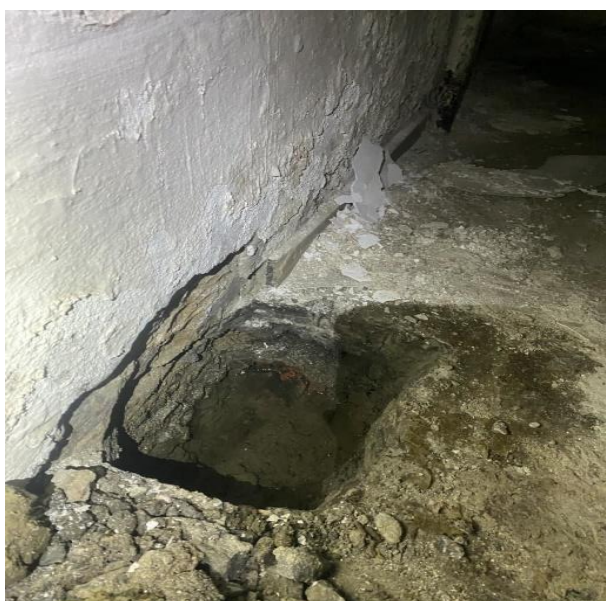
V provedených sondách v podlaze části do ulice Wolkerova se objevuje hladina spodní vody.

Bývala škola je kompletně v 1.PP a částečně v 1.NP zasažena vlhkostí vztlínající z podzákladí a z rubu obvodové konstrukce ze zasypu. V části do ulice Wolkerova lze říci, že stav 1.PP výrazně zhoršuje zvýšená hladina spodní vody, kterou pravděpodobně ovlivňuje blízká říčka Kopřivnička. Může se jednat o krátkodobý stav, poněvadž sanační průzkum byl prováděn v době intenzivních dešťů a lokálních povodní, kdy je podloží vodou nasycené, nicméně je třeba při návrhu opatření s tímto počítat.

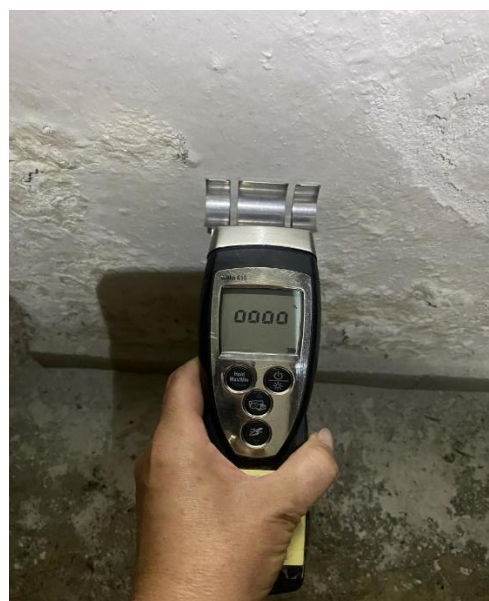
Vlhkost zdiva je v těchto místech nad kapacitu vlhkoměru, což je více než 20 %.

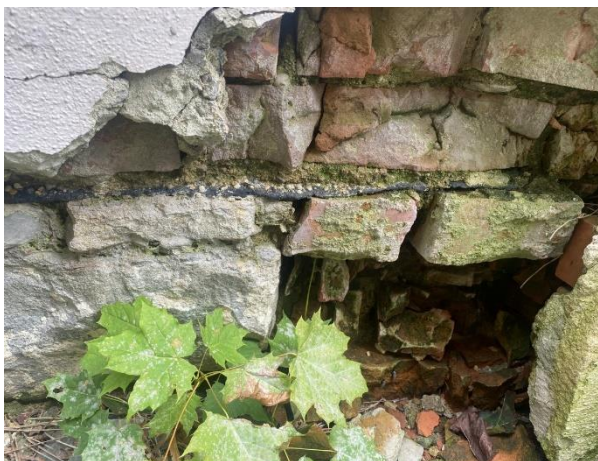
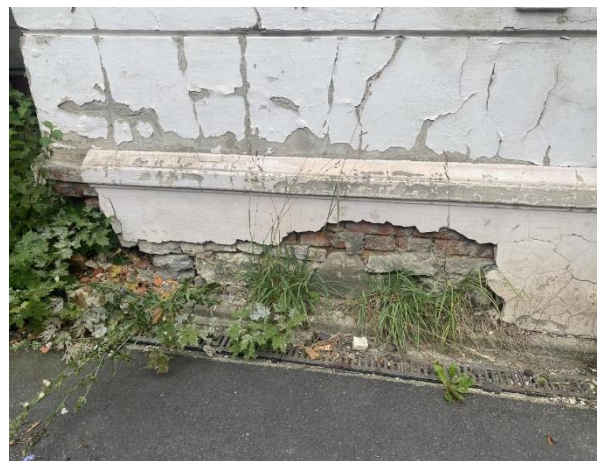
Nelezena byla původní vodorovná hydroizolace asi 0,3m nad terénem. Ta je pravděpodobně nefunkční, neboť v místě jejího výskytu jsou vlhkostní poruchy až v 1.NP (A.104 a A.103.)

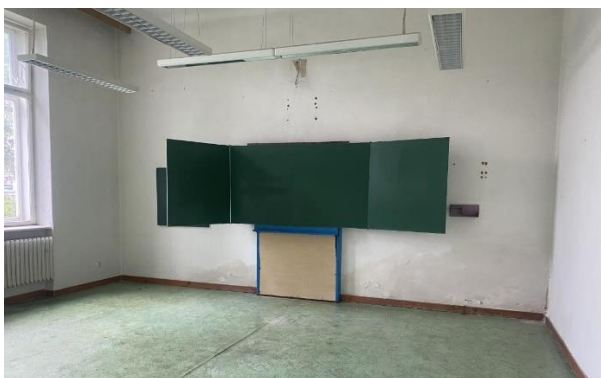
I v prostorách 1.NP jsou zřetelné vlhkostní degradace na vícero konstrukcích.

↑ Ve třídě A.104 je to z důvodu výše popsaných.
→ V tělocvičně je na obvodové konstrukci veden dešťový svod a jsou tak tyto degradace důsledkem zatékání z něj (2. foto návrhu)

↓ Znamky vlhkosti jsou i na středových zdech zejména v místě sníženého půdorysu 1.NP v nepodsklepené části. Zde jde o známky vztlínání zemní vlhkosti

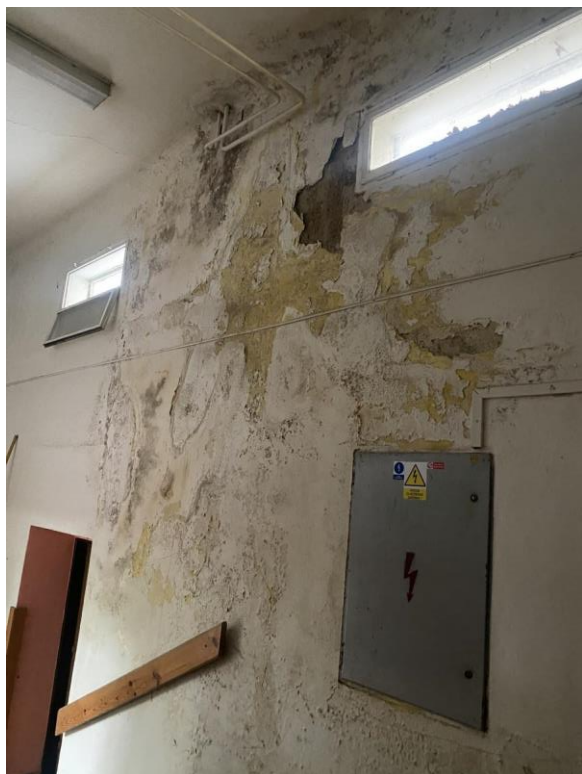
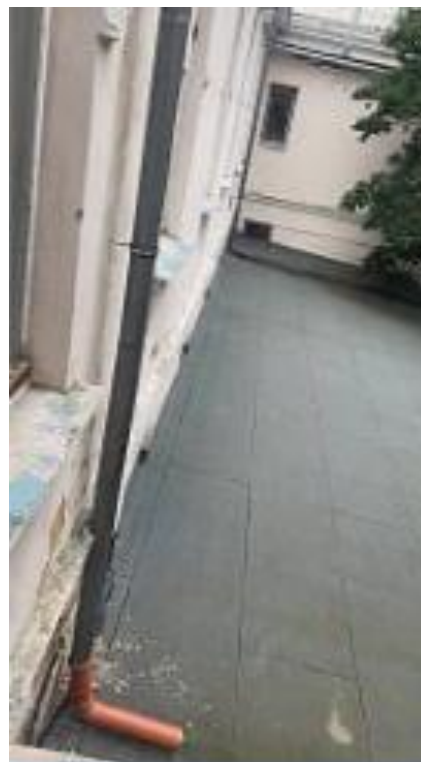
Rozsáhlé degradace omítek i zdiva, jsou zřejmé přes celé 1.NP vlivem zatékání asi dříve porušeného dešťového svodu na přístřešku ve dvoře. Měla by být provedena kontrola funkčnosti opravy do doby rekonstrukce, poněvadž se zdá, že je PVC potrubí je ze svodu vysmeknuto. Foto je pořízeno z videa, neboť nebylo možné pro velkou výšku okna řádně vyfotit.. nižší okna byly zašroubovány vruty.
