Technické podmínky

pro zhodnocení opravy cisternové
automobilové stříkačky CAS 30
T815 6x6.1

Ve znaleckém posudku je třeba stanovit výši majetkové újmy cisternové automobilové stříkačky CAS30 T815-7T5R31 26 325 6x6.1, rz 6T4 5311 ke dni 11.4.2018

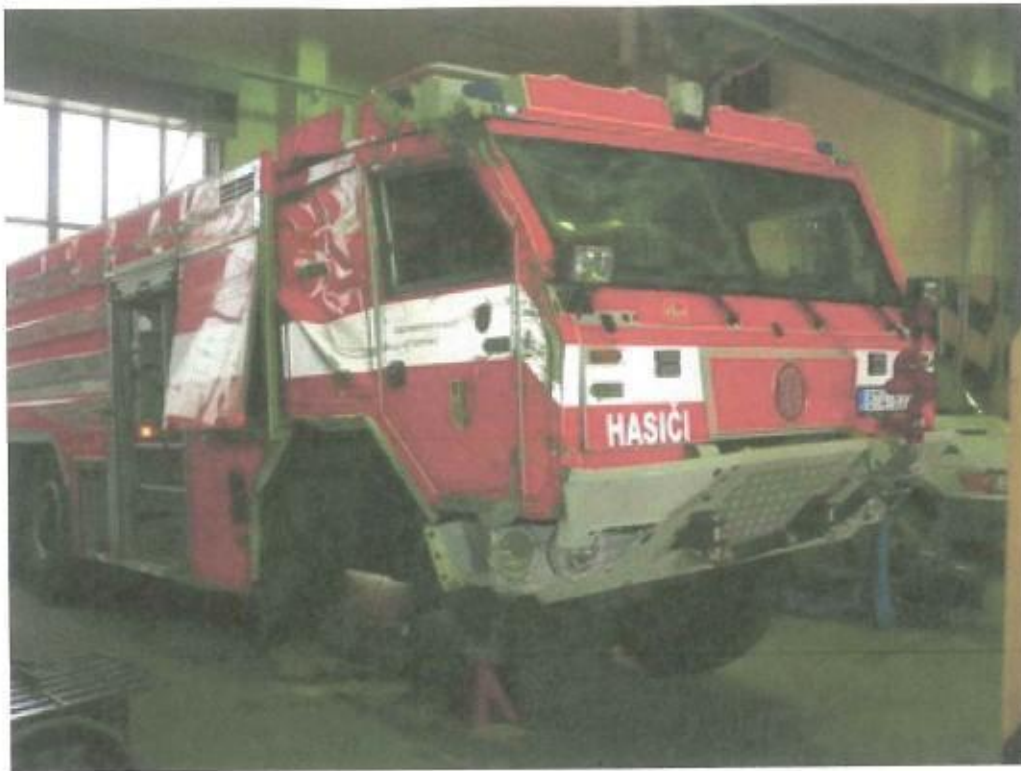
Vozidlo se nacházelo ve stavu poškozeném, nepojízdném, k vozidlu bylo přiloženo jeho odlomené pravé přední kolo.

S pravděpodobností hraničící s jistotou na vozidle došlo k deformaci rámu - kabina posádky je podélně i příčně vyosena.

Obr.1 Stav vozidla v době prohlídky

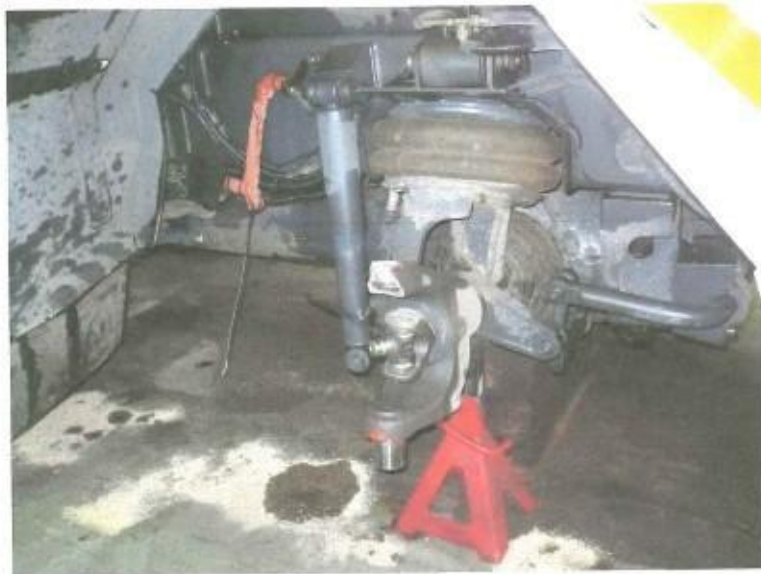
Přední náprava se nacházela ve stavu poškozeném, kdy došlo k odlomení pravého předního kola s následujícím poškozením:

Obr.2 Celkový pohled na poškozenou pravou přední polonápravu

- pravé přední kolo bylo v průběhu havárie vystaveno vysokému dynamickému namáhání a lze proto předpokládat poškození skříně a uložení polonápravy. I z důvodu přenosu sil na levou stranu vozidla (otlačené dorazy) a vazby na řízení je uvažována výměna celé přední nápravy včetně přední nosné roury

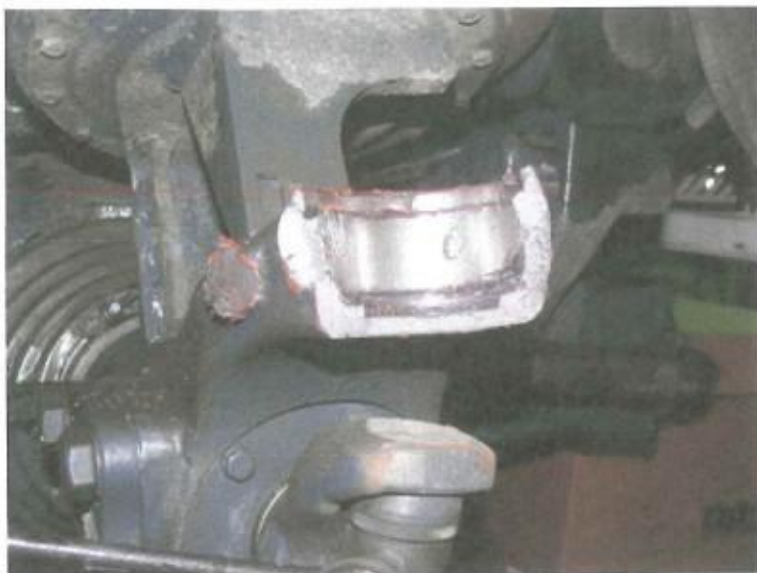
- rozlomení horního svislého čepu a rozlomení jeho spodního lůžka
- rozlomení uložení spodního čepu, lom křehký, šrouby dotažené, poškození má charakter páčení
- odlomení předního i zadního kulového kloubu pravého táhla řízení
- ohyb pravého táhla řízení a poškození jeho povrchu rýhami
- odlomení spodního čepu (držáku) pravého tlumiče pérování
- lokální deformace (otlaky) na spodní konzole vlnovcové pružiny
- rozlomení pravého homokinetického kloubu
- v zadní části rozvidlení levé poloosy a na protikusu otočného čepu se nacházely výrazně otlačené dorazy, bez stop koroze či povrchového znečištění. Stav dorazů odpovídá vytočení předmětného kola do plného pravého rejdu
- odlomení hlavy připevňovacího šroubu ovládacího ventilu přední uzávěrky diferenciálu

Obr.3 Rozlomené lůžko horního čepu a otačený zadní doraz na rozvidlení polonápravy

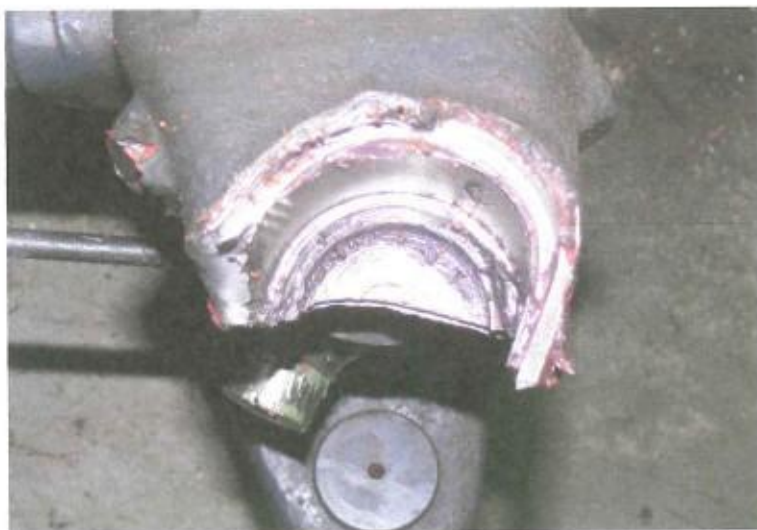
Obr.4 Rozlomené lůžko horního čepu, pohled shora

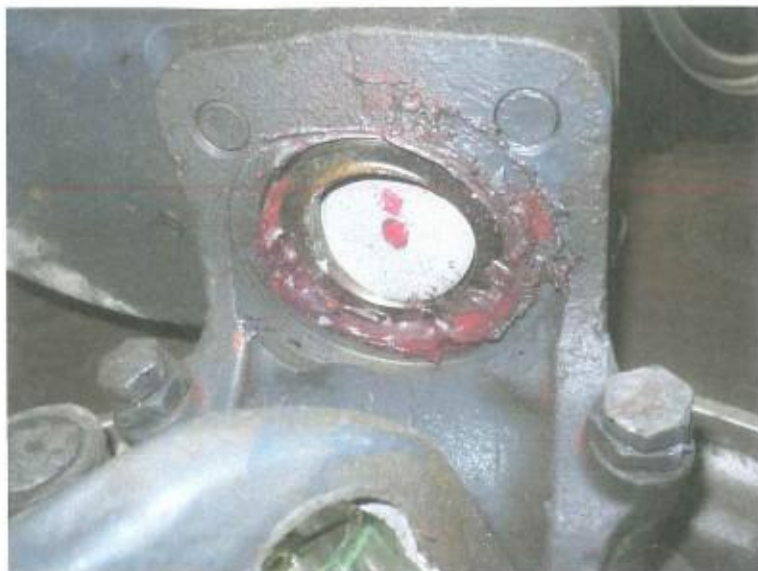
Obr.5 Část horního svislého čepu, která zůstala na páce řízení

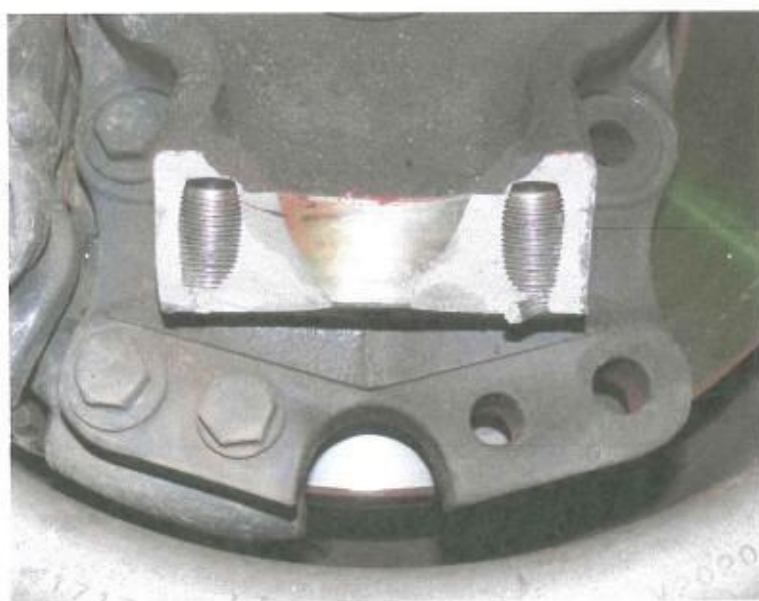
Obr.6 Rozlomené lůžko spodního čepu

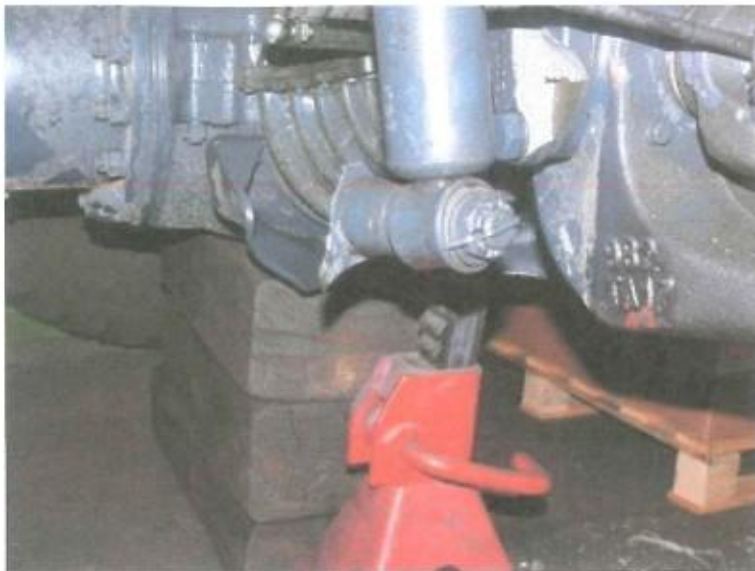
Obr.7 Odlomený spodní čep (držák) tlumiče pérování

- jako nutná je hodnocena oprava válce ovládání uzávěrky přední nápravy (poškození domečku u upevňovacího šroubu) a dále pravého tlumiče pérování včetně jeho spodní konzoly

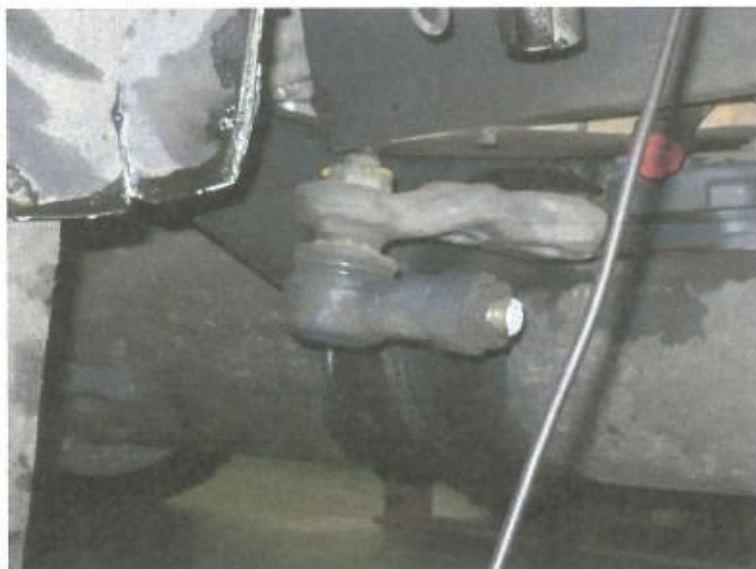
Obr.8 Zadní kulový čep odlomeného pravého táhla řízení

- vzhledem k rozlomení tyče řízení, která se vzpříčila mezi spodní konzoly vlnovce pravého předního kola, nelze vyloučit deformaci uložení dvojité páky řízení, mj. i z důvodu značného otlačení dorazů levého předního kola, neboť z toho lze dovozovat přenos značných sil do celého mechanismu řízení a nelze vyloučit vznik či existenci iniciační trhlinky na některém táhle. Předmětné hasičské vozidlo je provozováno ve specifickém režimu. Z bezpečnostních důvodů je tak uvažována výměna všech tyčí řízení a páky řízení včetně posilovače (serva)

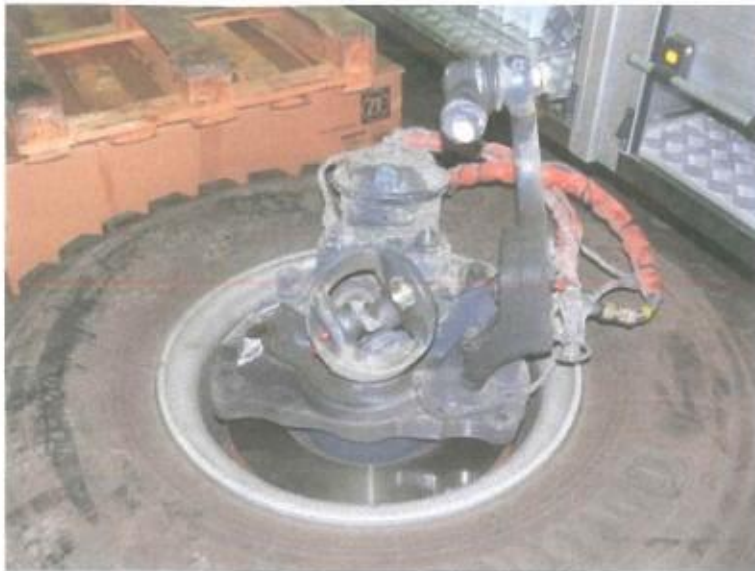
Obr.9 Přední kulový čep pravého táhla řízení na páce řízení odlomeného kola a rozlomený homokinetický kloub

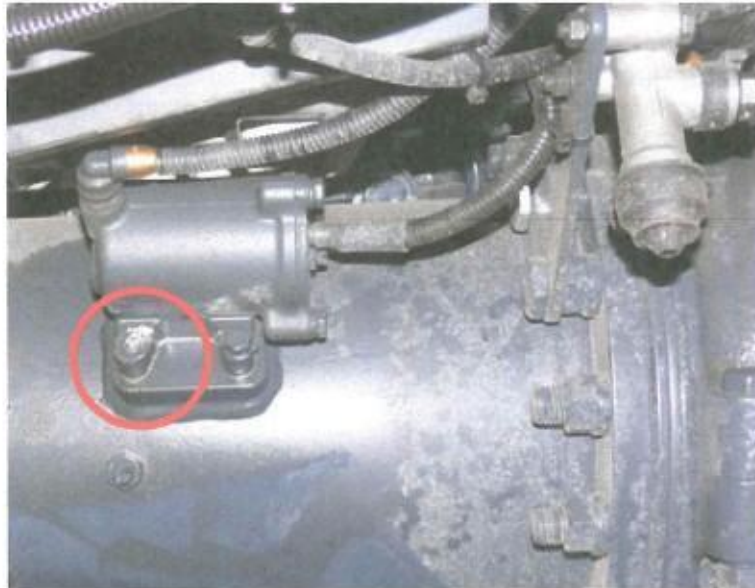
Obr.10 Odlomená hlava připevňovacího šroubu ovládacího válce řazení uzávěrky předního diferenciálu

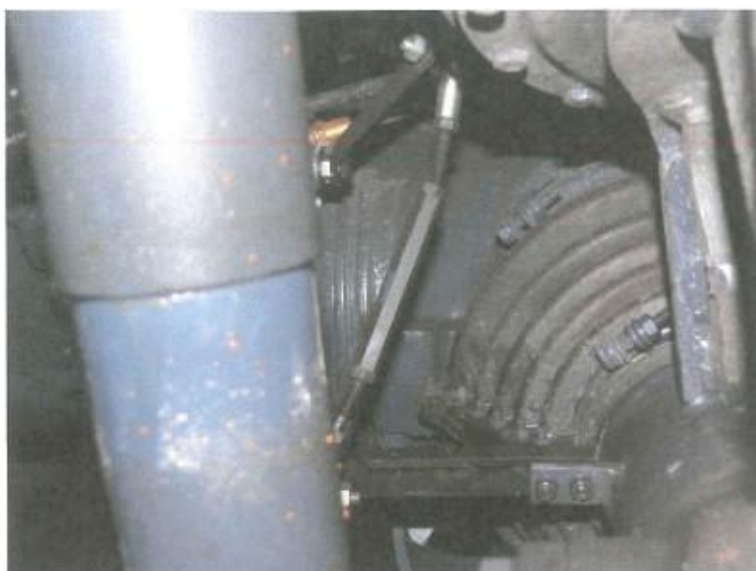
- ohnuté táhlo pravého předního polohového ventilu

Obr.11 Ohnuté táhlo pravého předního polohového ventilu pérování

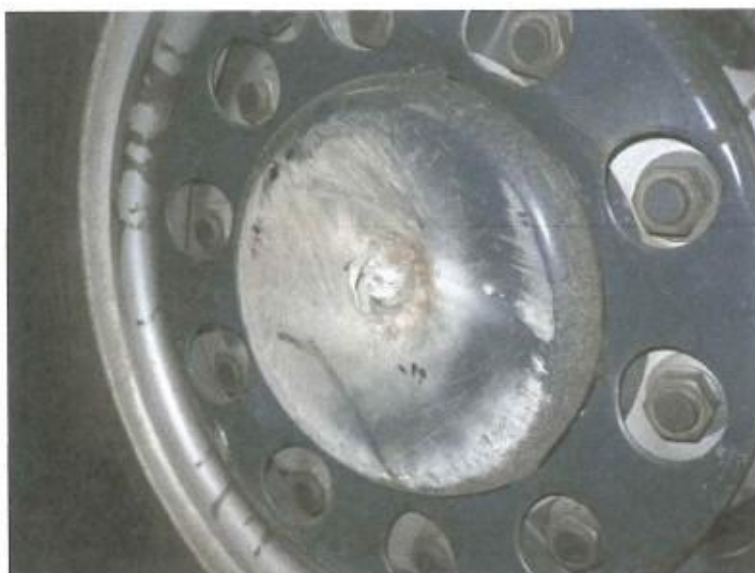
Všechna kola vozidla byla osazena pneumatikami rozměru 14.00 R20 s centrálním huštěním, vyjma pravého zadního kola třetí nápravy nahuštěná. U tohoto kola byl na vnější straně disku poškozen centrální kryt a hlavice dohušťovací trubky, v obou případech s výraznými stopami dřeni a smýkání po pevném povrchu. Všechny pneumatiky s rovnoměrně ojetým dezénem, bez trhlin či poškození obnažujících kostru.

Obr.12 Sedřený kryt a hlavice dohušťovací trubky centrálního huštění pravého kola třetí nápravy

- u pravé zadní polonápravy došlo k poškození vedení dohušťování pneumatiky. Vzhledem ke způsobu konstrukce je nutno uvažovat výměnu pravé zadní polonápravy, preventivně i polonápravy pravé prostřední, kdy, jak je uvedeno výše, nelze při převracení plně zatíženého vozidla zcela vyloučit poškození jejich uložení

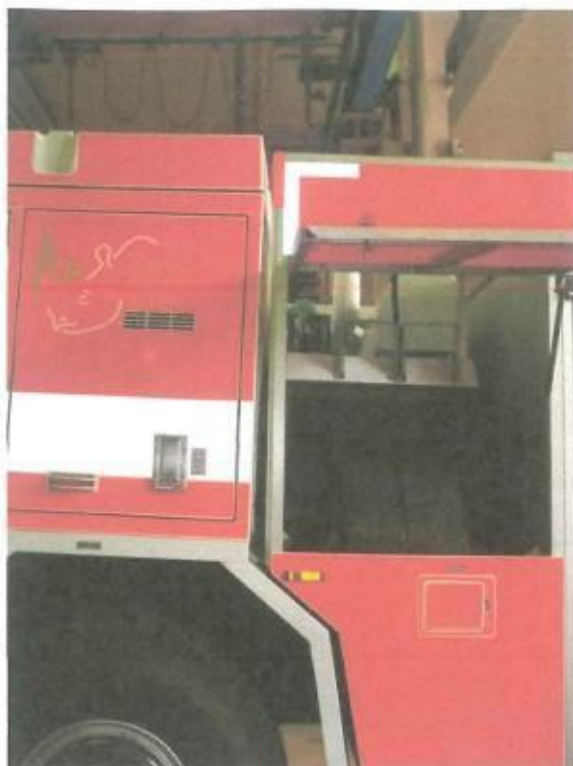
Obr.13 Viditelně nesouměrná spára mezi částmi nástavby, levá strana

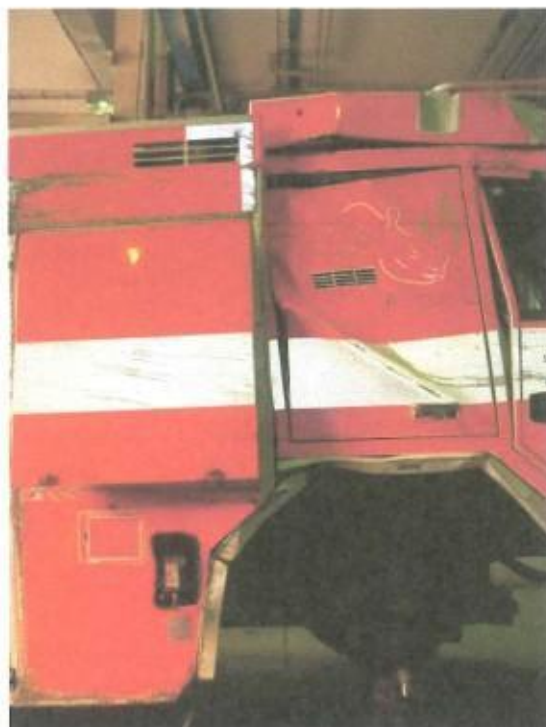
Obr.14 Viditelně nesouměrná spára mezi částmi nástavby, levá strana

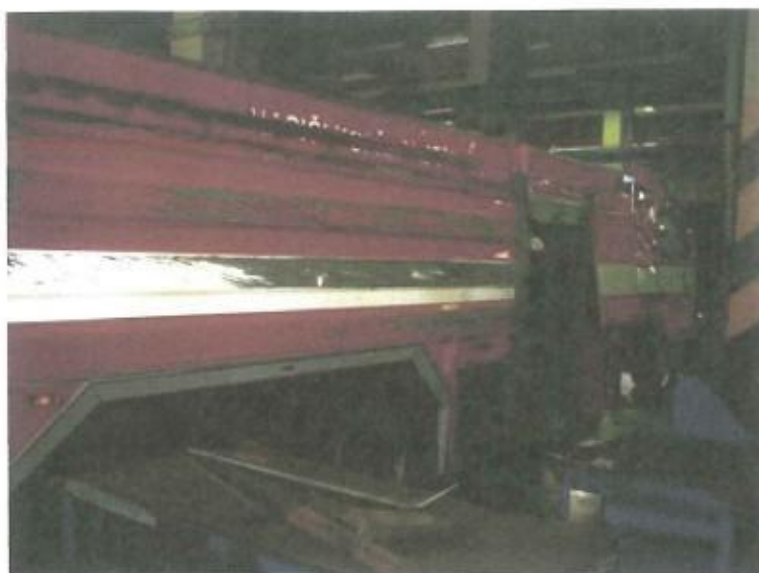
Vyjma popsaného stavu podvozku byla deformačně poškozena pravá strana kabiny včetně bočního a čelního skla, nástavby a přilehlého příslušenství, dále držák pumpy a pumpa sklápění kabiny. Rozsah poškození nástavby byl konzultován s pracovníky THT, s.r.o., Polička, a je včetně uvažované technologie opravy uveden v příloze č.1 tohoto posudku.

Obr.15 Pravý bok vozidla

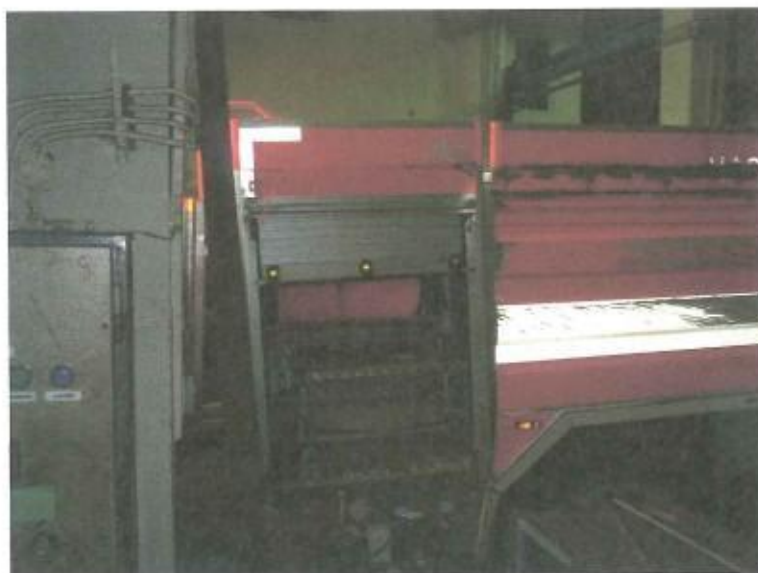
Obr.16 Pravá zadní část vozidla
