ZÁKLADNÍ DIAGNOSTICKÝ PRŮZKUM

silničního mostu ev.č. **21c-M3** přes potok Kopřivničku
na místní komunikaci, ulici Husově v obci Kopřivnice

most Kopřivnice Husova

ev.č. 21c-M3

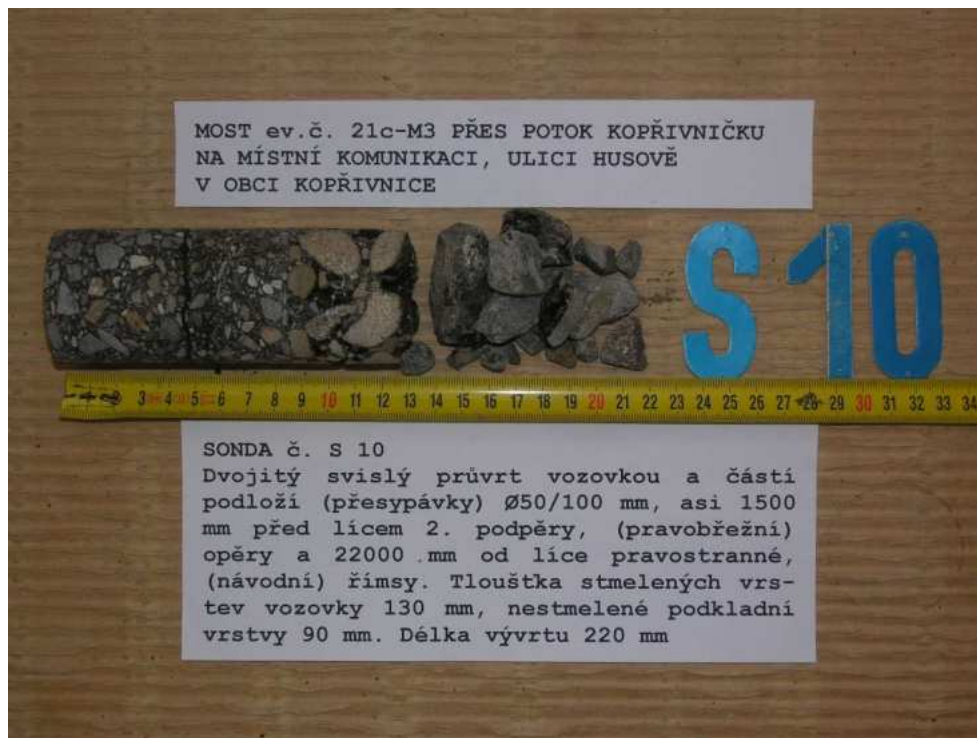
Obr.F87-100 Dvojitý svislý průvrt vozovkou a částí podloží (přesypávky) Ø 50/100 mm, asi 1500 mm před lícem 2. podpěry, (pravobřežní) opěry a 22000 mm od líce pravostranné, návodní čelní zdi (vtoku). Tloušťka stmelенých vrstev vozovky 130 mm, nestmelené podkladní vrstvy 90 mm. Délka vývrtu 220 mm.

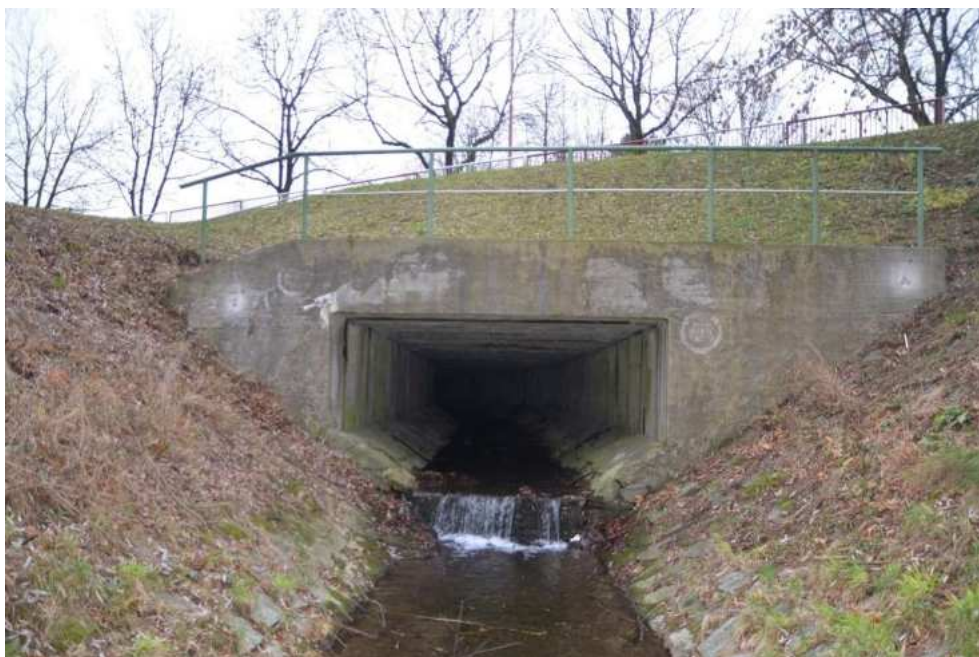
Obr.F87-03 **Levá, povodní fasáda mostu. Pohled zleva doprava (proti vodě),**

- most tvoří 1 mostní pole a 2 podpěry (opěry),
- NK je rámová prefabrikovaná typu BUREŠ (DS-B), konstrukce mostu s přesypávkou,
- spodní stavba rámové konstrukce je tvořená prefabrikovanými stojkami téhož typu,
- přemostovanou překážkou je koryto potoka Kopřivnička. Svahy i dno koryta jsou před i za mostem (včetně mostního otvoru) dlážděné lomovým kamenem,
- monoliticky dobetonovaná fasáda je místy postižena trhlinami částečně inkrustovanými a povrchovým větráním betonu.

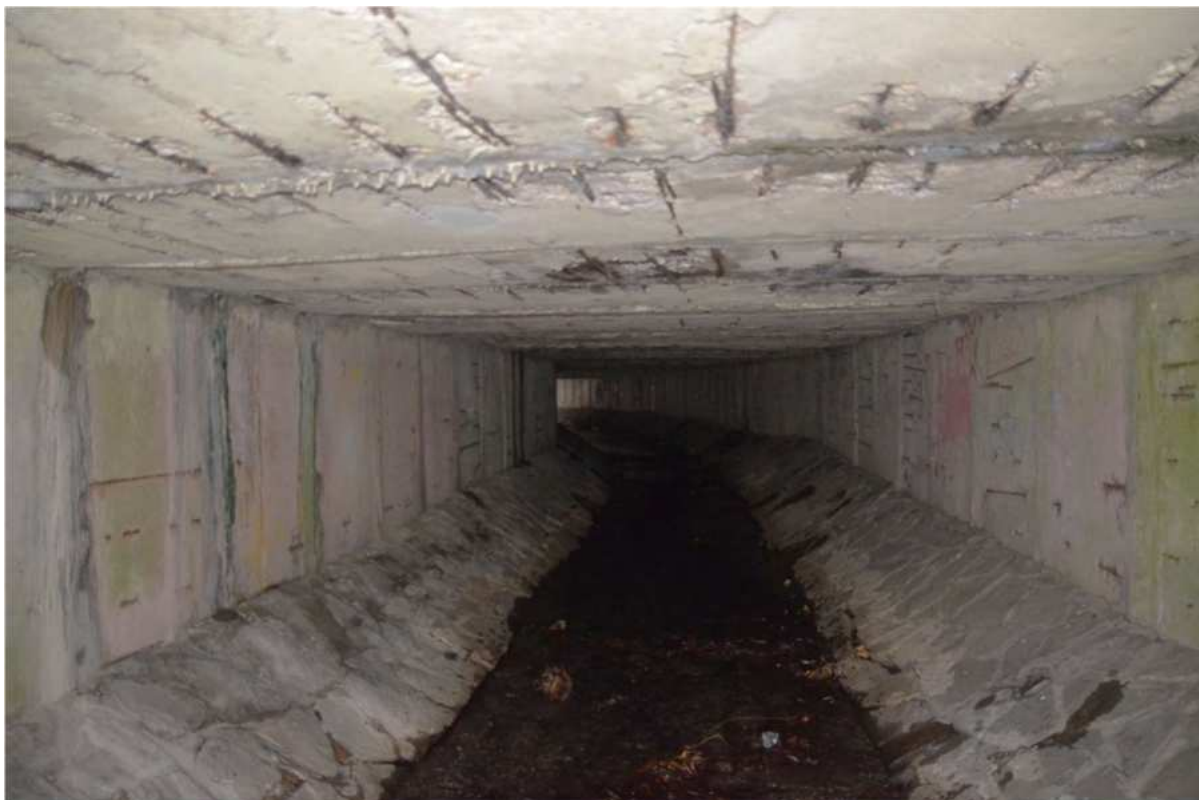
vané zřejmě jen asfaltovým nebo dehtovým nátěrem, jak je patrné z obr. F87-05 až F87-13. K zatékání dochází téměř v celé šířce mostu (délce opěr). Svislé spáry mezi jednotlivými stojkami jsou postiženy trhlinami v jejichž okolí se vápenné výluhy usazují ve formě inkrustací. Místy jsou tyto spáry neustále mokré, stéká po nich voda, viz např. obr. F87-09. Ve spárách na začátku a konci mostního otvoru jsou uchyceny zelené mikroorganismy svědčící o trvalém přísunu vody, viz obr. F87-06 a F87-10.

Obr.F87-05 **Průhled mostním otvorem, vlevo druhá podpěra (okružní opěra), vpravo první podpěra (záhumenská opěra). Pohled zleva doprava (proti vodě),**

- opěry jsou svislé, masivní, tvořené prefabrikovanými rámovými stojkami. Rámové stojky jsou omítnuty cementovou omítkou, povrchy jsou pokresleny graffiti,
- druhá podpěra silně zamáčena vodou stékající na její líc z podélných spár, o čemž svědčí četné inkrustace. Voda se do podélných spár dostává skrz nefunkční hydroizolaci rámové NK. Zelené mechy, mikroorganismy a zamáčený beton na líci svědčí o trvalém přísunu vody,
- beton ani omítka opěry není nejkvalitnější, povrchově větrá,
- betonářská výztuž koroduje z důvodu jejího nedostatečného krytí.

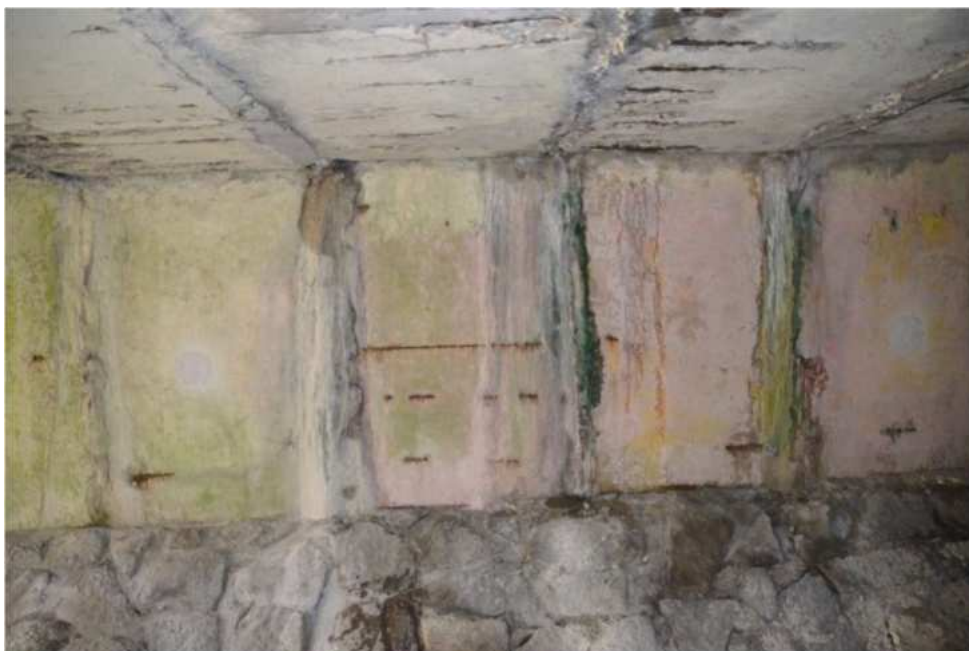
Obr.F87-06 **Druhá podpěra, okružní opěra, na svém levém konci Pohled ve směru staničení,**

- typické vady opěry,
- viz obr. F87-05.

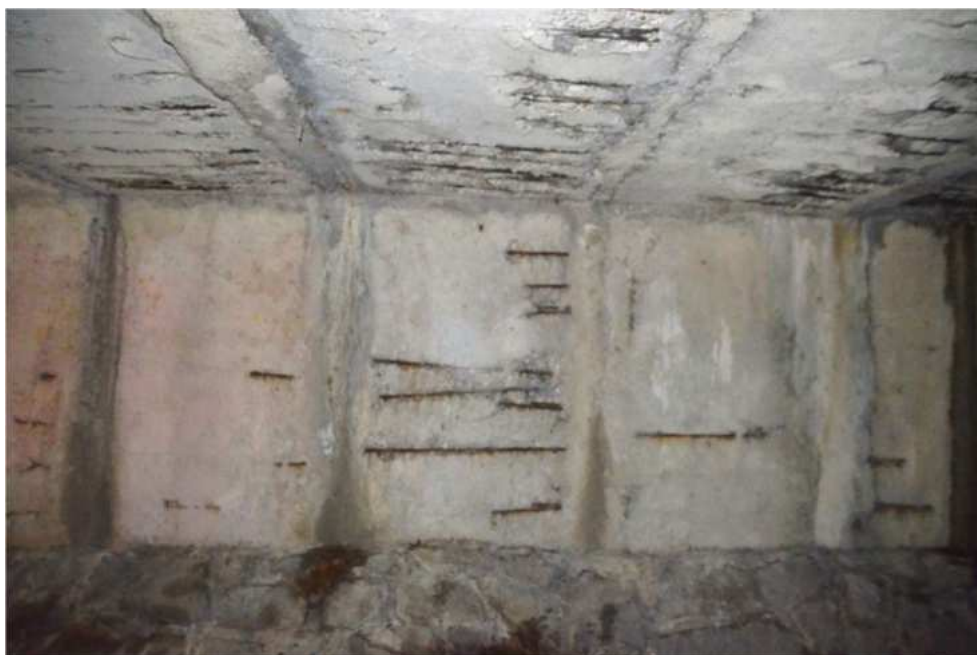
Obr.F87-07 **Druhá podpěra, okružní opěra, v místě rámu č.10. Pohled ve směru staničení,**

- typické vady opěry,
- opěra silně zamáčena vodou stékající na její líc z podélných spár, o čemž svědčí četné inkrustace. Voda se do podélných spár dostává skrz nefunkční hydroizolaci rámové NK,
- beton ani omítka OP není nejkvalitnější, povrchově větrá,
- betonářská výztuž koroduje z důvodu jejího nedostatečného krytí.

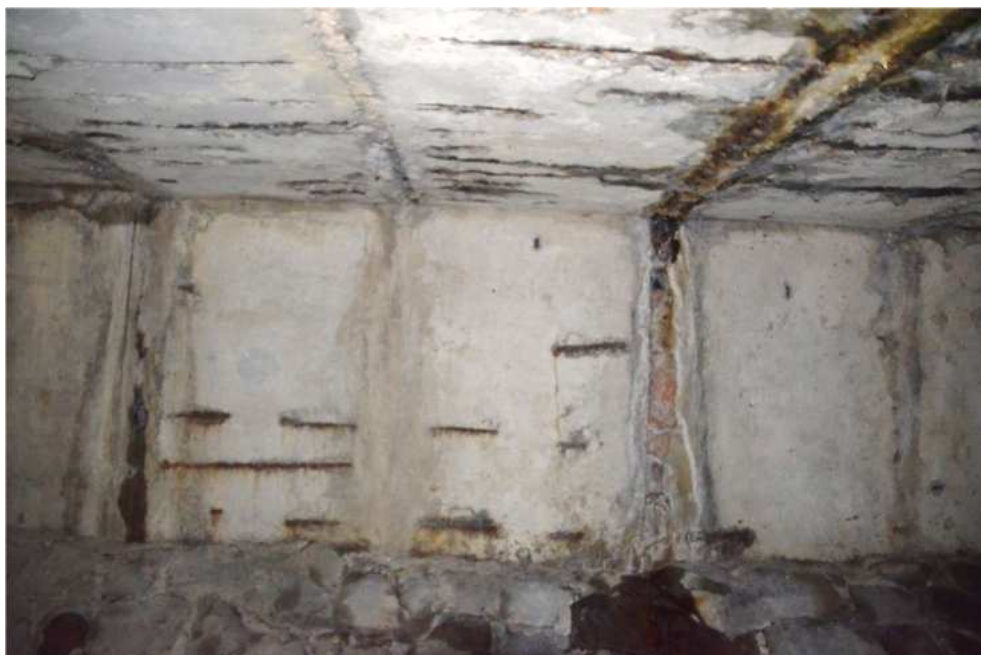
Subtilní mostní podpěry/opěry, ze statického hlediska stěnové stojky, jsou složeny každá ze 46 prefabrikátů tl. 450 mm, š. v líci 980 nebo 940 mm (vnitřní nebo krajní) a výšky asi 3000 mm. Přesná výška stojek je neměřitelná neb jsou zasunuty do kalichů v základové desce či základovém pásu a částečně kryty dlažbou. Vzájemné spojení dílců opěr je řešeno petlicovým spojem ve svislé spáře a společně s jejich spojením s příčlemi, viz odst. 3.4. Svislé spáry mezi dílci mají šířku až 100 mm a jsou nevzhledně postiženy trhlinami a silným zatékáním. Z povahy věci nejsou opěry v horních částech vybavené úložnými prahy, ale vyčnívající betonářskou výztuží pro výše uvedené spojení s příčlemi. Zhruba ve třetinách šířky mostu i ve třetinách délky opěr, je vždy jedna svislá spára širší, realizovaná jako dilatční, viz obr. F87-08 a F87-13.

Obr.F87-08 **Druhá podpěra, okružní opěra, v místě rámu č.15. Pohled ve směru staničení,**

- typické vady opěry,
- opěra silně zamáčena vodou stékající na její líc z podélných spár, o čemž svědčí četné inkrustace. Voda se do podélných spár dostává skrz nefunkční hydroizolaci rámové NK,
- beton ani omítka OP není nejvyšší kvality, povrchově větrá,
- betonářská výztuž koroduje z důvodu jejího nedostatečného krytí.

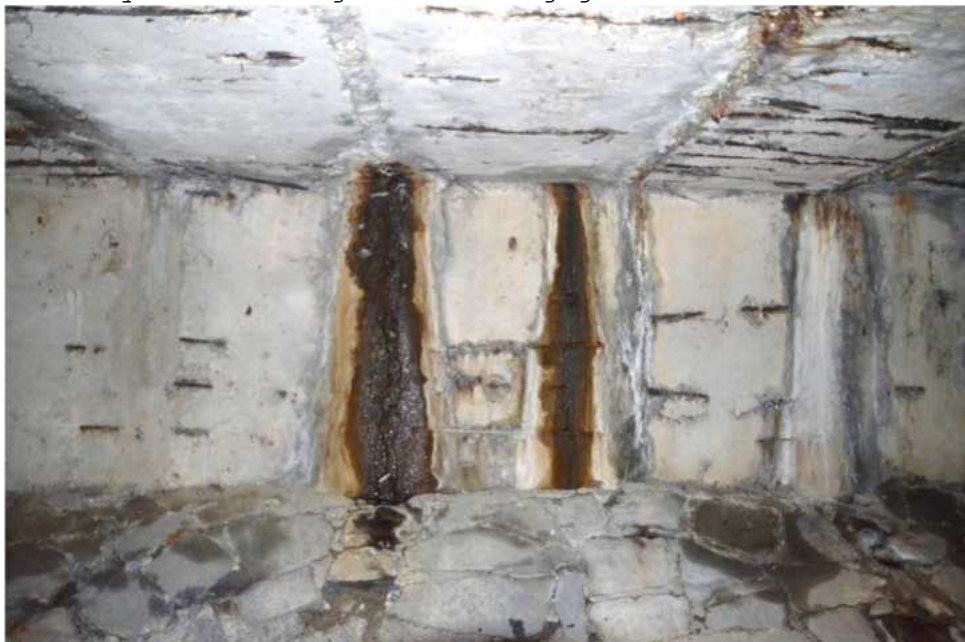
Obr.F87-09 **Druhá podpěra, okružní opěra, v místě rámu č.20. Pohled ve směru staničení,**

- typické vady opěry,
- opěra silně zamáčena vodou stékající na její líc z podélných spár, o čemž svědčí četné inkrustace. Voda se do podélných spár dostává skrz nefunkční hydroizolaci rámové NK,
- beton ani omítka OP není nejvyšší kvality, povrchově větrá,
- betonářská výztuž koroduje z důvodu jejího nedostatečného krytí.

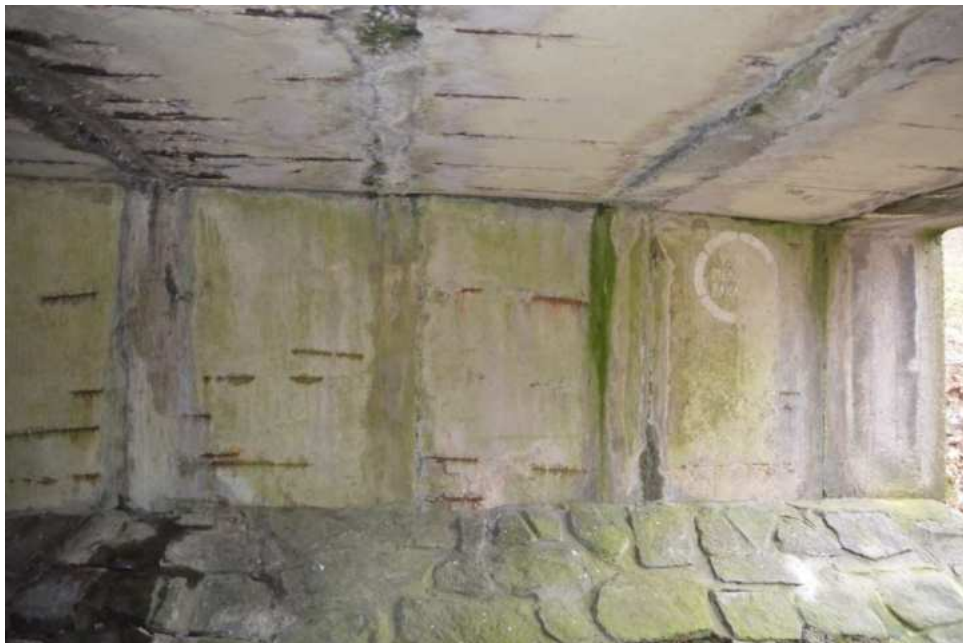
Obr.F87-10 **První podpěra, záhumenská opěra, na svém levém konci. Pohled proti směru staničení,**

- typické vady opěry,
- opěra silně zamáčena vodou stékající na její líc z podélných spár, o čemž svědčí četné inkrustace. Voda se do podélných spár dostává skrz nefunkční hydroizolaci rámové NK. Zelené mechy, mikroorganismy a zamáčený beton na lici svědčí o trvalém přísunu vody,
- beton ani omítka OP není nejkvalitnější, povrchově větrá,
- betonářská výztuž místy koroduje z důvodu nedostatečného krytí.

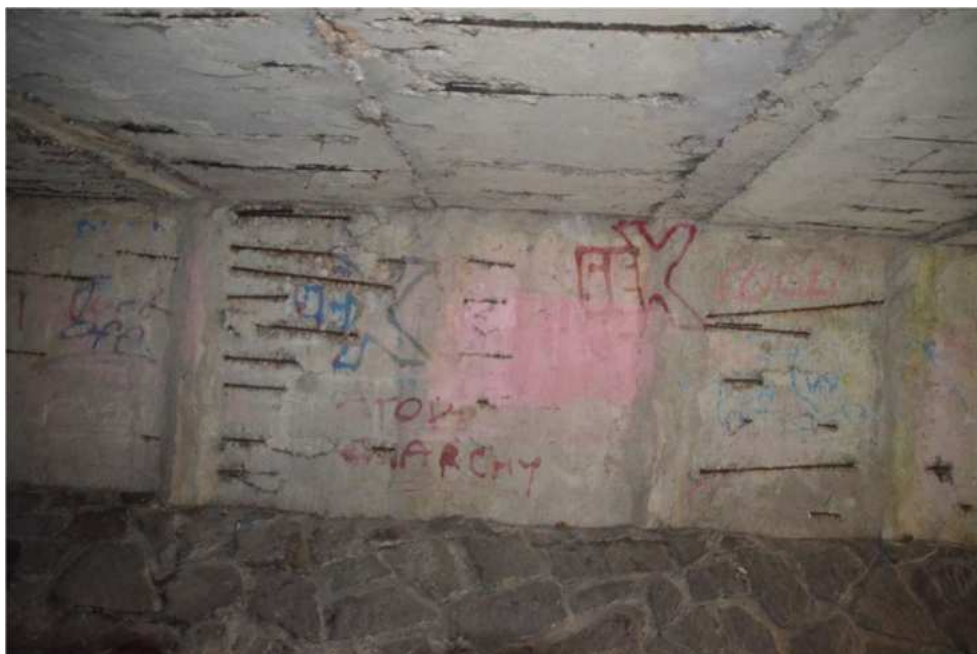
Obr.F87-11 **První podpěra, záhumenská opěra, v místě rámu č.7. Pohled proti směru staničení,**

- typické vady opěry,
- viz obr. F87-10.

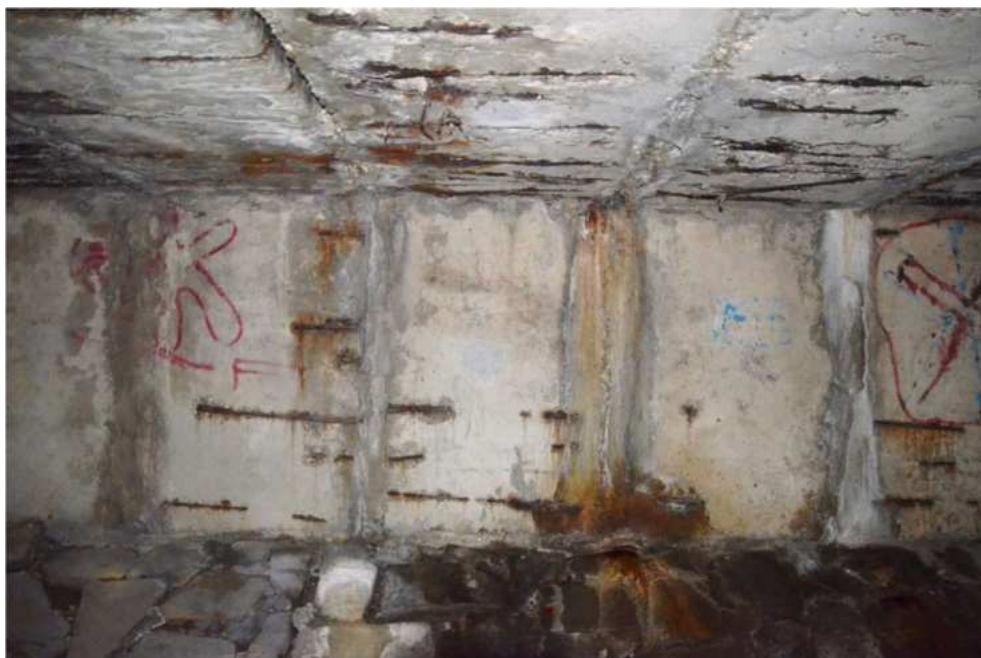
Obr.F87-12 **První podpěra, záhumenská opěra, v místě rámu č.20. Pohled proti směru staničení,**

- typické vady opěry,
- opěra silně zamáčena vodou stékající na její líc z podélných spár, o čemž svědčí četné inkrustace. Voda se do podélných spár dostává skrz nefunkční hydroizolaci rámové NK. Zelené mechy, mikroorganismy a zamáčený beton na lici svědčí o trvalém přísunu vody,
- beton ani omítka OP není nejvyšší kvality, povrchově větrá,
- betonářská výztuž koroduje z důvodu jejího nedostatečného krytí.

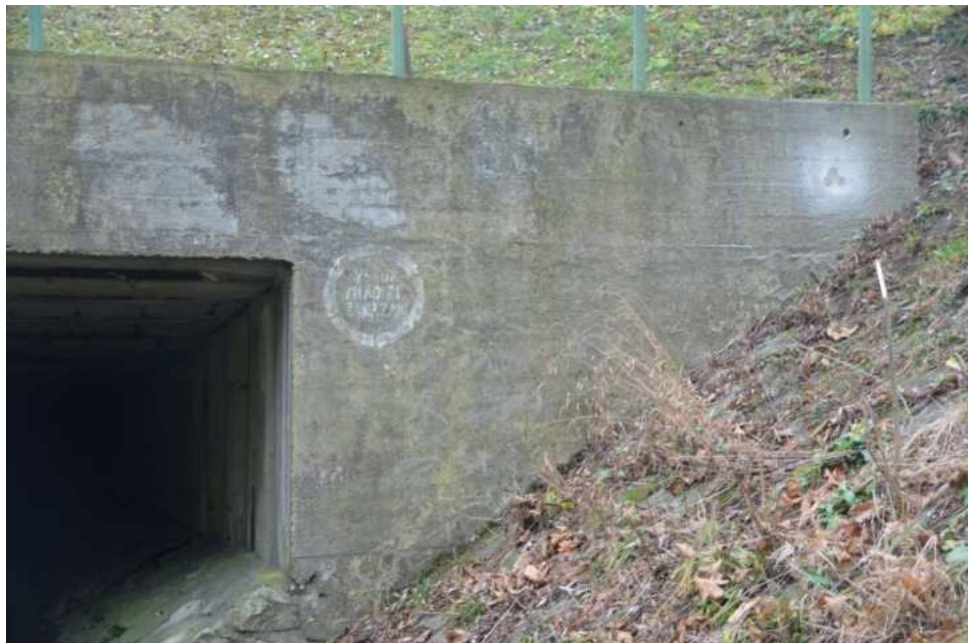
Obr.F87-14 **Levé (povodní) křídlo 1. podpěry, záhumenské opěry. Pohled na jeho líc zleva doprava a ve směru staničení,**

- křídlo je krátké rovnoběžné, z monolitického betonu, opatřené cementovou omítkou,
- křídlo povrchově větrá, při deštích po něm stéká dešťová voda z přesypávky, neboť není opatřené římsou,
- přilehlý svah je dlážděn lomovým kamenem, přilehlá vegetace je udržována.

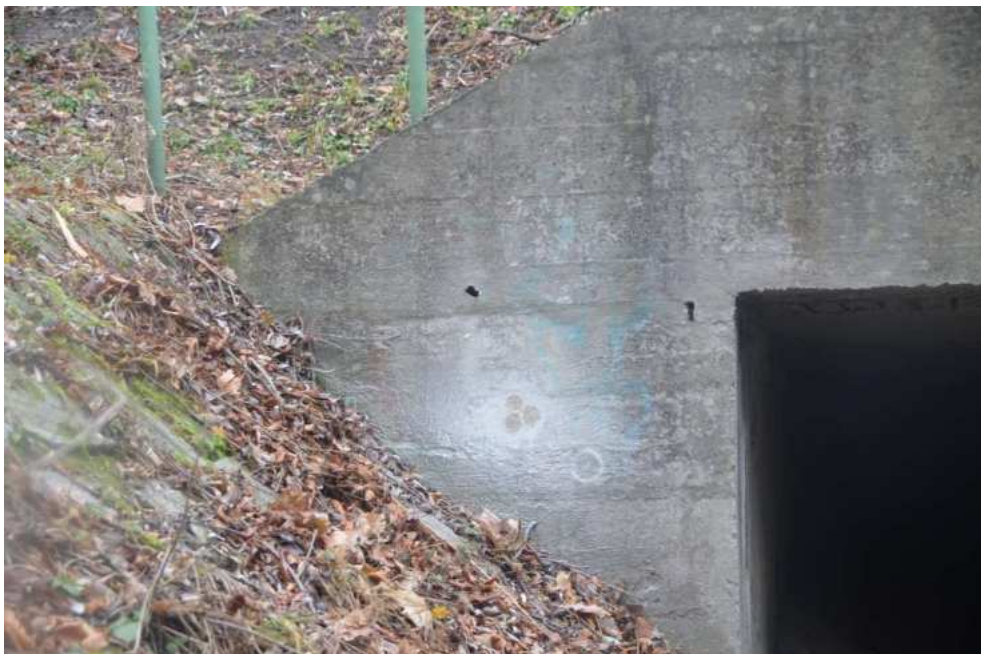
Obr.F87-15 **Pravé (návodní) křídlo 1. podpěry, záhumenské opěry. Pohled na jeho líc proti směru staničení a zprava doleva,**

- křídlo je krátké rovnoběžné, z monolitického betonu, opatřené cementovou omítkou,
- křídlo povrchově větrá, při deštích po něm stéká dešťová voda z přesypávky, neboť není opatřené římsou,
- přilehlý svah je dlážděn lomovým kamenem, přilehlá vegetace je udržována.

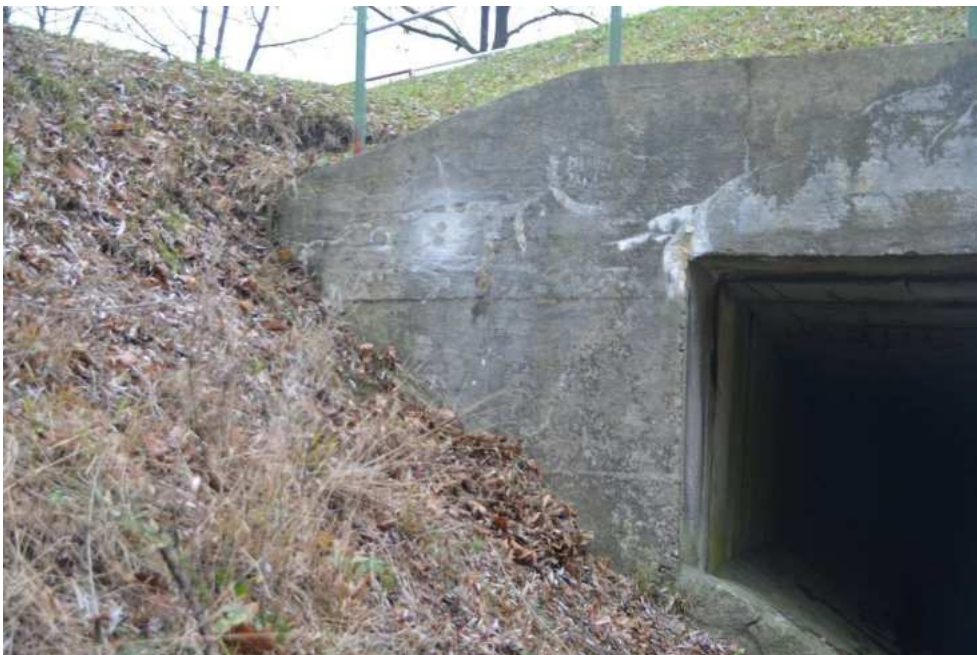
Obr.F87-16 **Levé (povodní) křídlo 2. podpěry, okružní opěry. Pohled na jeho líc ve směru staničení a zleva doprava,**

- křídlo je krátké rovnoběžné, z monolitického betonu, opatřené cementovou omítkou,
- křídlo povrchově větrá, místy s trhlinami, při deštích po něm stéká dešťová voda z přesypávky, neboť není opatřené římsou,
- přilehlý svah je dlážděn lomovým kamenem, přilehlá vegetace je udržována.

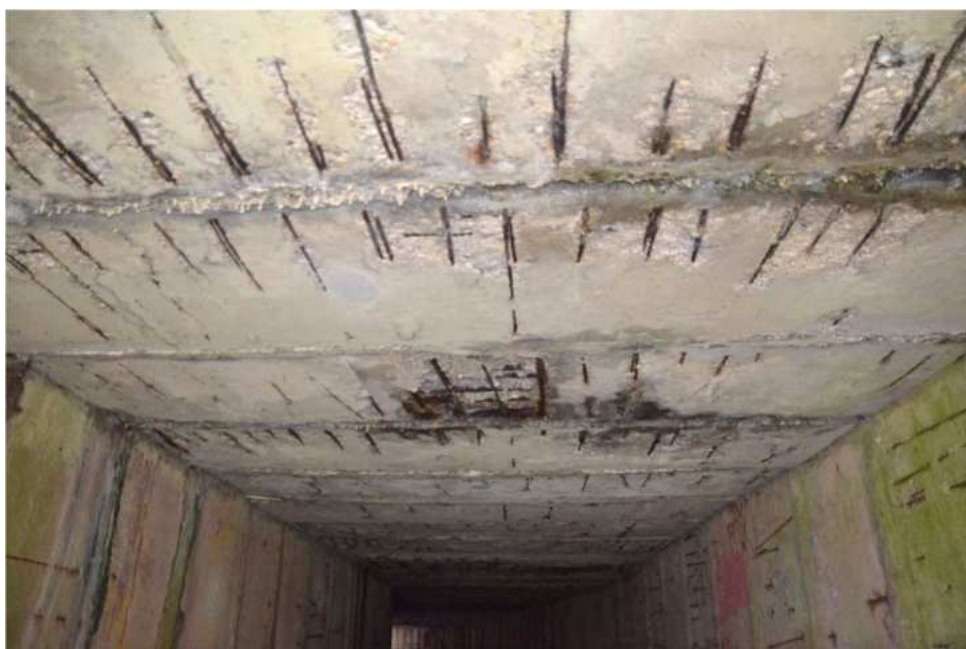
Obr.F87-18 **Podhled levého okraje NK. Pohled zleva doprava a vzhůru,**

- podhled prefabrikovaných příčlí NK typu BUREŠ (DS-B),
- beton příčlí i podélných spár hloubkově větrá, je nekvalitní, místy špatně zhutněný (štěrková hnízda), u podélných spár místy zcela vydrolený,
- betonářská výztuž koroduje z důvodu jejího nedostatečného krytí, místy obnažené až celé profily,
- podhledy a podélné spáry hojně zamáčeny vodou pronikající skrz nefunkční hydroizolaci, tvorba inkrustací i ve formě krápníků.

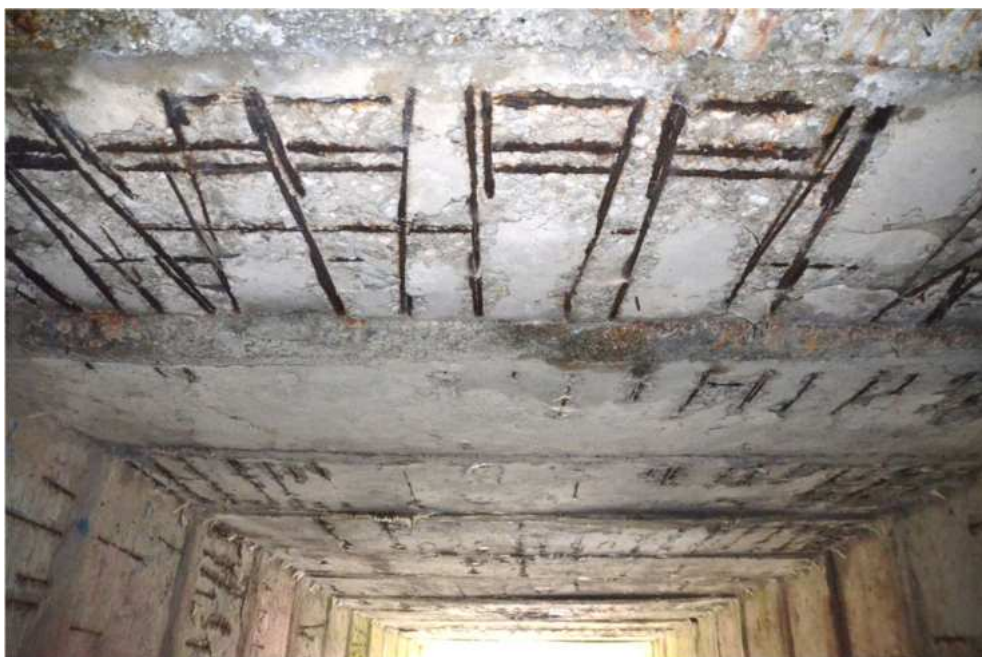
Obr.F87-19 **Podhled NK od příčle č.13 k levému okraji mostního otvoru. Pohled zprava doleva a vzhůru,**

- viz obr. F87-18.

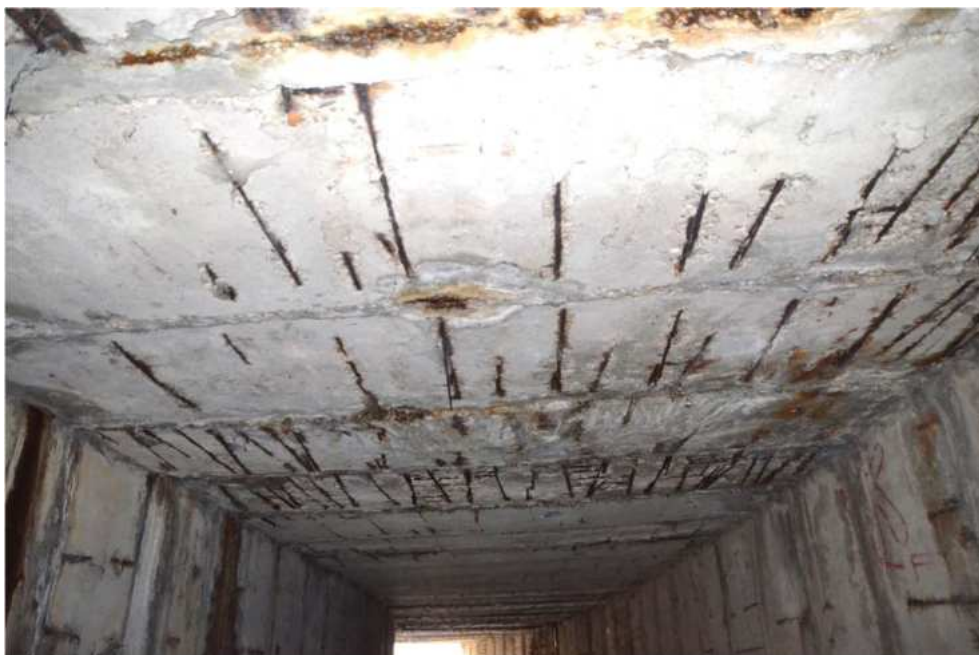
Obr.F87-20 **Podhled NK od příčle č.18 k pravému okraji mostního otvoru. Pohled zleva doprava a vzhůru,**

- podhled prefabrikovaných příčlí NK typu BUREŠ (DS-B),
- beton příčlí i podélných spár hloubkově větrá, je nekvalitní, místy špatně zhutněný (šterková hnízda), u podélných spár místy zcela vydrolený,
- betonářská výztuž koroduje z důvodu jejího nedostatečného krytí, místy obnažené až celé profily,
- podhledy a podélné spáry hojně zamáčeny vodou pronikající skrz nefunkční hydroizolaci, tvorba inkrustací i ve formě krápníků.

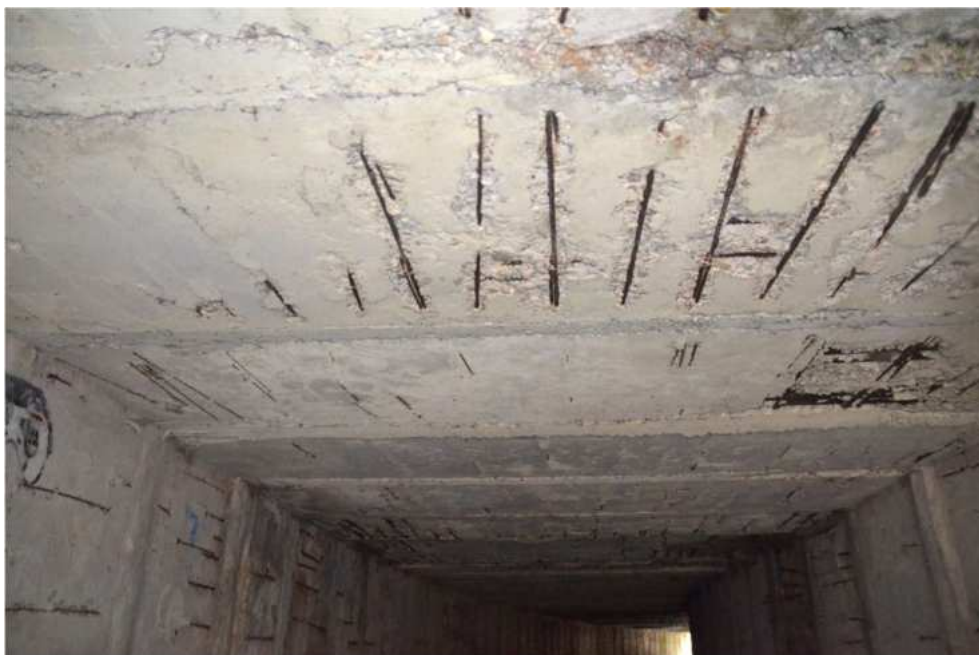
Obr.F87-21 **Podhled NK. Pohled od pravého okraje NK (vtoku do objektu), zprava doleva, po vodě a vzhůru,**

- až na hojně zamáčení podhledů a podélných spár vodou pronikající skrz nefunkční hydroizolaci a tvorbu inkrustací viz obr. F87-20.

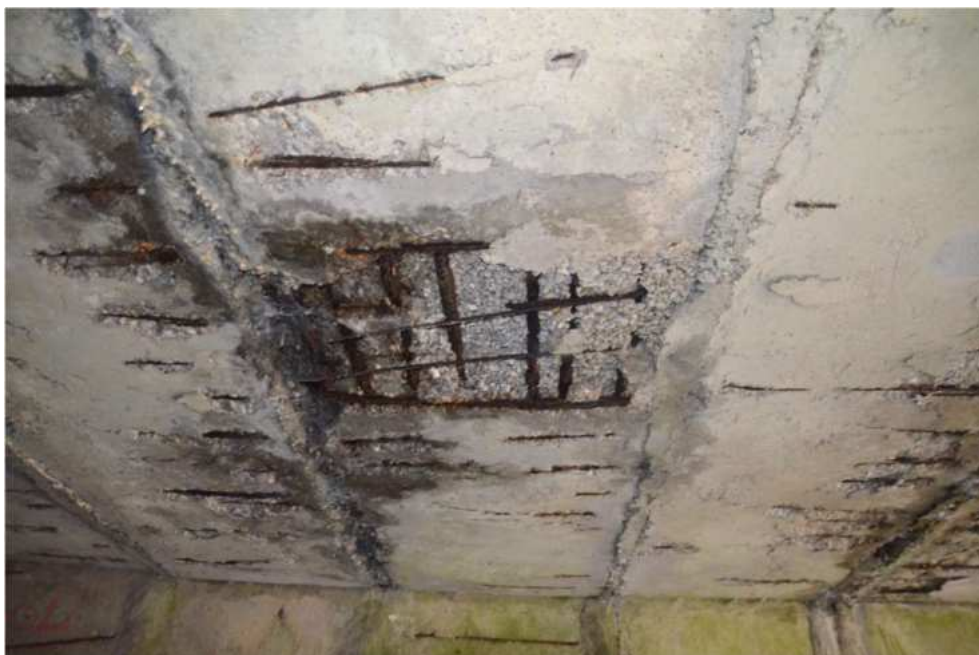
Do vodorovné nosné konstrukce (NK) zatéká přes podélné spáry v podstatě v celé její šířce (silné inkrustace i ve formě krápníků, místy zcela vydrolený beton a vzniklé velké kaverny, viz obr. F87-24). Toto zatékání je tak masivní, že dochází k odhalení příčné výztuže na rozsáhlých plochách podhledů, viz obr. F87-18 až F87-23. Místy je beton podhledu NK natolik degradovaný, že je obnažena i hlavní výztuž a příčná výztuž je korodovaná se silným oslabením viz např. obr. F87-22.

Obr.F87-22 **Podhled NK v místě příčle č.5. Pohled proti směru staničení a vzhůru,**

- detail podhledu příčle č.5,
- cca uprostřed rozpětí příčle hloubková degradace betonu, beton je špatně zhutněný (štěrkové hnízdo),
- beton v okolí podélných spár zamáčený, ve spáře inkrustace i ve formě krápníků,
- betonářská výztuž koroduje z důvodu jejího nedostatečného krytí.

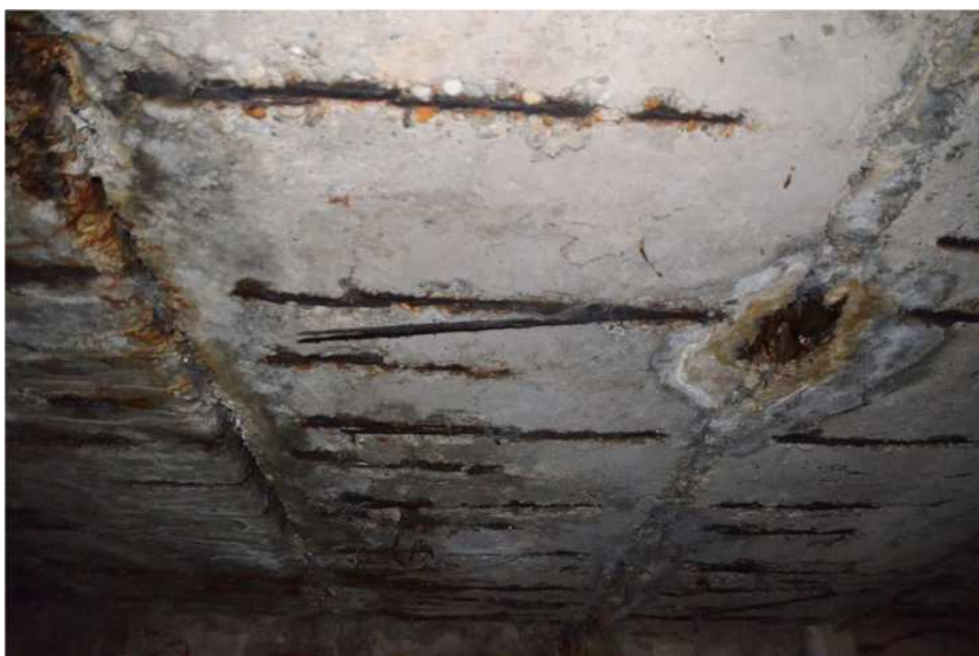
Obr.F87-23 **Podhled NK v místě příčle č.20. Pohled proti směru staničení a vzhůru,**

- detail podhledu příčle č.20,
- beton v okolí podélných spár zamáčený, ve spáře tvorba inkrustací i ve formě krápníků,
- betonářská výztuž koroduje z důvodu jejího nedostatečného krytí.

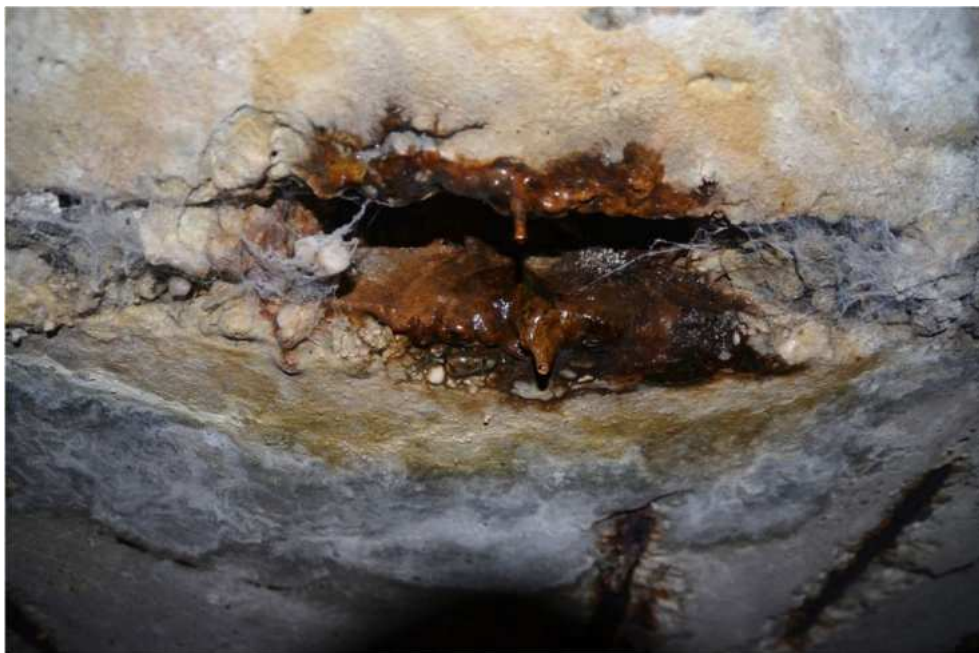
Obr.F87-24 **Detail podélné spáry u příčle č.20. Pohled zleva doprava, ve směru staničení a vzhůru,**

- cca uprostřed rozpětí podélné spáry hluboká kaverna, okolí kaverny zamáčené, tvorba inkrustací i ve formě krápníků,
- koroze betonářské výztuže z důvodu jejího nedostatečného krytí,
- na horním povrchu úložného prahu podpěry množství nečistot a naplavenin.

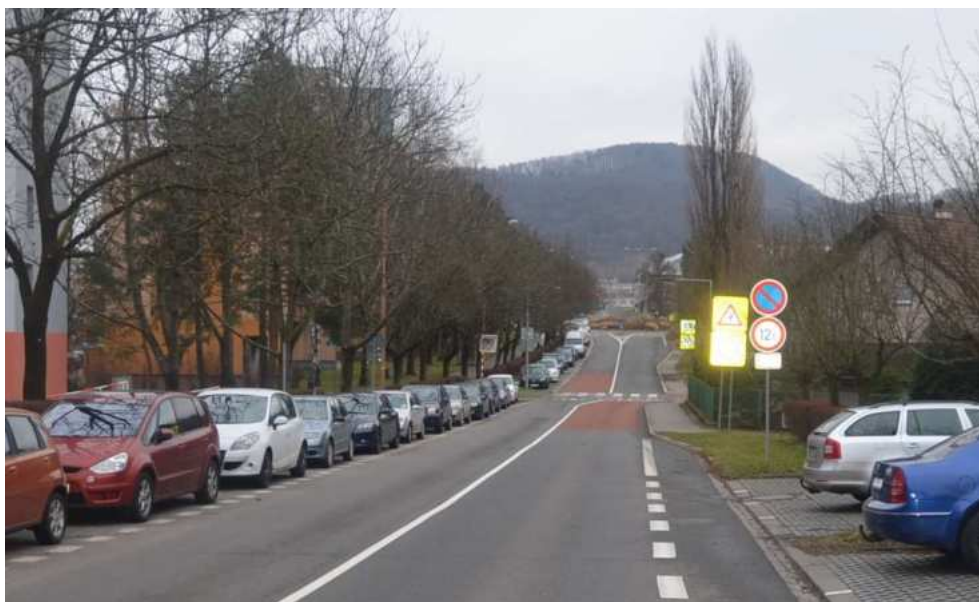
Obr.F87-25 **Vozovka v první polovině mostu. Průhled pravým okrajem ve směru staničení,**

- kryt vozovky z AB je nový, bez výraznějších poruch či jiných nedostatků,
- ve vozovce se vyskytují jen příčné trhliny v oblasti přesypané konstrukce mostu, viz obr. F87-27 a F87-28,
- po pravé straně vozovky nad mostem dlážděný prostor pro parkování vozidel mimo vozovku.

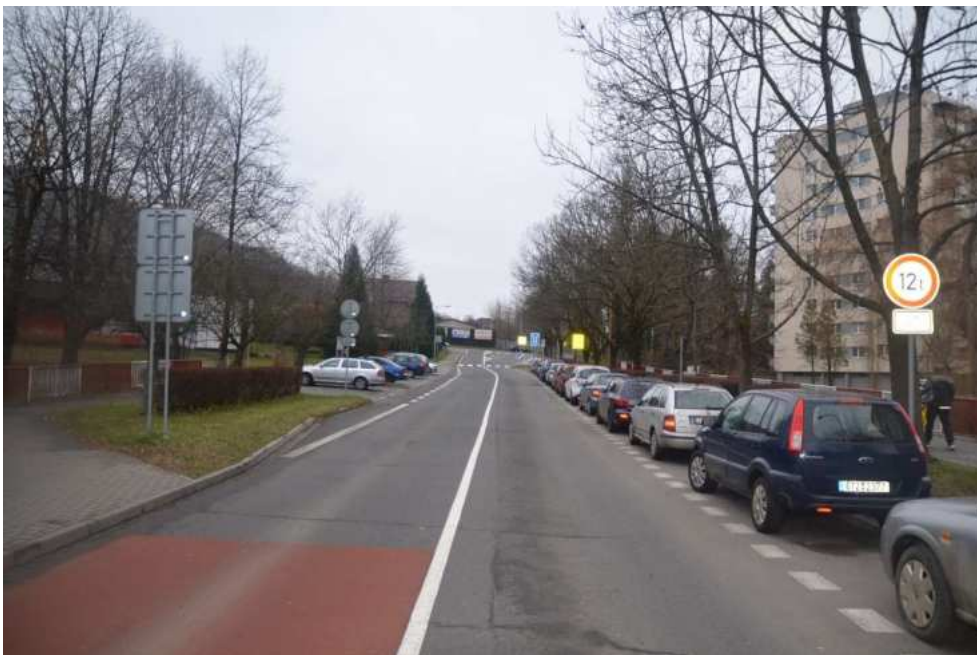
Obr.F87-26 **Vozovka ve druhé polovině mostu. Průhled osou vozovky proti směru staničení,**

- kryt vozovky z AB je nový, bez výraznějších poruch, či jiných nedostatků,
- vždy pár příčných trhlin vyskytující se ve vozovce nad i za mostem,
- po levé straně vozovka nad mostem rozšířena o pruh pro parkování.

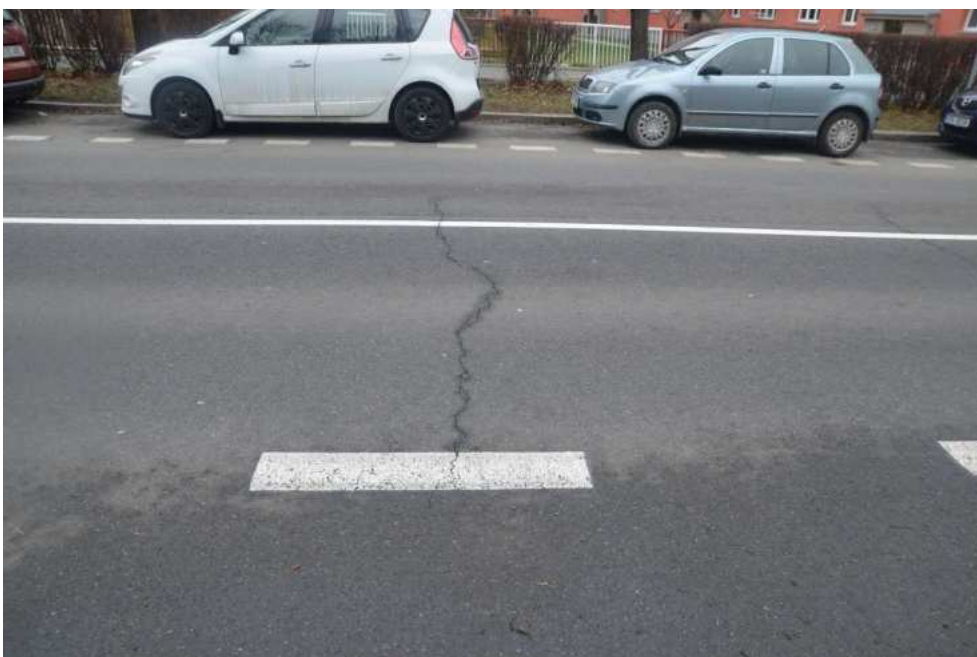
Obr.F87-27 **Vozovka v místě první podpěry, záhumenské opěry. Pohled zprava doleva,**

- příčná trhlina v krytu vozovky v oblasti nad první podpěrrou, záhumenskou opěrrou,
- kryt vozovky kromě dalších příčných trhlin v oblasti před i nad mostem bez dalších vad či poruch.

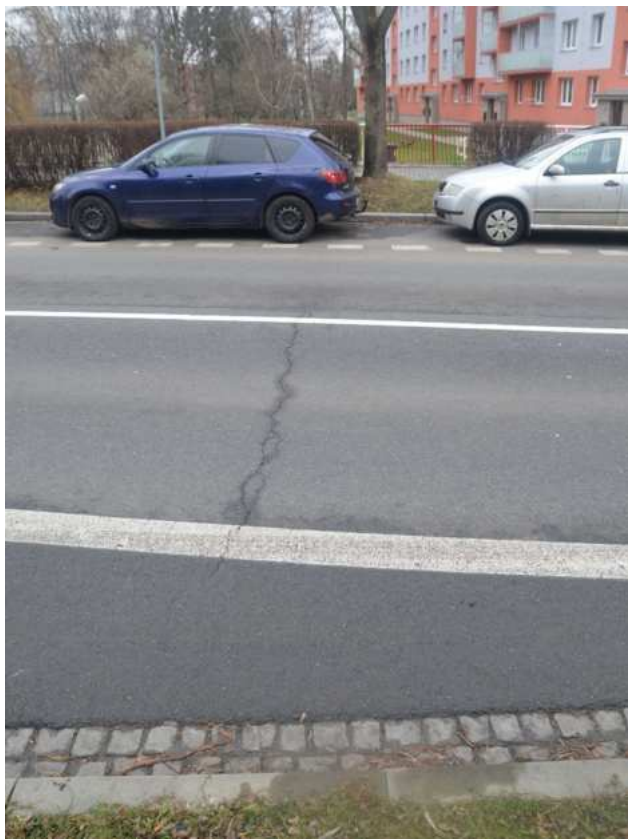
Obr.F87-28

- příčná trhlinka v krytu vozovky v oblasti nad druhou podpěrrou, okružní opěrou,
- kryt vozovky kromě dalších příčných trhlin v oblasti před i nad mostem bez dalších vad či poruch.

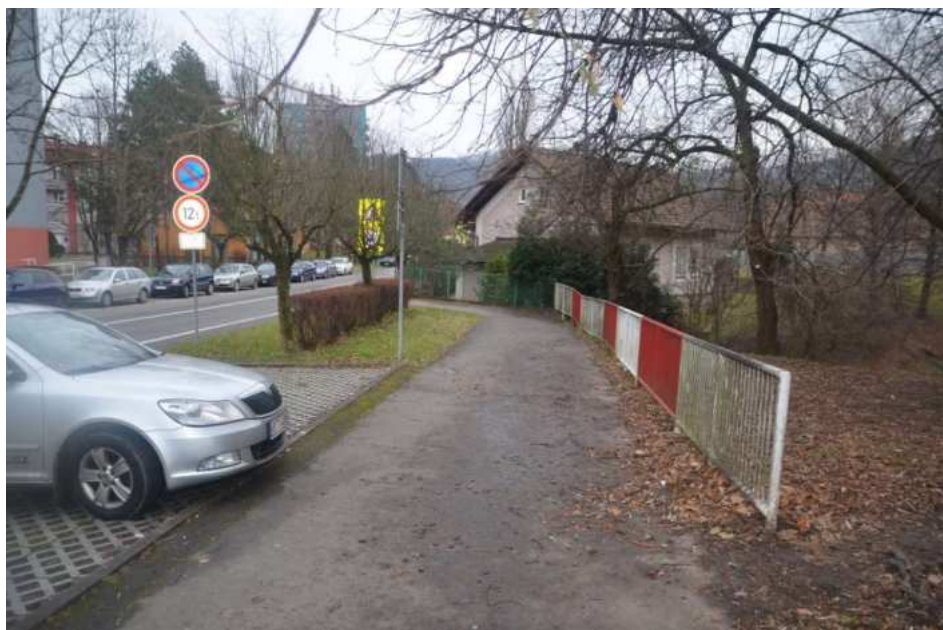
Obr.F87-29 **Pravostranný chodník a zábradlí u přilehlého svahu. Pohled ve směru staničení,**

- chodníku má povrch z litého asfaltu, při jeho okrajích se hromadí spadlé listí, plynule navazuje na chodník před mostem, za mostem je ukončen místem pro přecházení,
- chodník není ohraničen zvýšenými obrubníky,
- chodník je od vozovky oddělen pásem zeleně či plochou pro parkování,
- zábradlí je provedeno jako ocelové. Je tvořeno svařovanými kruhovými profily, detailnější popis viz text zprávy, odst. 3.7.1,
- zábradlí je opatřeno ochranným nátěrem a je bez koroze,
- v oblasti nad druhou podpěrrou, okružní opěrou, síť trhlin povrchu z litého asfaltu.

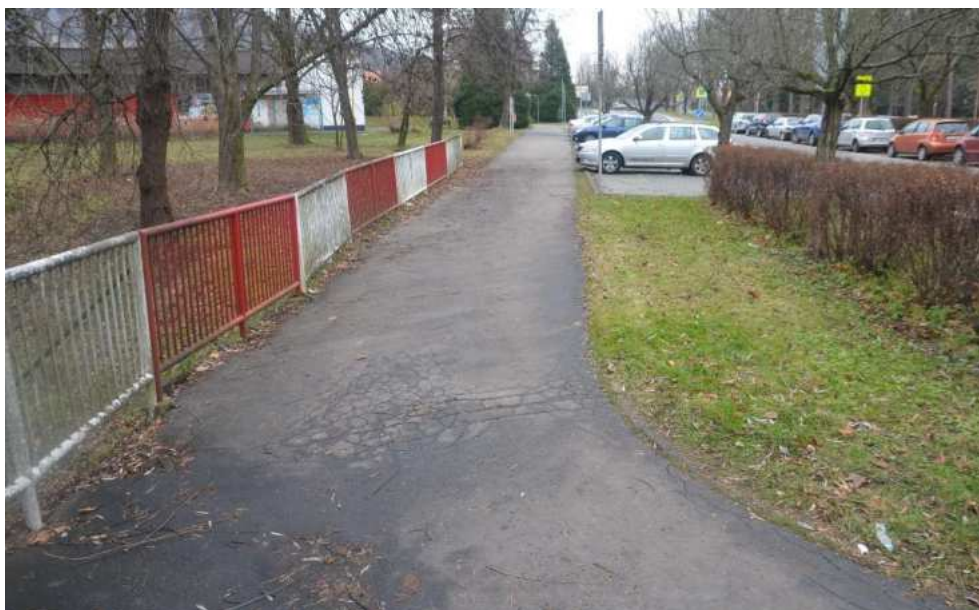
Obr.F87-30 **Pravostranný chodník a zábradlí u přílehlého svahu. Pohled proti směru staničení,**

- chodníku má povrch z litého asfaltu, při jeho okrajích se hromadí spadané listí, plynule navazuje na chodník před mostem, za mostem je ukončen místem pro přecházení,
- chodník není ohraničen zvýšenými obrubníky,
- chodník je od vozovky oddělen pásem zeleně či plochou pro parkování,
- zábradlí je provedeno jako ocelové. Je tvořeno svařovanými kruhovými profily, detailnější popis viz text zprávy, odst. 3.7.1,
- zábradlí je opatřeno ochranným nátěrem a je bez koroze,
- v oblasti nad druhou podpěrrou, okružní opěrrou, síť trhlin povrchu z litého asfaltu.

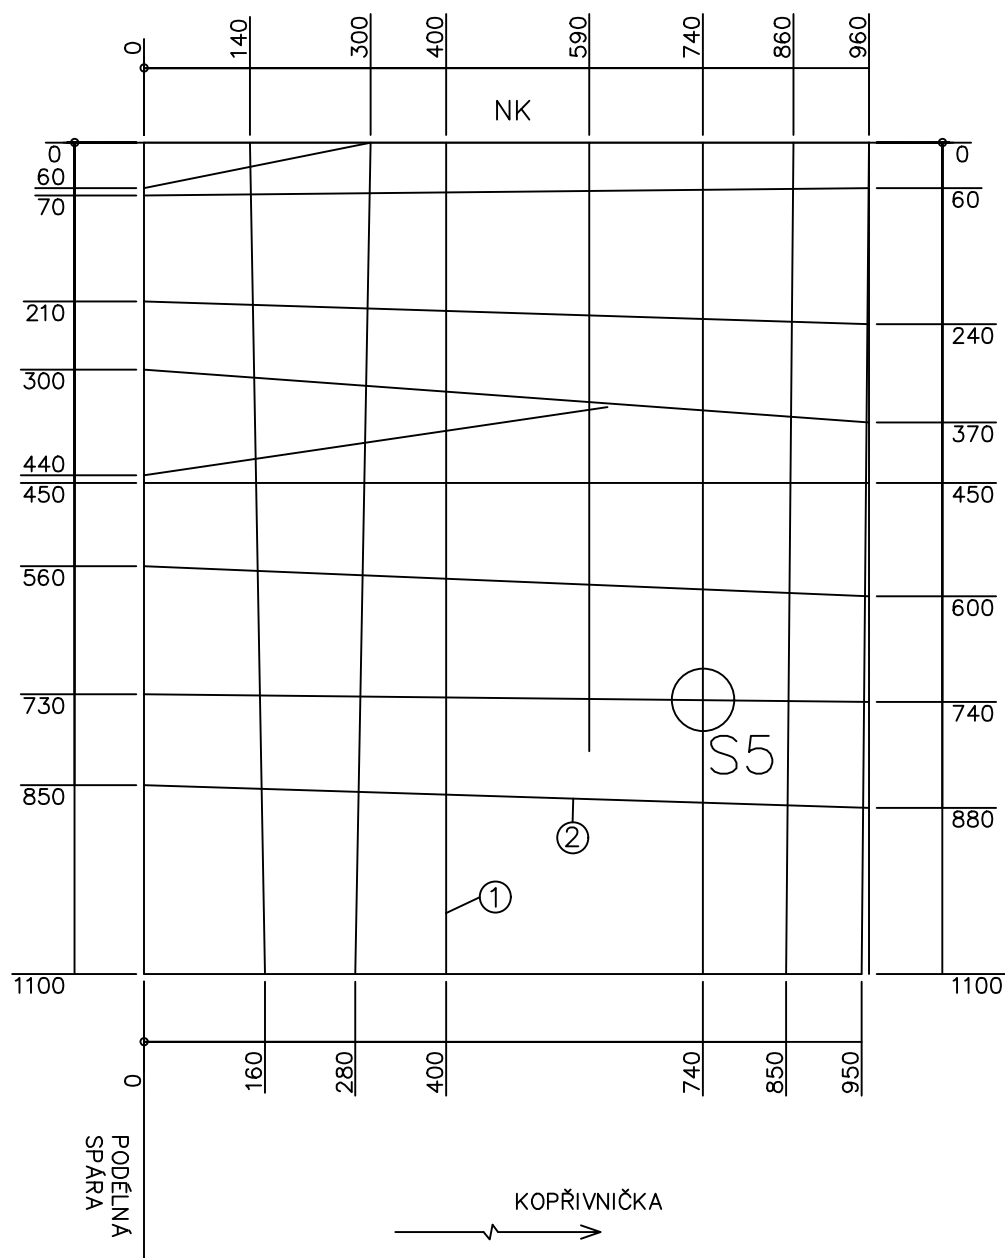
Sonda S5. Svislý řez M 1:10

- ① Hlavní (svislá) výztuž v sondě S5 je téměř rovnoběžná, žebírková (10 400 B), \varnothing 14 mm. Krytí zboku v místě sondy S5 je 47 mm. Vzdálenost výztuží je 100 až 190 mm, průměrně po 135 mm. Výztuž nevykazuje známky koroze.
- ② Rozdělovací (vodorovná) výztuž v sondě S5 je žebírková (10 400 B), \varnothing 12 mm. Krytí zboku v místě sonda S5 je 8 mm. Vzdálenost výztuží je 10 až 250 mm, průměrně po 140 mm. Výztuž nevykazuje známky koroze a je v sondě S5 vázaná.
