ZÁKLADNÍ DIAGNOSTICKÝ PRŮZKUM

silničního mostu ev.č. **21c-M3** přes potok Kopřivničku
na místní komunikaci, ulici Husově v obci Kopřivnice

most Kopřivnice Husova

ev.č. 21c-M3

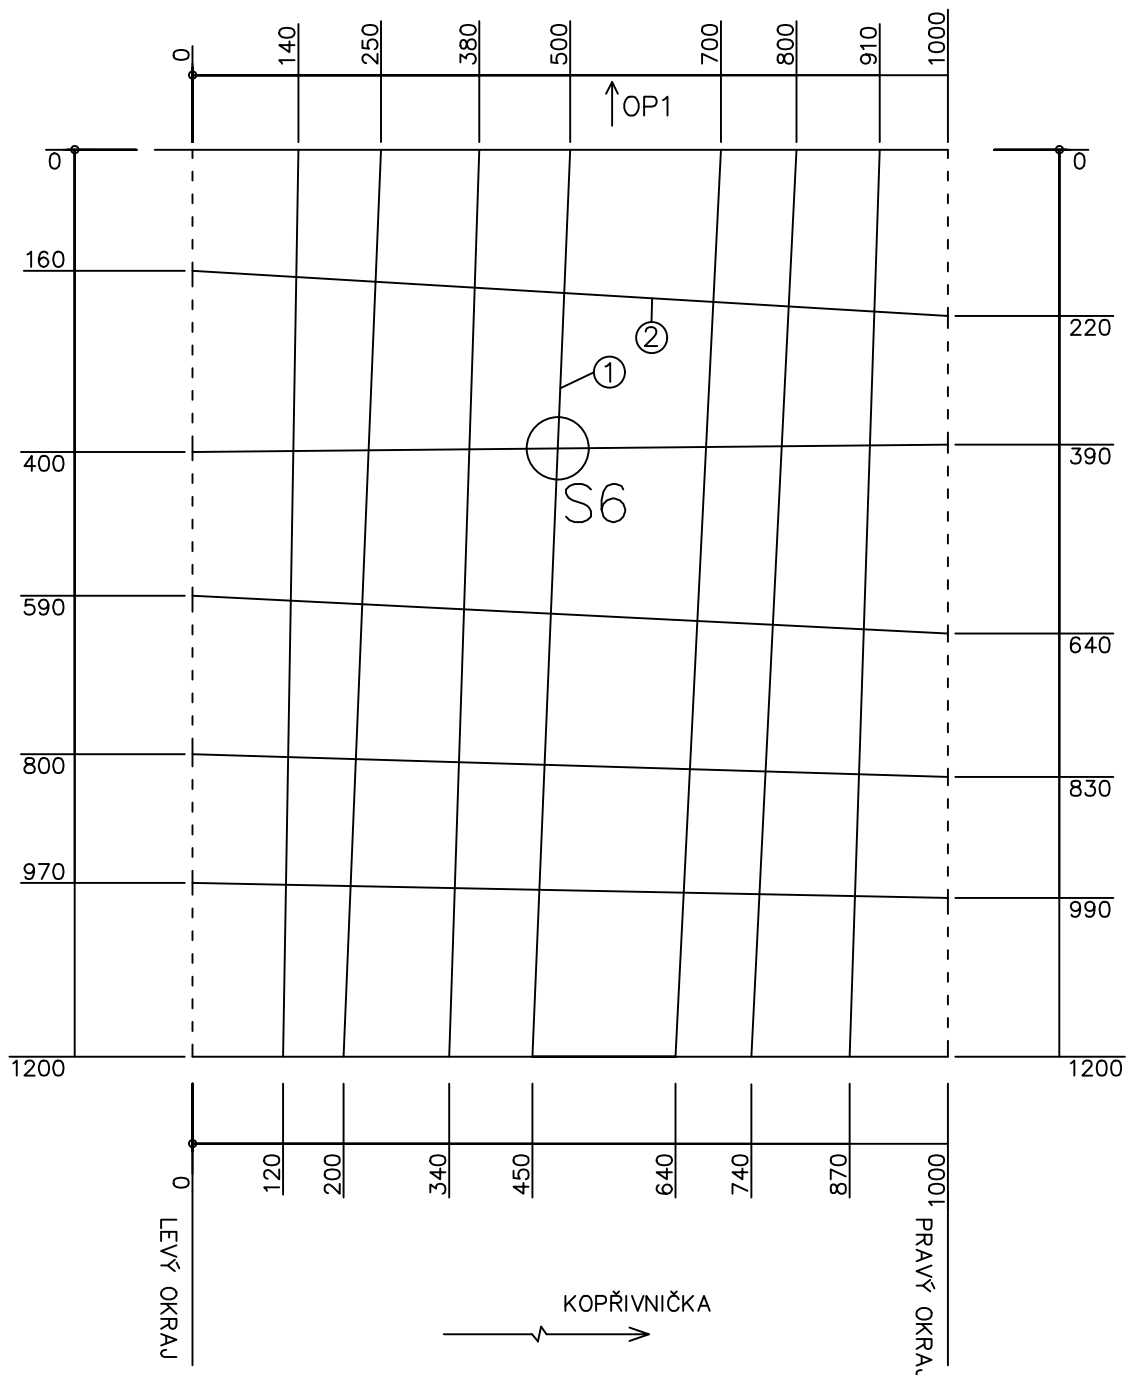
Sonda S6. M 1:10

- ① Hlavní (podélná) výztuž v sondě S6 je téměř rovnoběžná, žebírková (10 400 B), \varnothing 24 mm. Krytí zdola v místě sondy S6 je 32 mm. Vzdálenost výztuží je 80 až 200 mm, průměrně po 130 mm. Výztuž nevykazuje známky koroze.
- ② Rozdělovací (příčná) výztuž v sondě S6 je žebírková (10 400 B), \varnothing 10 mm. Krytí zdola v místě sonda S6 je 18 mm. Vzdálenost výztuží je 160 až 250 mm, průměrně po 200 mm. Výztuž nevykazuje známky koroze.

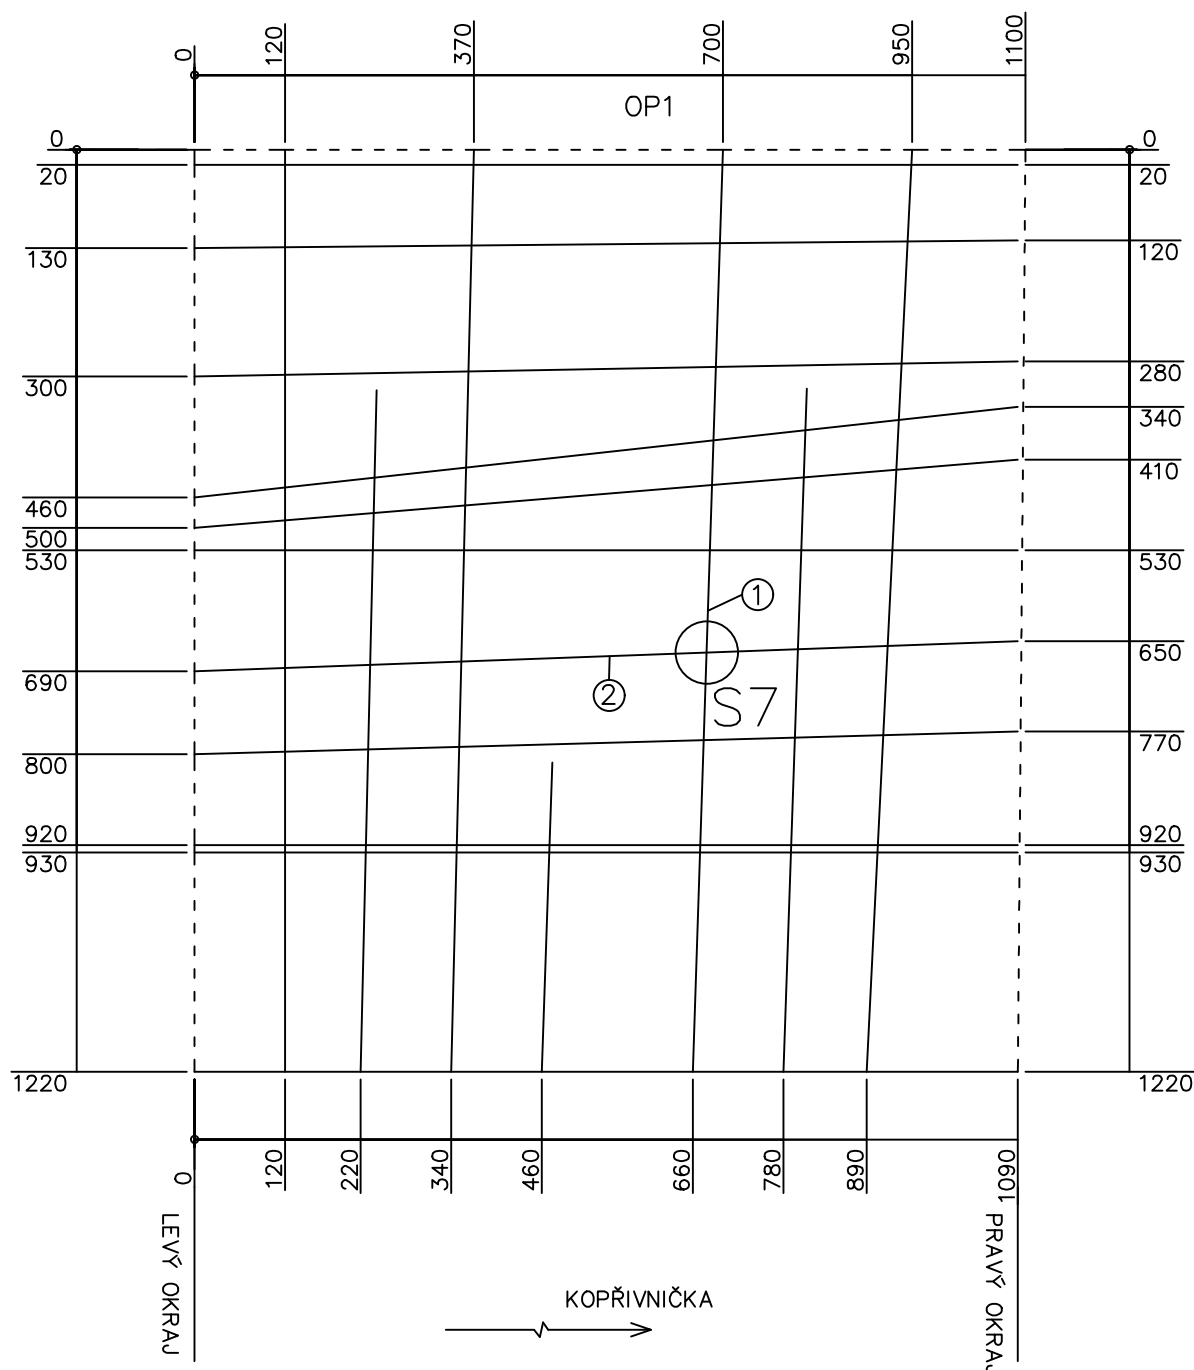
Sonda S7. M 1:10

- ① Hlavní (podélná) výztuž v sondě S7 je téměř rovnoběžná, žebírková (10 400 B), \varnothing 20 mm. Krytí zdola v místě sondy S7 je 30 mm. Vzdálenost výztuží je 110 až 200 mm, průměrně po 130 mm. Výztuž nevykazuje známky koroze.
- ② Rozdělovací (příčná) výztuž v sondě S7 je žebírková (10 400 B), \varnothing 10 mm. Krytí zdola v místě sonda S7 je 18 mm. Vzdálenost výztuží je 160 až 290 mm, průměrně po 120 mm. Výztuž je v místě sondy S7 korodovaná bez oslabení.

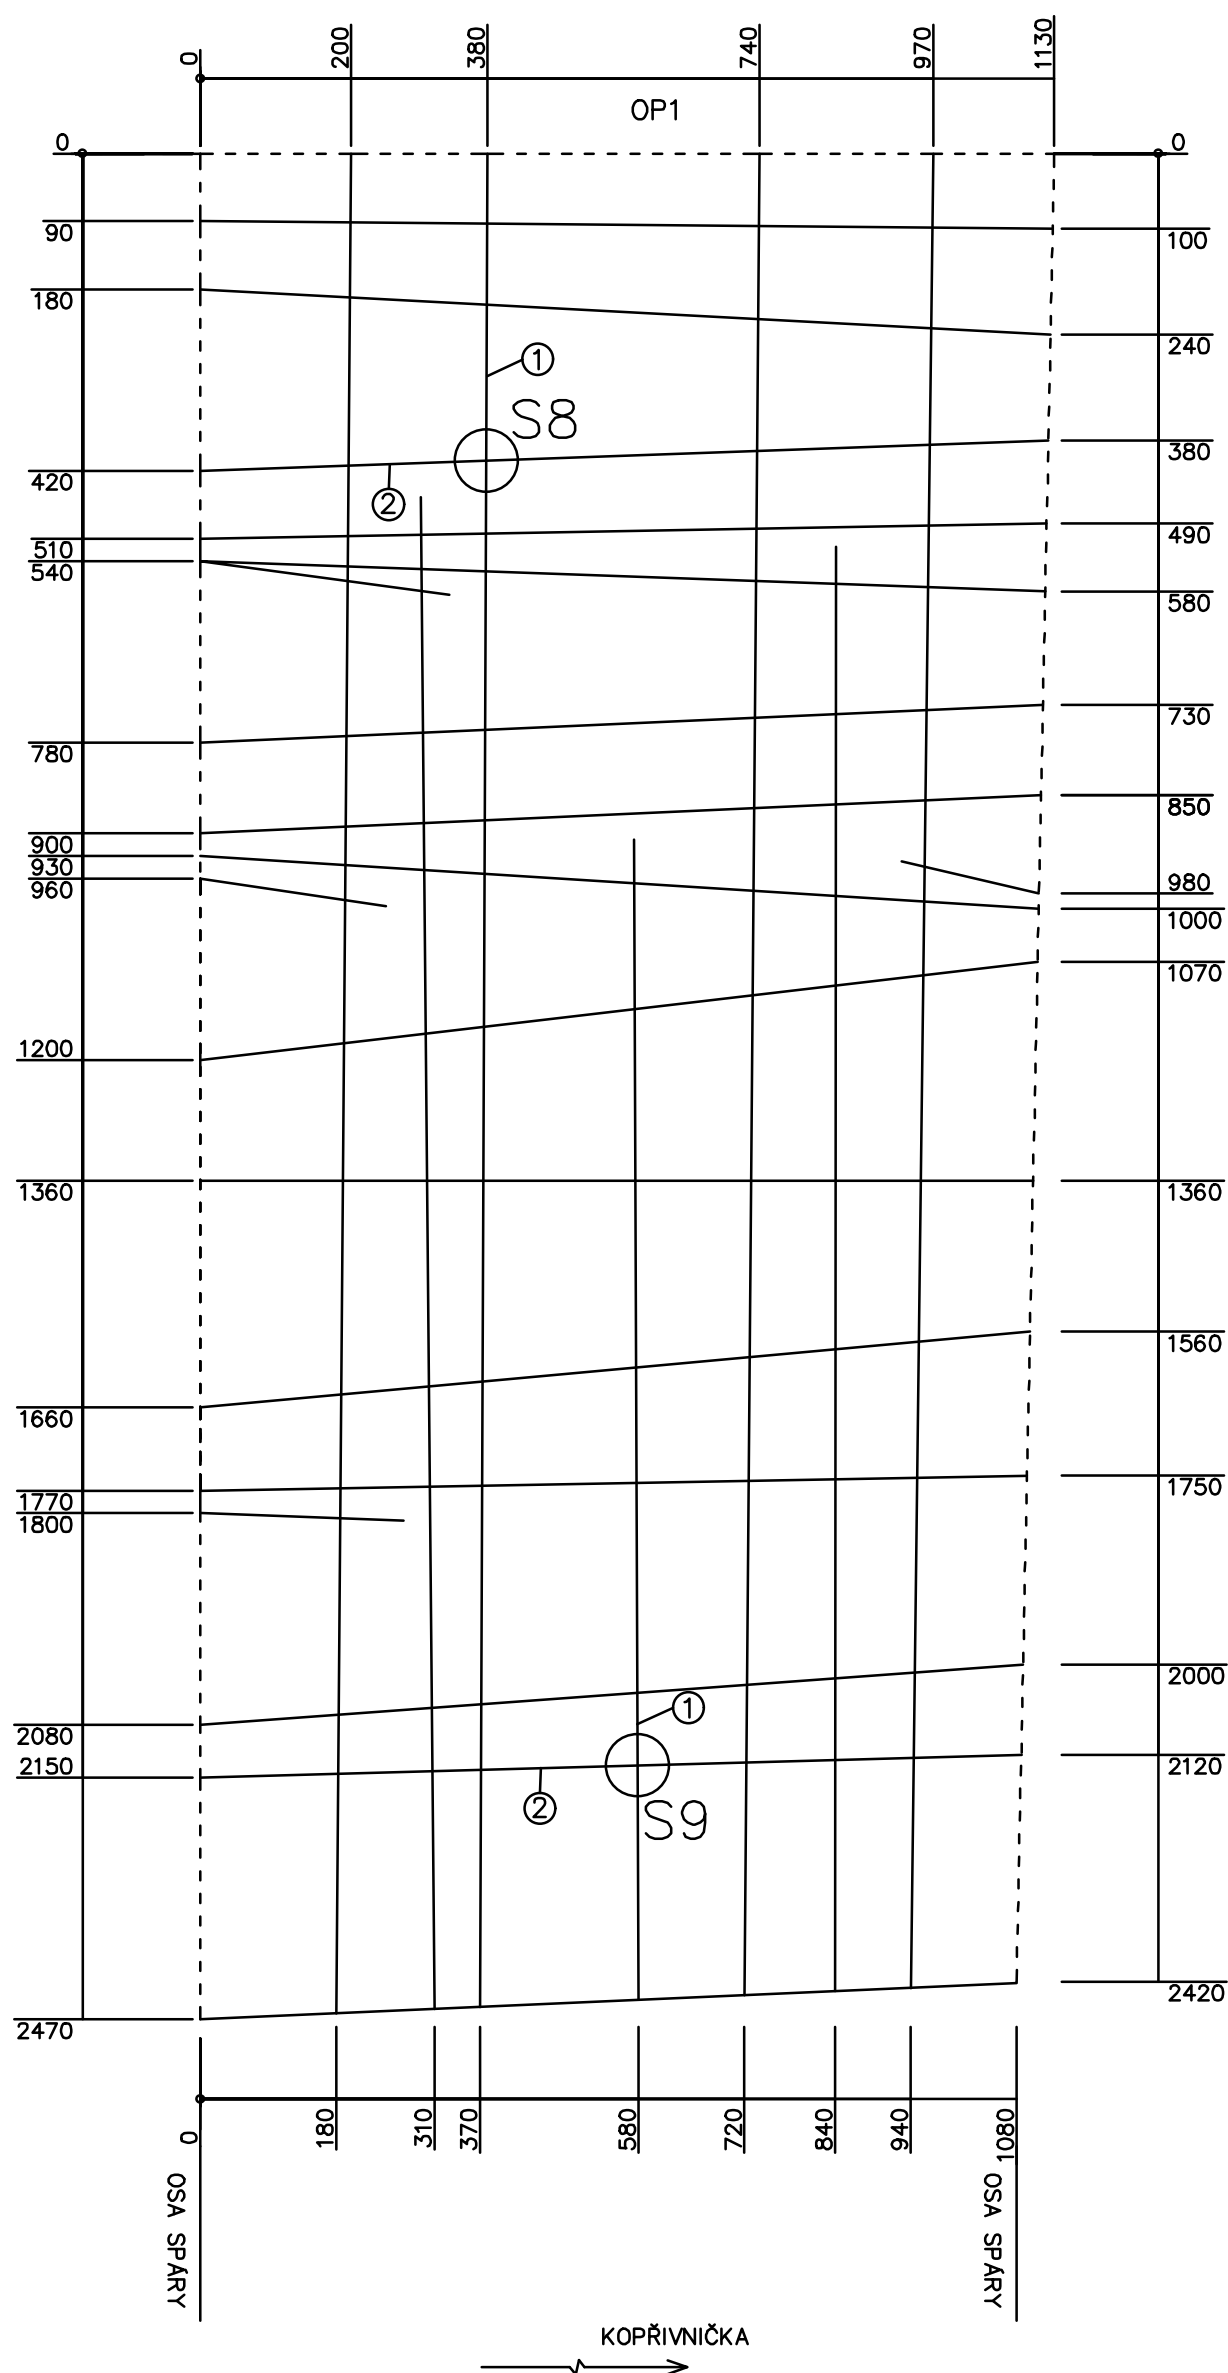
① Hlavní (podélná) výztuž v sondě S8 je téměř rovnoběžná, žebírková (10 400 B), \varnothing 30 mm. Krytí zdola v místě sondy S8 je již odpadané. Výztuž je velmi korodovaná s oslabením. Vzdálenost výztuží je 60 až 210 mm, průměrně po 130 mm.
