**ZPRÁVA O PROVEDENÍ
STAVEBNĚ TECHNICKÉHO PRŮZKUMU
BÝVALÉ ZÁKLADNÍ ŠKOLY
NA ULICI HUSOVA 340/2 V KOPŘIVNICI**

Brno, říjen 2024

Na základě požadavku objednatele byl proveden stavebně technický průzkum (dále jen STP) v objektu bývalé Základní školy na adrese Husova 340/2 v Kopřivnici z důvodu ověření materiálové skladby vybraných konstrukcí a jejich stavu před uvažovanou celkovou rekonstrukcí.

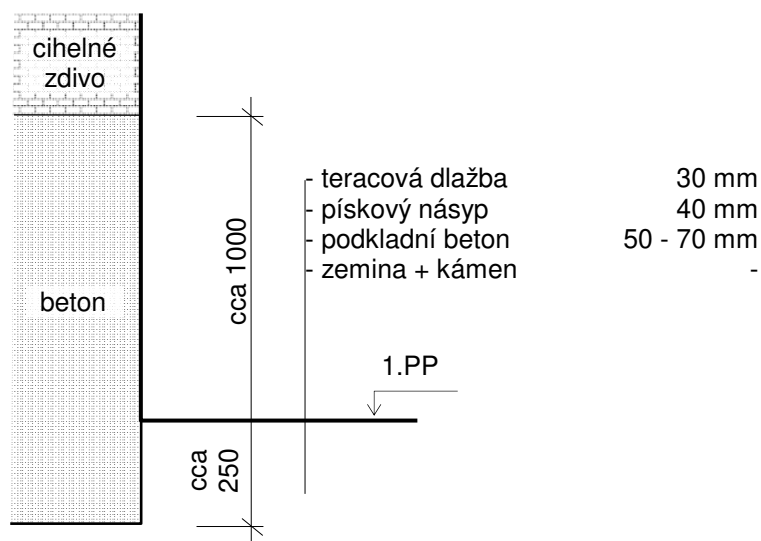
K1 Foto č. 1 - 3

Pro zjištění způsobu založení objektu byly provedeny celkem dvě kopané sondy **K1** a **K2**. Obě sondy byly provedeny v úrovni 1.PP ze strany interiéru.

Hloubka založení, materiál a tvar základových konstrukcí je patrný z následujících schématických obrázků s popisem. Jejich umístění je zřejmé z výkresové dokumentace, pohledy na provedené sondy viz foto č. 1 - 4.

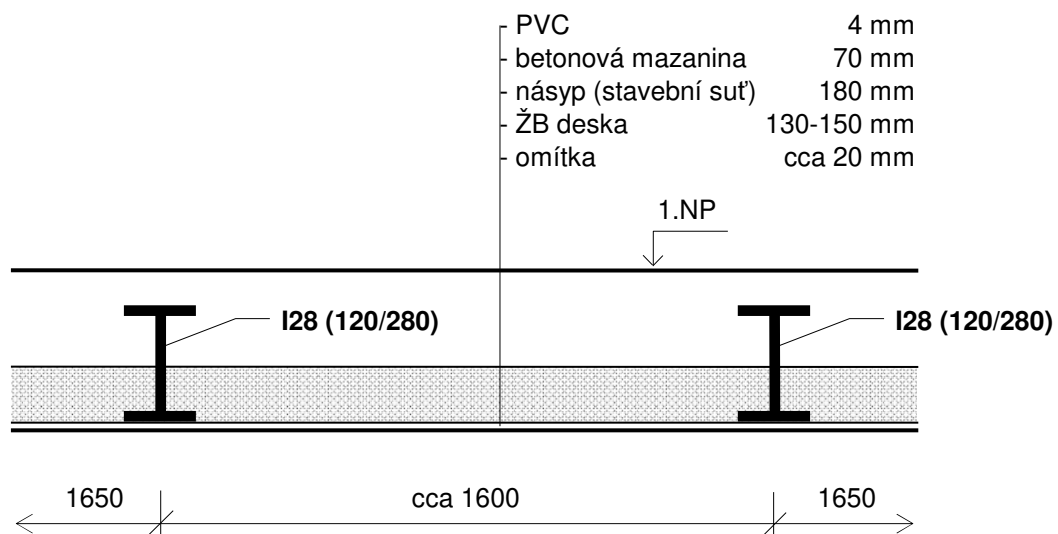
V1 Strop nad 1.PP, foto č.5 - 8

Vodorovné nosné konstrukce jsou nad 1.PP řešeny pomocí ocelových válcovaných I nosníků, mezi kterými je provedena monolitická ŽB deska (zjištěno v místě požadované sondy). V místě menšího rozpětí bude pravděpodobně provedena pouze ŽB monolitická deska (bez ocelových válcovaných I nosníků).

Do stropních konstrukcí nad 1.PP - 2.NP bylo provedeno celkem pět kopaných sond **V1 – V5**. V těchto sondách byl zjištěn typ vodorovné nosné konstrukce, dimenze nosných prvků, napadení dřevokaznými škůdci, skladby podlah atd.

Zjištěné typy vodorovných nosných konstrukcí, skladby stropů i podlah a dimenze nosných prvků jsou popsány na následujících schematických obrázcích. U dřevěných trámových stropů bylo zjištěno napadení dřevokaznými škůdci (K – koniofora, červotoč ...), % oslabení průřezové plochy trámů v uložení (i v poli) atd. **Modře** znázorněné trámy jsou napadeny do -30% průřezové plochy. **Červeně** znázorněné trámy jsou oslabeny o více jak -30% průřezové plochy. Trámy označené symbolem „OK“ jsou bez známek napadení dřevokazných škůdců v místě sondy.

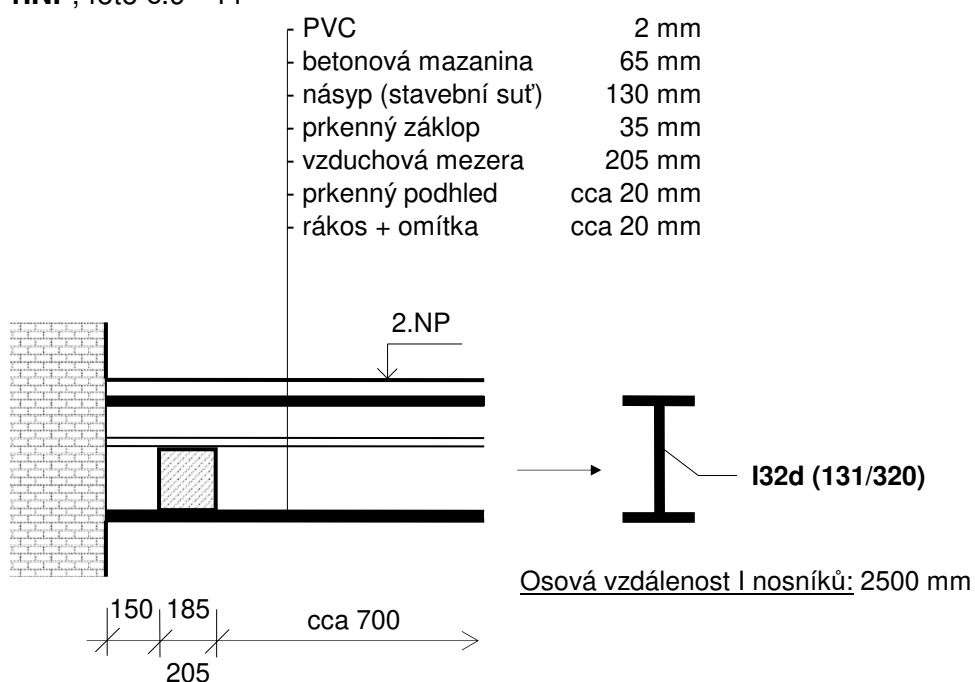
V2 Strop nad 1.NP, foto č.9 - 11

Nad 1.NP a 2.NP jsou provedeny dřevěné trámové stropy s rovným podhledem z prken a rákosové omítky, které jsou ukládány do ocelových válcovaných I nosníků (zjištěno v místech požadovaných sond).

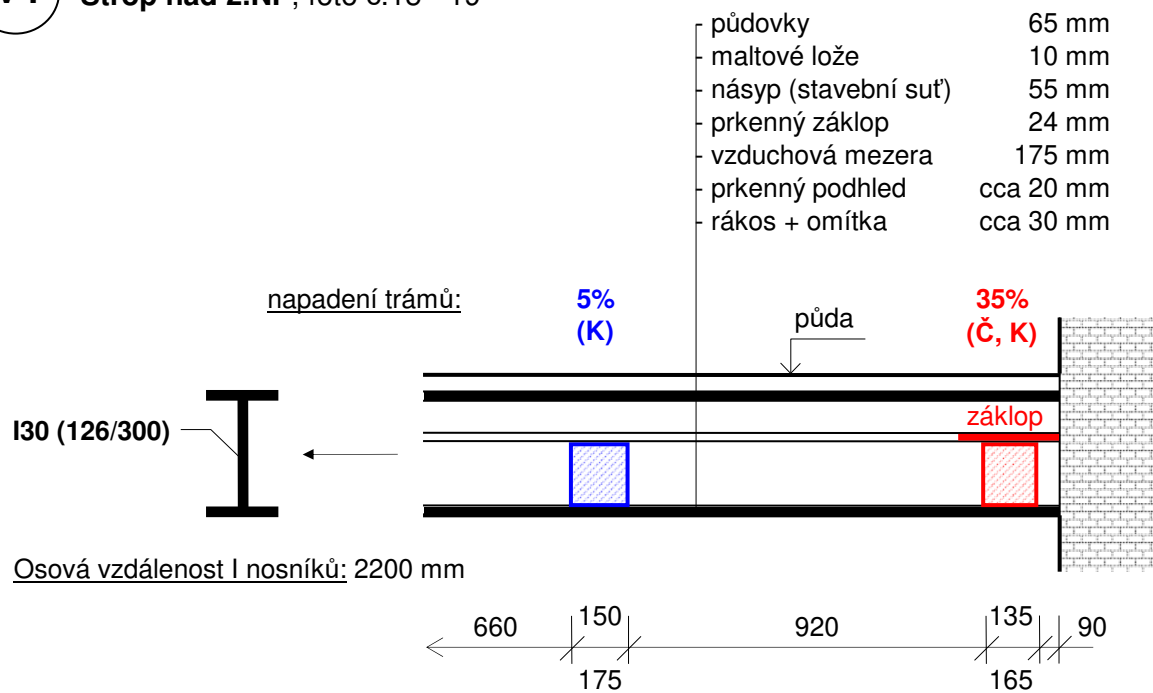
V4 Strop nad 2.NP, foto č.15 - 19

- Vodorovné nosné konstrukce (v místě provedených sond) vykazují pouze lokálně vady a poruchy. Napadení stropních trámů dřevokaznými škůdci bylo zjištěno pouze v místě sondy V4, foto č.19.
- Upozorňujeme, že lokálně u stropní konstrukce nad 2.NP byl zjištěn HAVARIJNÍ STAV stropních konstrukcí v místech zatékání srážkové vody přes střešní konstrukci. V jednom případě již došlo k propadnutí a částečnému zřícení stropní konstrukce, foto č.24, 25!!!
- Dimenze nosných dřevěných prvků a ocelových válcovaných I nosníků, k plánovanému záměru, je nutno nechat posoudit statikem.

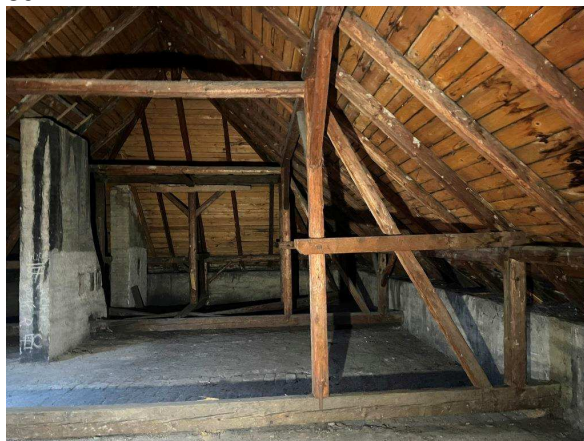
31.

- tesařík krovový (Hylotrupes bajulus)
- Konstrukce krovu je místy více či méně napadena převážně dřevokazným hmyzem (červotočem umrlčím, lokálně tesaříkem krovovým). V místech zatékání přes střešní krytinu se vyskytují i dřevokazné houby (koniofora sklepní), foto č.31 - 43.

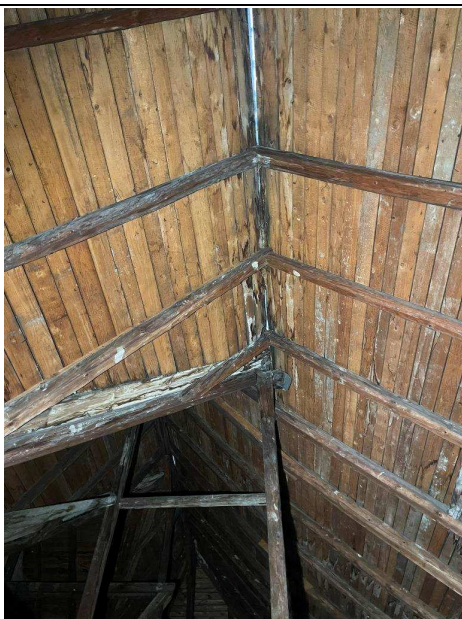
50.

- Místy je do prostoru krovu vyvedeno odvětrání kanalizace. Toto odvětrání je nevhodně vyústěno v blízkosti plnoplošného bednění, kde způsobuje jeho degradaci, foto č.50, 51.
