ZPRÁVA O REVIZI KANALIZACE

Objekt : Husova 340 / 2
742 21 Kopřivnice

Datum: 26. 06. 2024

Inspekční protokol

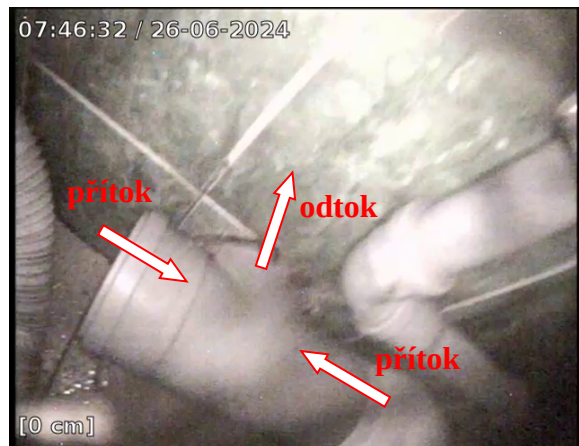
FOTO 1.01

Foto č.	Staničení (m)	Popis nálezu
1.01	0,0	Začátek úseku, WC1
	0,1	Použití nevhodného typu tvarovky - odbočka vlevo (odtok), inspekce pokračuje vlevo po směru toku
	0,6	Přechod na větší spád
	0,9	Přechod na menší spád
1.02	1,5	Napojení na další tok, inspekce pokračuje vpravo po směru toku
	1,8	Odbočka vlevo
	2,2	Změna materiálu: kamenina
	2,8	Odchylka polohy ve spoji vertikálně cca 2 cm
	3,4	Změna materiálu: sanační rukáv (pakr)
	4,2	Změna materiálu: PVC
	4,4	Odbočka vlevo
	4,6	Kanalizace se stáčí mírně vlevo
1.03	4,8	Změna materiálu: sanační rukáv (pakr)
	5,4	Změna materiálu: kamenina
	7,3 – 7,8	Překážka odtoku v průtokové části - volný sediment cca 2 - 3 cm
	7,8	Konec revize úseku, RŠ

Doporučujeme odstranit uvedené poruchy.
