## ZPRÁVA O REVIZI KANALIZACE

**Objekt :** Husova 340/2  
742 21 Kopřivnice

**Datum:** 11. 4. 2025

**Sebak spol. s r. o.**

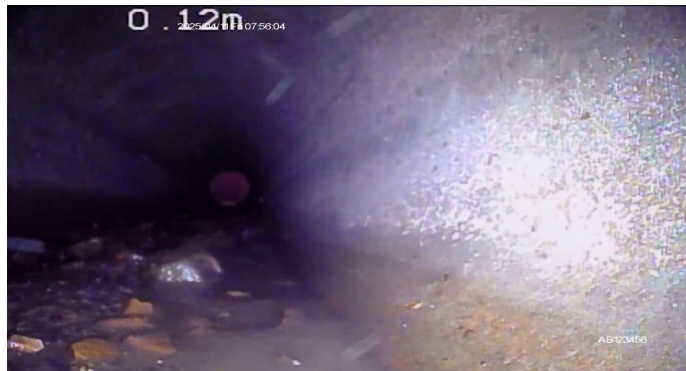
**FOTO 1.01**

| Foto č. | Staničení<br>(m) | Popis nálezu |
|---|---|--|
| | 0,0-4,0 | Volný sediment v průtokové části cca 1 – 2cm |

| Závěr | |
|---|---|
| Průtočnost: | Omezena volným sedimentem |

Doporučujeme odstranit uvedenou poruchu.

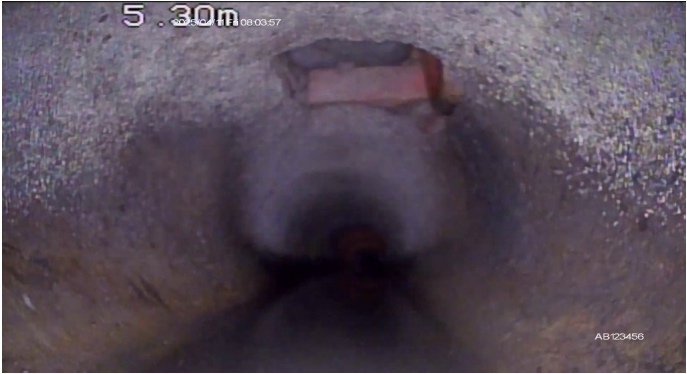
FOTO 2.01

| Foto č. | Staničení (m) | Popis nálezu |
|---|---|---|
| 2.01 | 5,5 | Čistící kus |

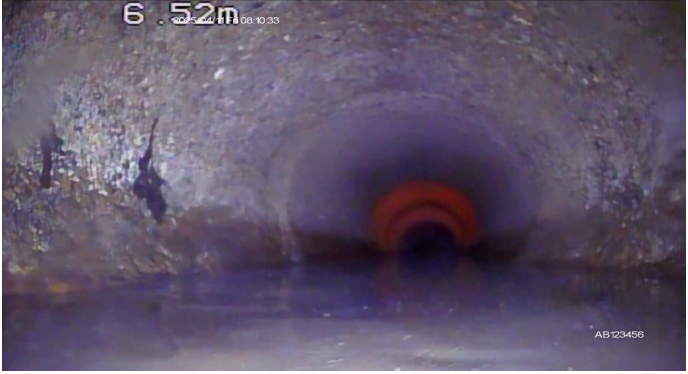
FOTO 2.02

| Foto č. | Staničení (m) | Popis nálezu |
|---|---|---|
| 2.02 | 6,7 | Poškození povrchu stěny stěny vlevo |

| Závěr | |
|---|---|
| Stěny potrubí: | Poškození povrchu stěny - možné netěsnosti |

Doporučujeme odstranit uvedené poruchy.

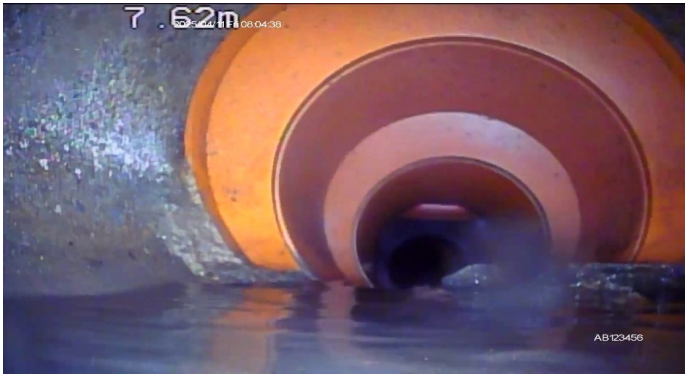
FOTO 2.03

| Foto č. | Staničení (m) | Popis nálezu |
|---|---|---|
| 2.03 | 7,8 | Překážka odtoku – volný sediment |

| Závěr | |
|---|---|
| Průtočnost: | Omezena volným sedimentem a stálými hladinami vody |

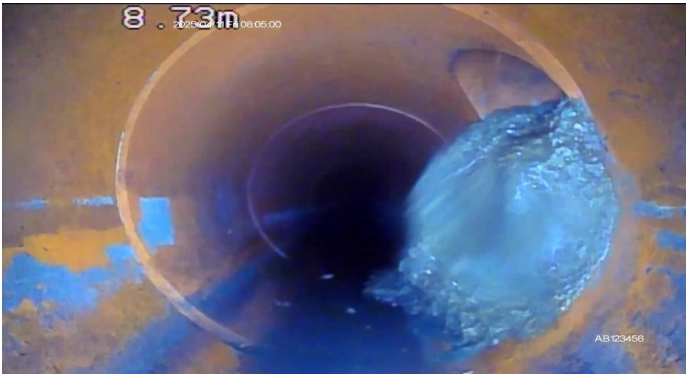
FOTO 2.04

| Foto č. | Staničení (m) | Popis nálezu |
|---|---|---|
| 2.04 | 8,9 | Překážka odtoku v odbočce vpravo, pevný sediment cca 70% |

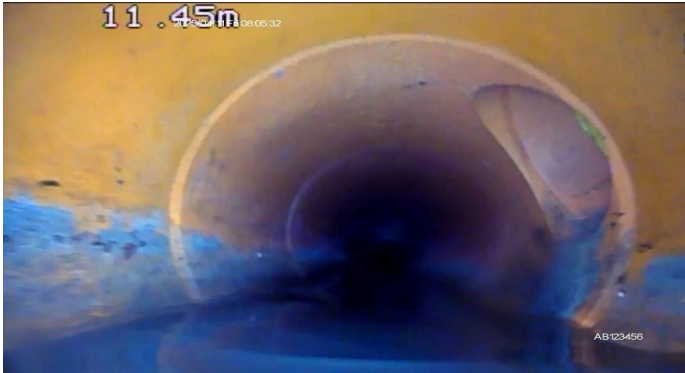
FOTO 2.05

| Foto č. | Staničení (m) | Popis nálezu |
|---|---|---|
| 2.05 | 10,4-17,2 | Stálá hladina vody cca 2cm |

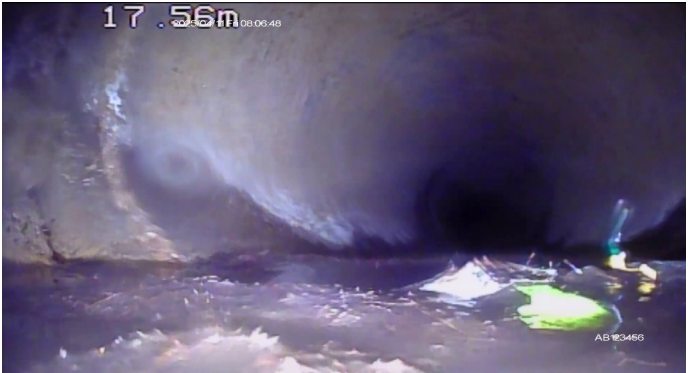
FOTO 2.06

| Foto č. | Staničení (m) | Popis nálezu |
|---|---|---|
| 2.06 | 17,0 | Volný sediment v průtokové části spoje cca 1 – 2cm |

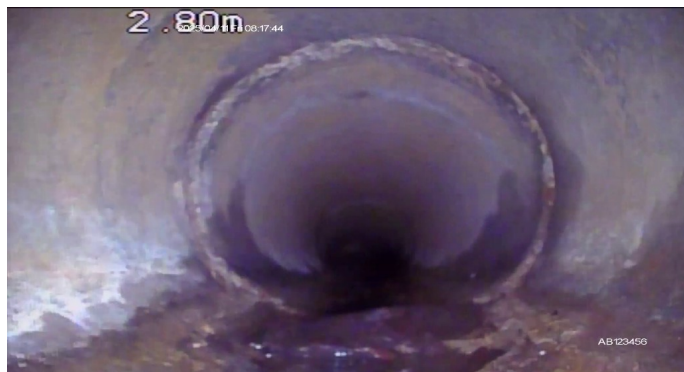
**FOTO 3.01**

| Foto č. | Staničení (m) | Popis nálezu |
|---|---|--|
| 3.01 | 2,9 | Pevná usazenina v průtokové části cca 1cm |

| Závěr | |
|---|---|
| Průtočnost: | Omezena tvorbou usazenin, sedimentů a stálou vodní hladinou |

Doporučujeme odstranit uvedené poruchy.

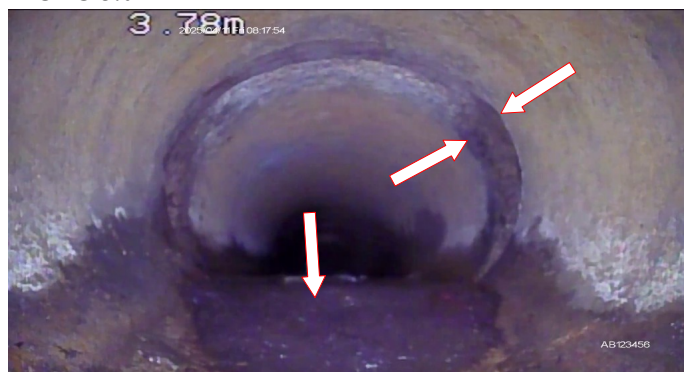
**FOTO 3.02**

| Foto č. | Staničení (m) | Popis nálezu |
|---|---|--|
| 3.02 | 3,7-4,1 | Pevná usazenina v průtokové části cca 2cm |
| 3.02 | 4,0 | Odchylka polohy ve spoji vertikálně cca 2cm |

| Závěr | |
|---|---|
| Spoje: | Odchylka polohy ve spoji může způsobovat netěsnosti |

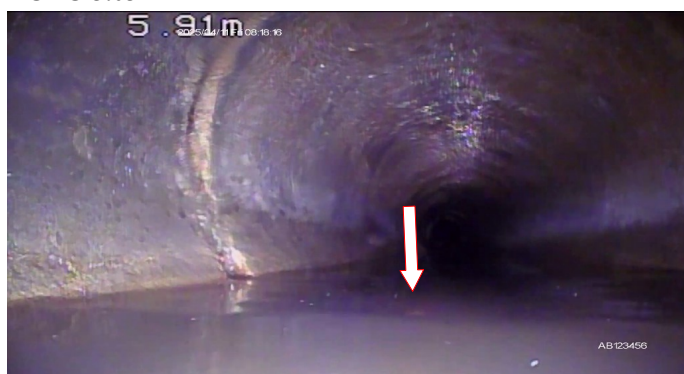
**FOTO 3.03**

| Foto č. | Staničení (m) | Popis nálezu |
|---|---|--|
| 3.03 | 4,0-8,6 | Stálá hladina vody cca 2cm |
