NAVRHL A ZAKRESLIL:	VLASTIMIL BAYER	TOPWET [®] s.r.o.	
OBSAH VÝKRESU: PŮDORYS STŘECHY - ZÁCHYTNÝ SYSTÉM	NÁM. VILÉMA MRŠTÍKA 62 664 81 OSTROVAČICE, ČR 777717120, 777725089		
STAVBA: 20210590_Lašské muzeum Kopřivnice, tzv. Šustalova vila	DATUM	7.4.2021	
	MĚŘÍTKO	1:100	
	Č.VÝKRESU	01

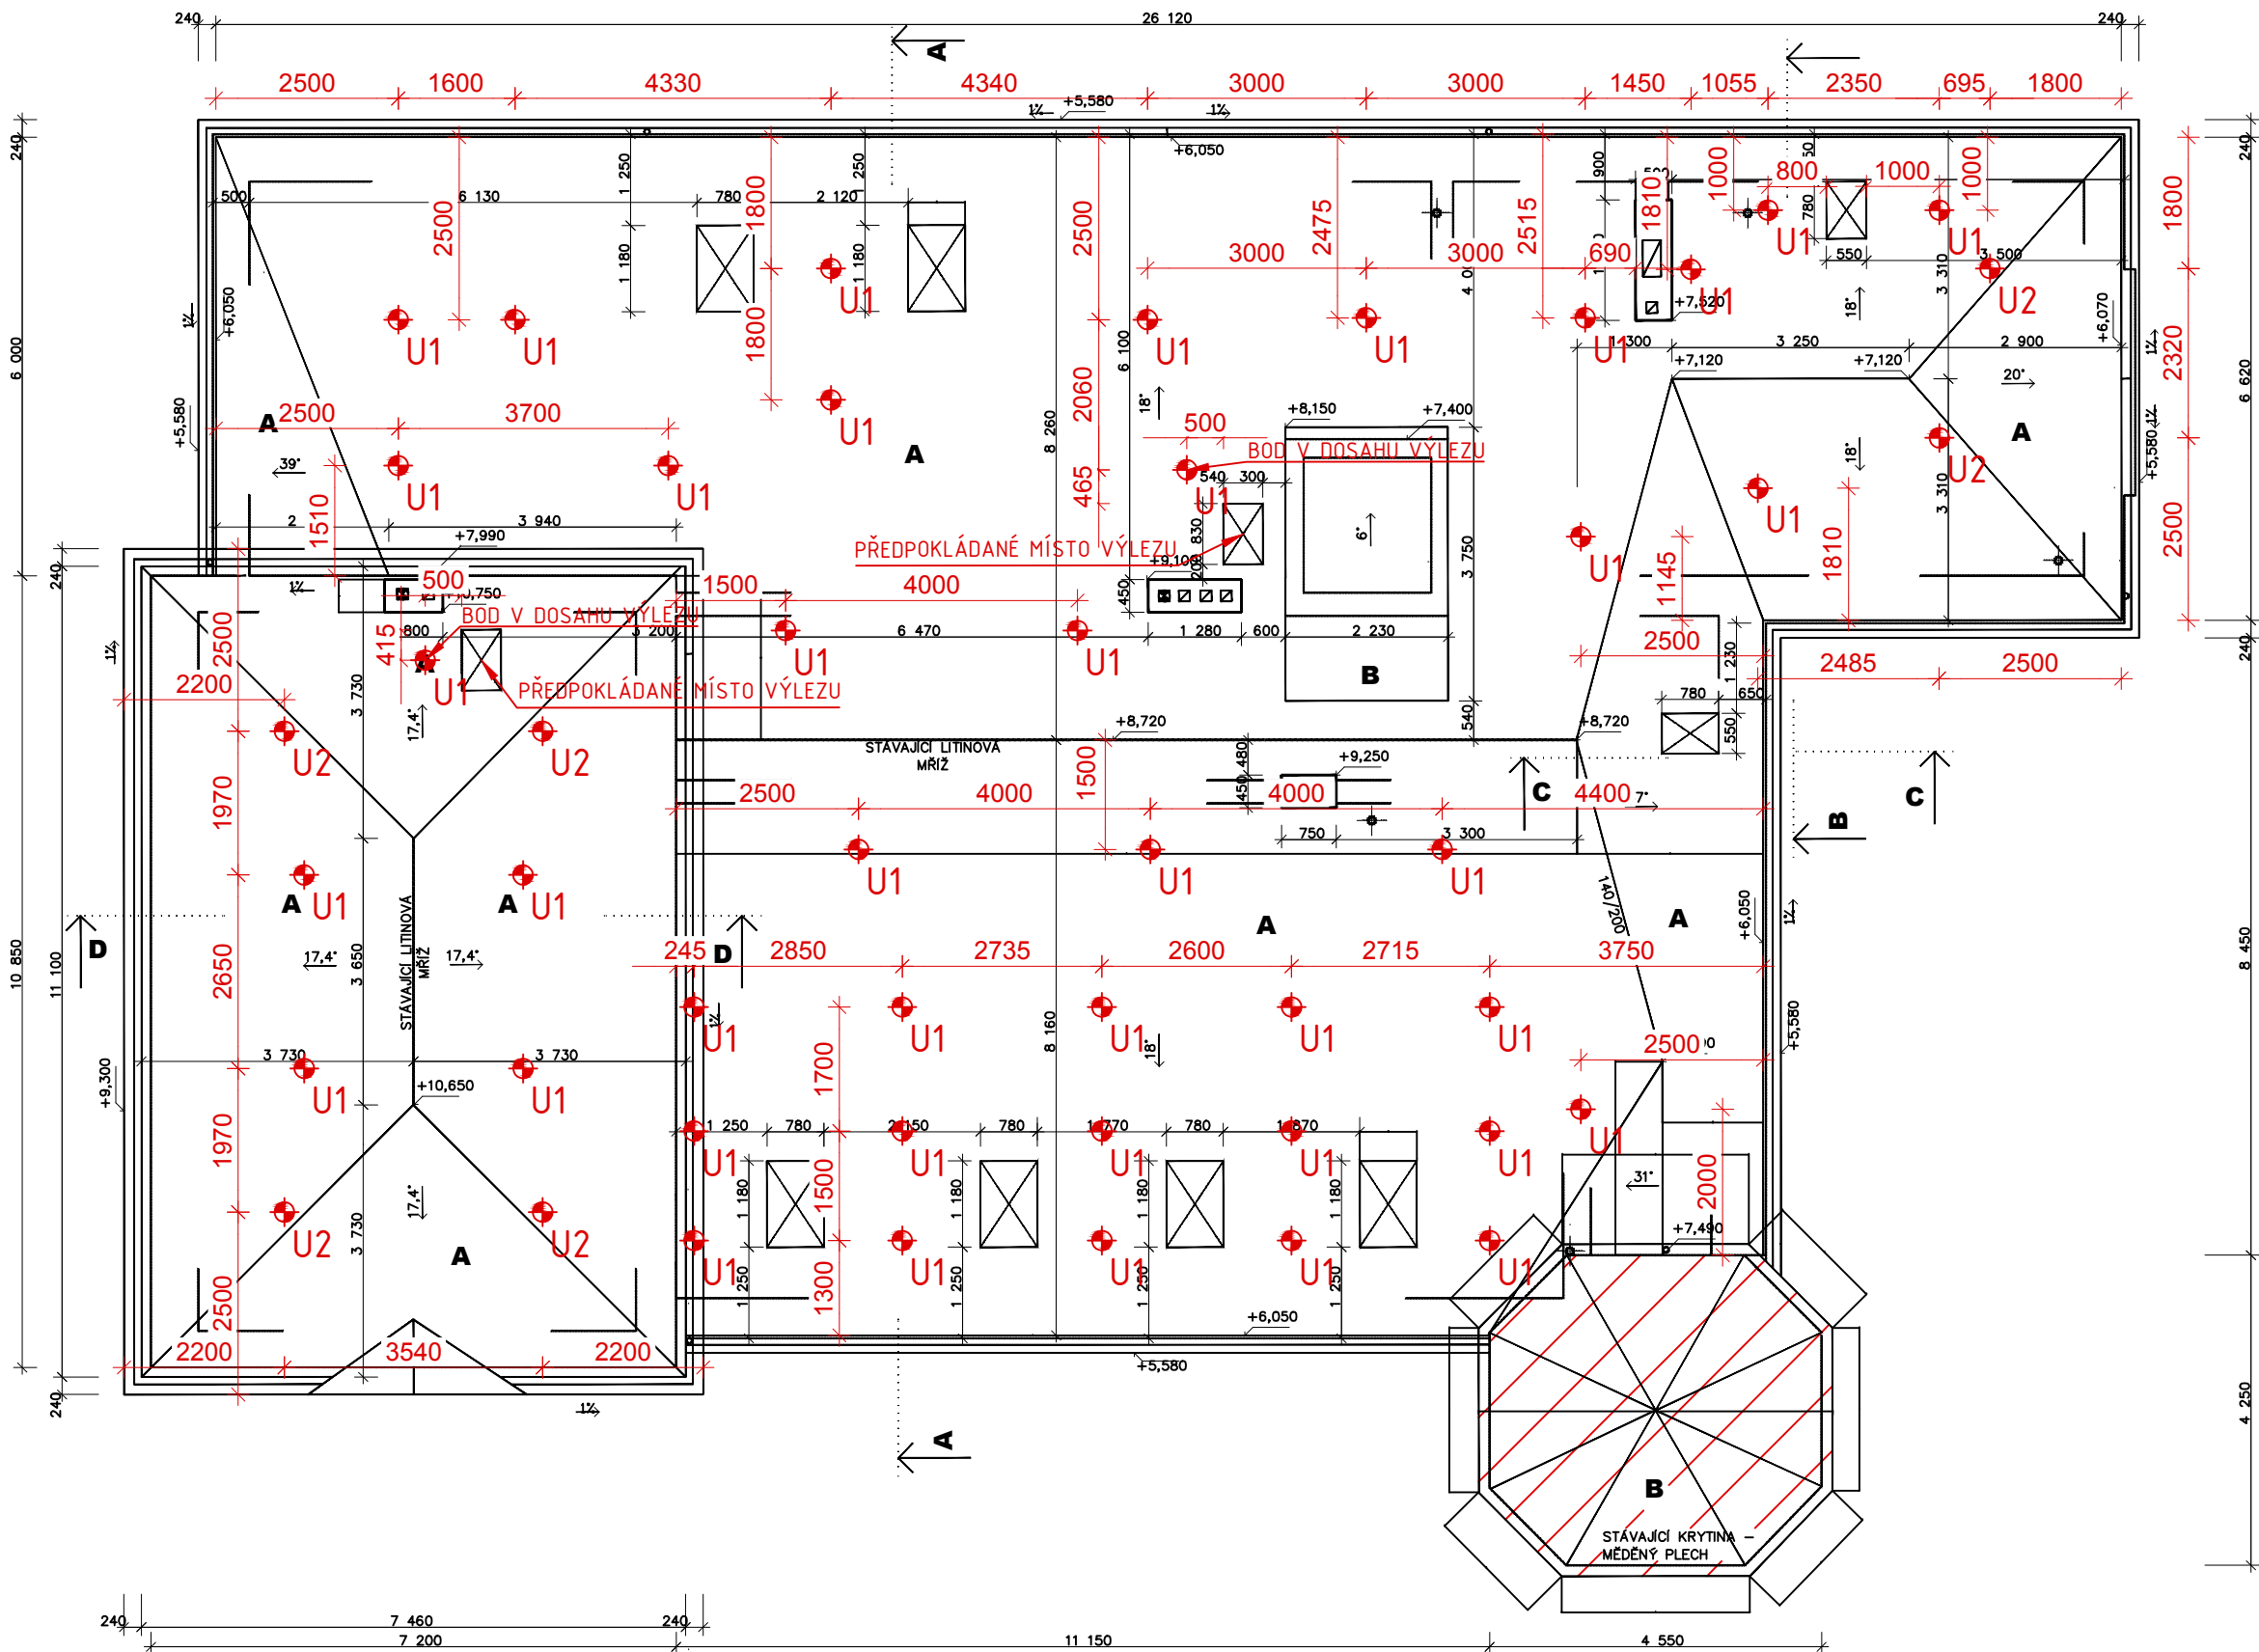
JE NUTNÉ POUŽITÍ DVOU SPOJOVACÍCH PROSTŘEDKŮ. PŘI PŘEPNUTÍ PRACOVNÍKA NA DOPLŇKOVÝ BOD V ROHU OBJEKTU, MUSÍ TENTO ZŮSTAT ZAJIŠTĚN I NA NEJBLIŽŠÍM KOTVICÍM BODĚ UMÍSTĚNĚM V PODÉLNÉ OSE STŘEDU ŘEŠENÉHO OBJEKTU.

SPOJOVACÍ LANO MUSÍ BÝT VŽDY ZKRÁCENO NA CO NEJKRATŠÍ MOŽNOU DÉLKU! SOUČASNĚ VŠAK JEHO DÉLKA NIKDY NESMÍ UMOŽNIT VOLNÝ PÁD DELŠÍ NEŽ 1500 mm NEBO NÁRAZ NA NÍŽE POLOŽENOU PŘEKÁŽKU.

KOTVICÍ BODY MEZI SVĚTLÍKY SLOUŽÍ POUZE PRO ÚDRŽBU SVĚTLÍKŮ. TYTO BODY NESLOUŽÍ K ZAJIŠTĚNÍ VOLNÉHO OKRAJE STŘECHY!

U1 - Kotvicí bod TOPSAFE TSL-F5CU 41 ks
-

U2 - Kotvicí bod TOPSAFE TSL-300-H1016, délka 300 mm 6 ks

1,2,, ... Pořadové číslo kotvicího bodu
Je nutné přizpůsobit vzdálenosti kotvicích bodů modulaci falcovaného plechu.
