KOPŘIVNICE Sportovní areál

ZÁVĚREČNÁ ZPRÁVA IG PRŮZKUMU
2023 052

KOPŘIVNICE
Sportovní areál, IGP

IG PRŮZKUM

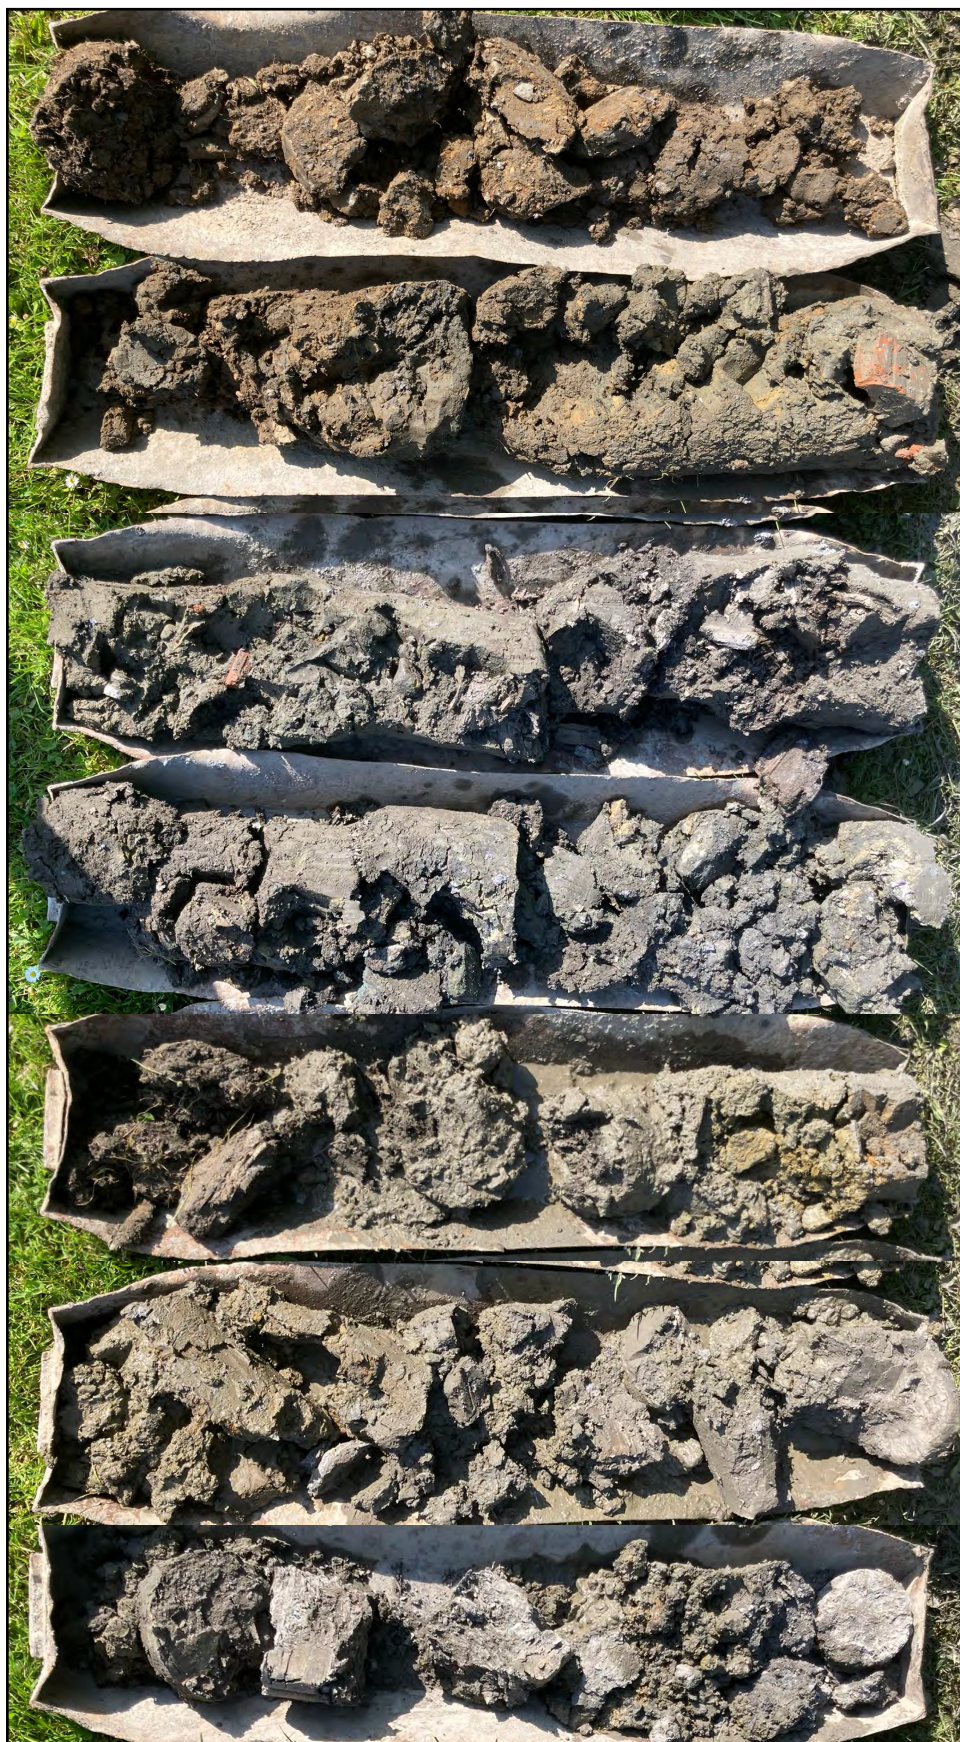
Číslo zakázky: 2023 052	Název zakázky: KOPŘIVNICE - Sportovní areál, IGP	Mapa 1:25000: K. ú.: 25-213 / Nový Jičín 669393 / Kopřivnice	Příloha č.: 3.1.2a
Zpracoval: Ing. Lenka Petrušková, Ph.D. / petruskova@kgeo.cz		Datum: 25.05.2023	Měřítko: -

- 3.1.1 - profil vrtného jádra (0 - 9 m)
- 3.1.2 - fotodokumentace vrtného jádra (0 - 9 m)

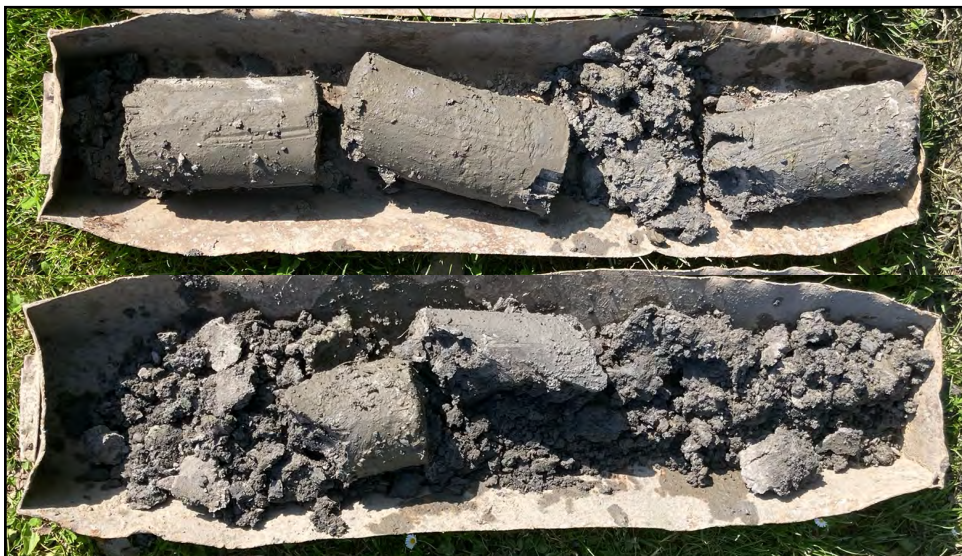
Číslo zakázky: 2023 052	Název zakázky: KOPŘIVNICE - Sportovní areál, IGP	Mapa 1:25000: K. ú.: 25-213 / Nový Jičín 669393 / Kopřivnice	Příloha č.: 3.1.2b
Zpracoval: Ing. Lenka Petrušková, Ph.D. / petruskova@kgeo.cz		Datum: 25.05.2023	Měřítko: -

6 - 7 m

7 - 8 m

8 - 9 m

Stratigrafie	Geneze	Hloubka (m)	Mocnost (m)	Geologická dokumentace sondy V-1	Vzorky a HPV	Popis vrstvy	Zatřídění dle ČSN P 731005	Těžitelnost dle ČSN P 73 1005	Těžitelnost dle ČSN 73 3050	Vrtatelnost dle ČSN P 73 1005
KVARTÉR / Holocén	antropogenní	0.00	0.20	F5 ML		GT 1 / rekultivační vrstva / hlína, tmavě hnědá, tuhá až pevná, s příměsí kořínků rostlin travního pokryvu	Y (F5 ML)		2

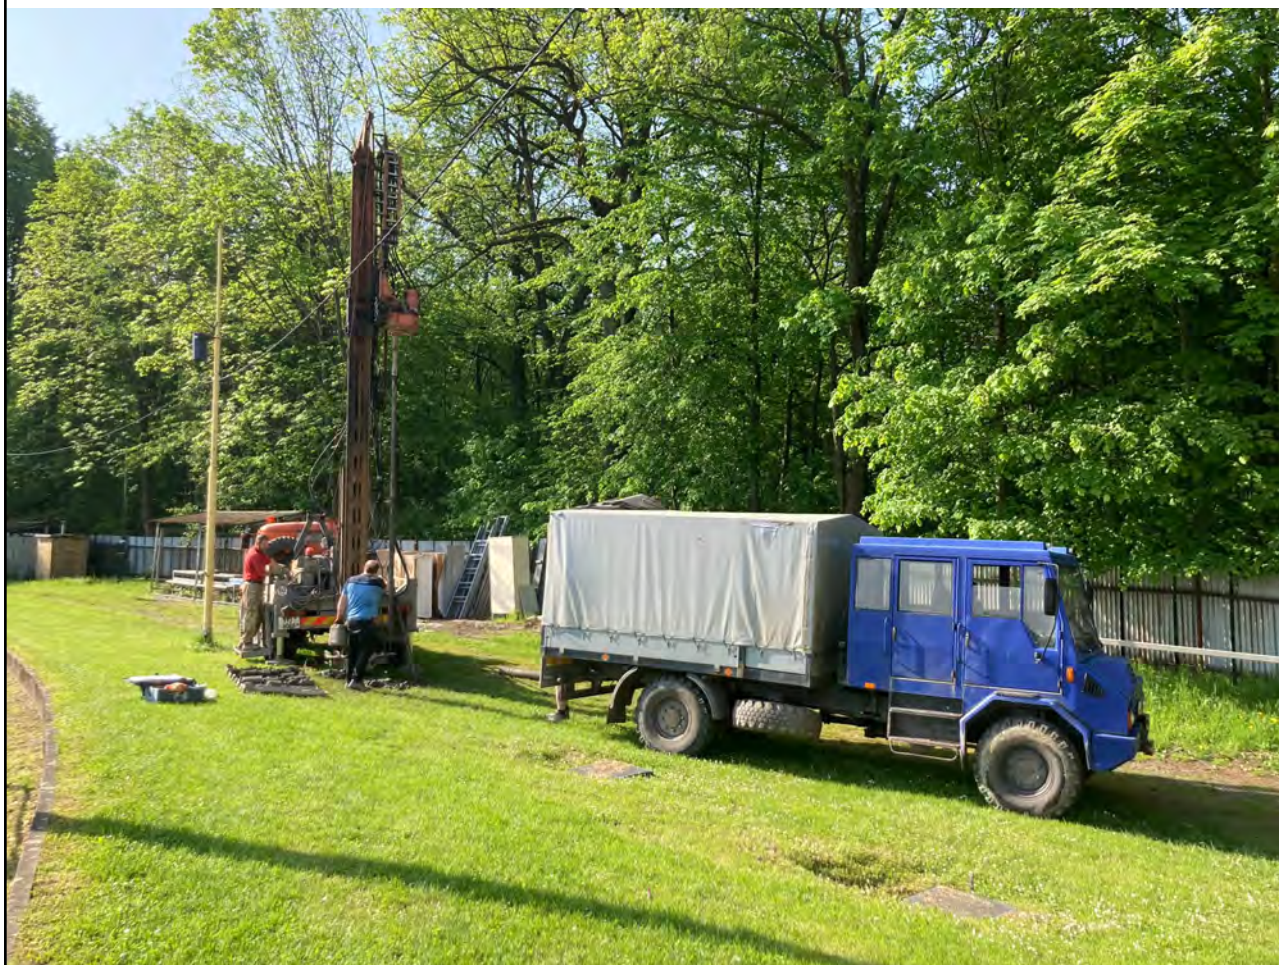
Realizace průzkumné sondy V-1

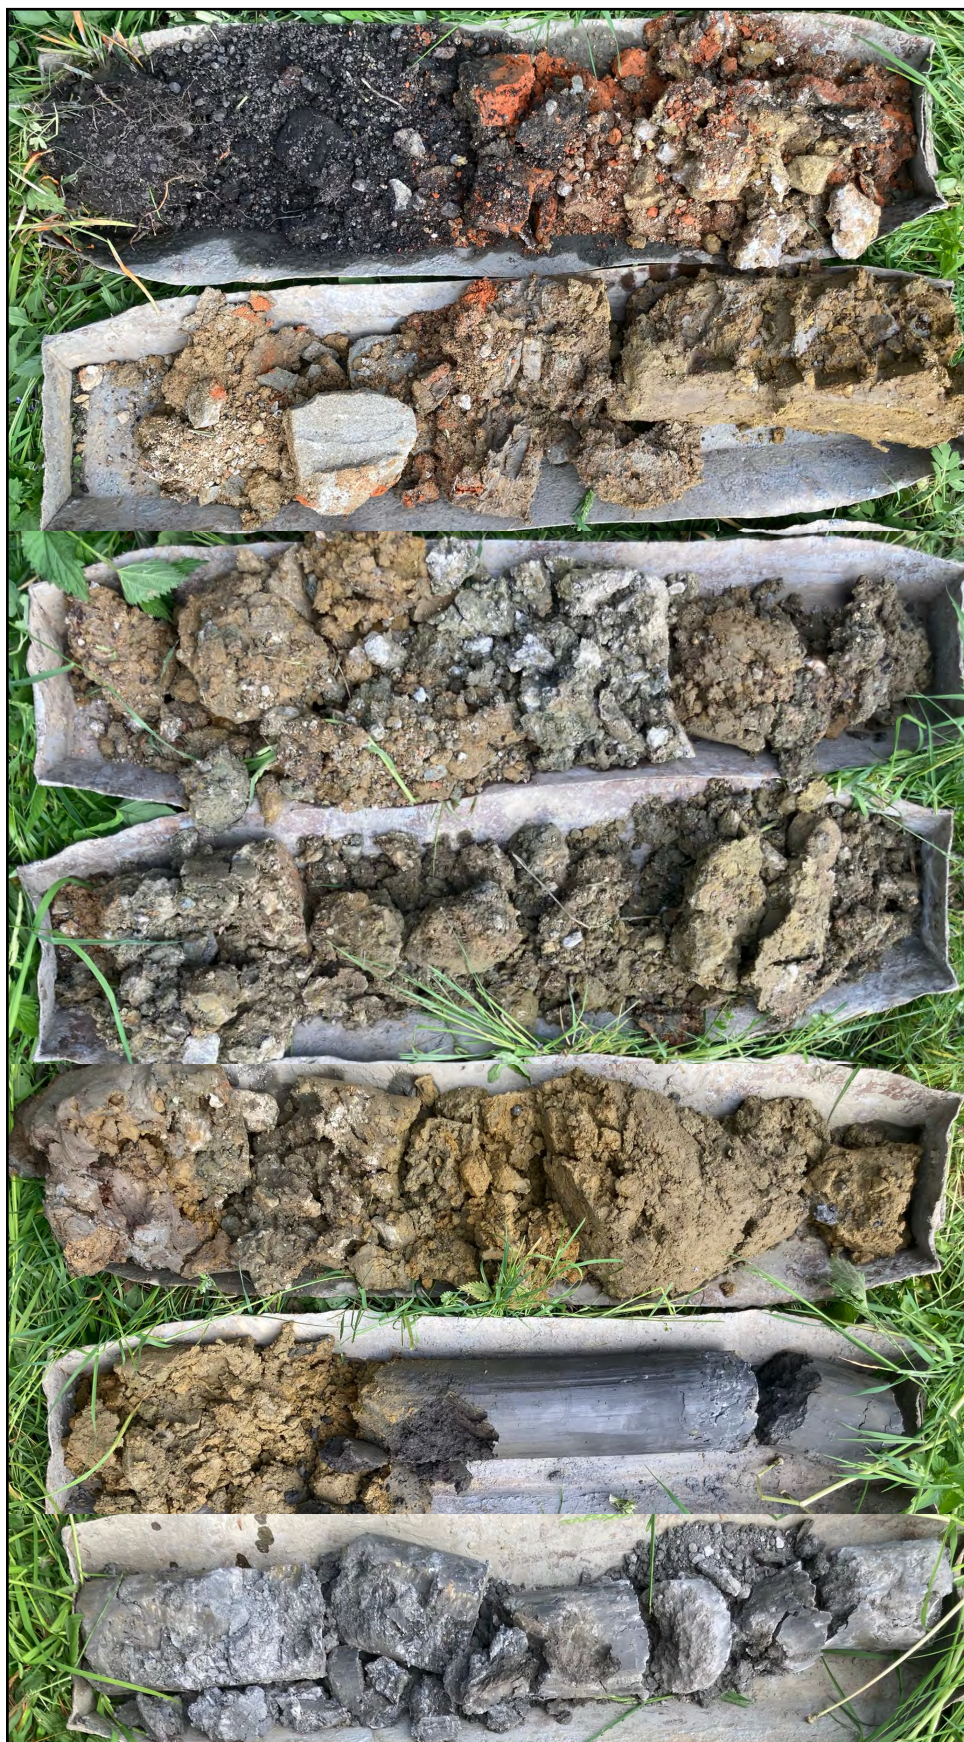
Číslo zakázky: 2023 052	Název zakázky: KOPŘIVNICE - Sportovní areál, IGP	Mapa 1:25000: K. ú.: 25-213 / Nový Jičín 669393 / Kopřivnice	Příloha č.: 3.2.2a
Zpracoval: Ing. Lenka Petrušková, Ph.D. / petruskova@kgeo.cz	Datum: 25.05.2023	Měřítko: -

- 3.2.1 - profil vrtného jádra (0 - 9 m)
- 3.2.2 - fotodokumentace vrtného jádra (0 - 9 m)

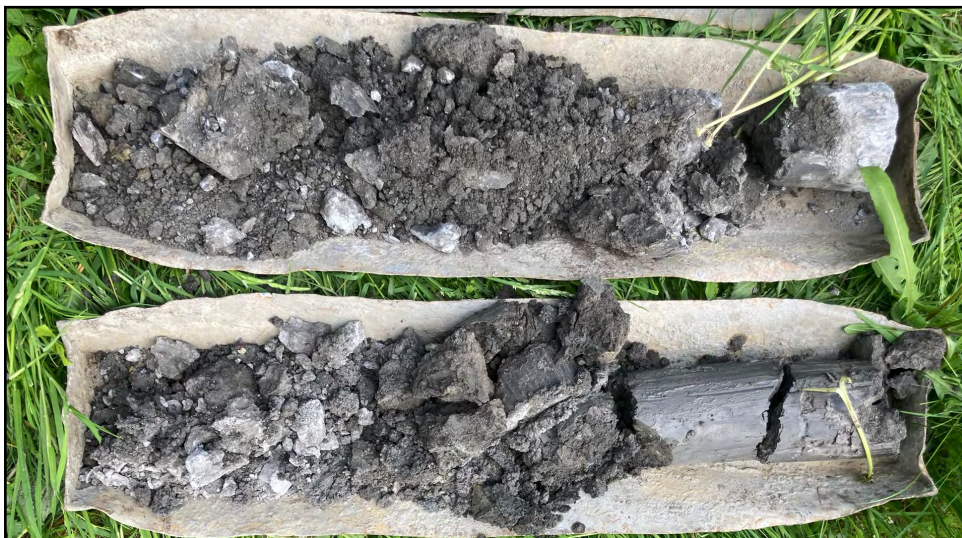
7 - 8 m

8 - 9 m

0.50	0.50	G3 G-F		GT 1 / navážka / škvára, černá, sypká, zavlhlá, s příměsí hlíny a kořinek rostlin travního pokryvu	Y (G3 G-F)			
		1.00	1.00	F2 CG - G5 GC		GT 1 / navážka / stavební odpad (cihly, úlomky hornin vel. 2 - 15 cm) promísené hlínou, hnědou, tuhou	Y (F2 CG)		3	
	deluvialní	1.50	0.80	F4 CS - S5 SC	▼ P	GT 2 / svahoviny / jíly, silně písčité (až přechody v silně jílovité písky), tuhé, slabě vápnité; příměs: úlomky opracovaných pískovců vel. do 3 cm (21 %)	F4 CS - S5 SC	I	2-3	I

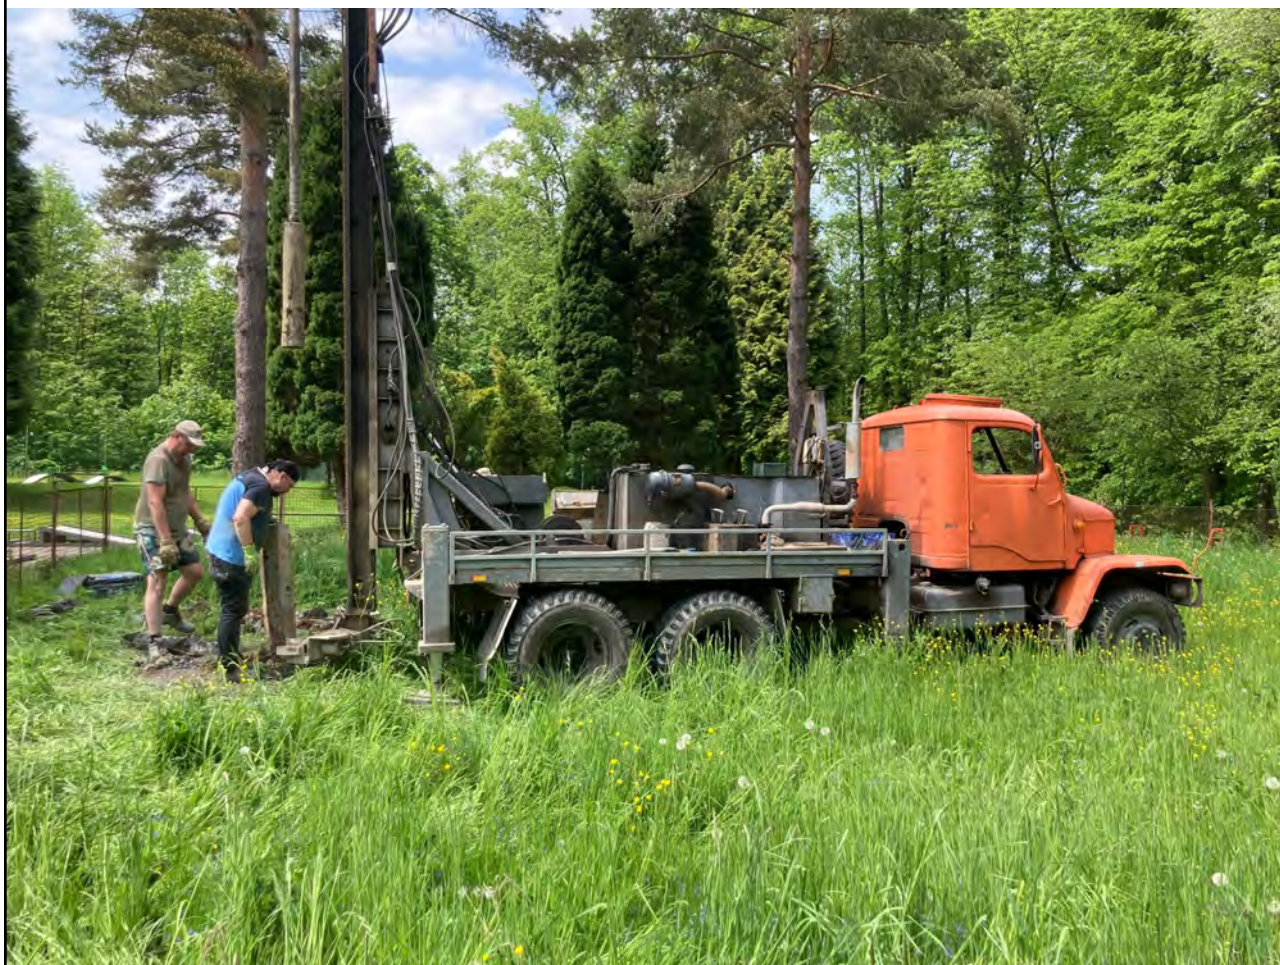
Realizace průzkumné sondy V-2
