V Ostravě dne 27. července 2024

Předběžný ornitologicko-chiropterologický posudek budovy **na ulici Husova č. p. 340 v Kopřivnici**

podle „Metodiky posuzování staveb z hlediska výskytu obecně a zvláště chráněných synantropních druhů živočichů“

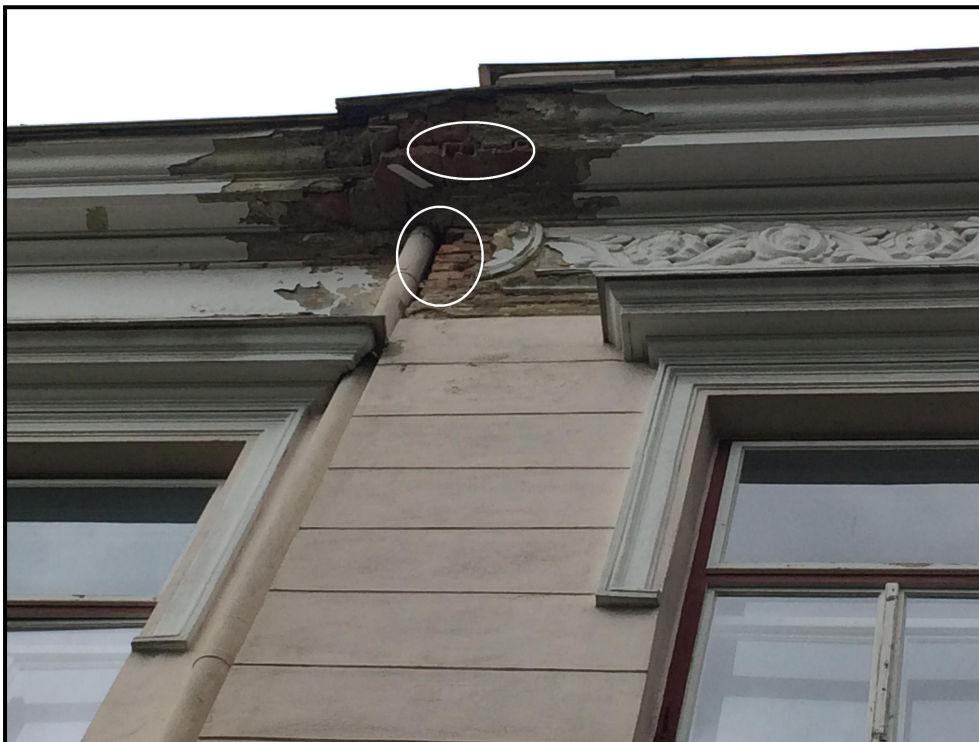
- V půdním prostoru budovy žádné známky výskytu předmětných živočichů zjištěny nebyly (část pozemnicového prostoru je však zazděná).
- Na římsách, v zaústění okapových svodů do atikové římsy budovy a za oplechováním dilatační spáry u jižního rohu budovy se nachází více dutin (obr. 1 a 2), které představují potenciální stanoviště pěvců (*Passeriformes*) a netopýrů.
- V nadpraží oken dvorní části budovy je patrně několik otisků hnízd jiřičky obecné (*Delichon urbicum*).
- K fasádám budovy přiléhají dřeviny, které mohou být hnízdištěm ptáků.

Obr. 1: Příklad dutin ve zdivu (elipsy) na severní straně budovy – potenciální stanoviště pěvců a netopýrů

- Neprodleně po zahájení stavebních prací (výstavbě lešení) na kterékoliv straně budovy v kterékoliv roční době zkontroluje potenciální stanoviště předmětných živočichů zástupce Slezské ornitologické společnosti (ekologický dozor), který případně stanoví bezkonfliktní postup stavebních prací a rozsah kompenzačních opatření pro netopýry (např. 1 ks dřevocementové budky typu IB VL 05; www.jezirkabanat.cz/vestavna-budka-pro-netopyry-ib-vl-05/produkt/9181/30/).

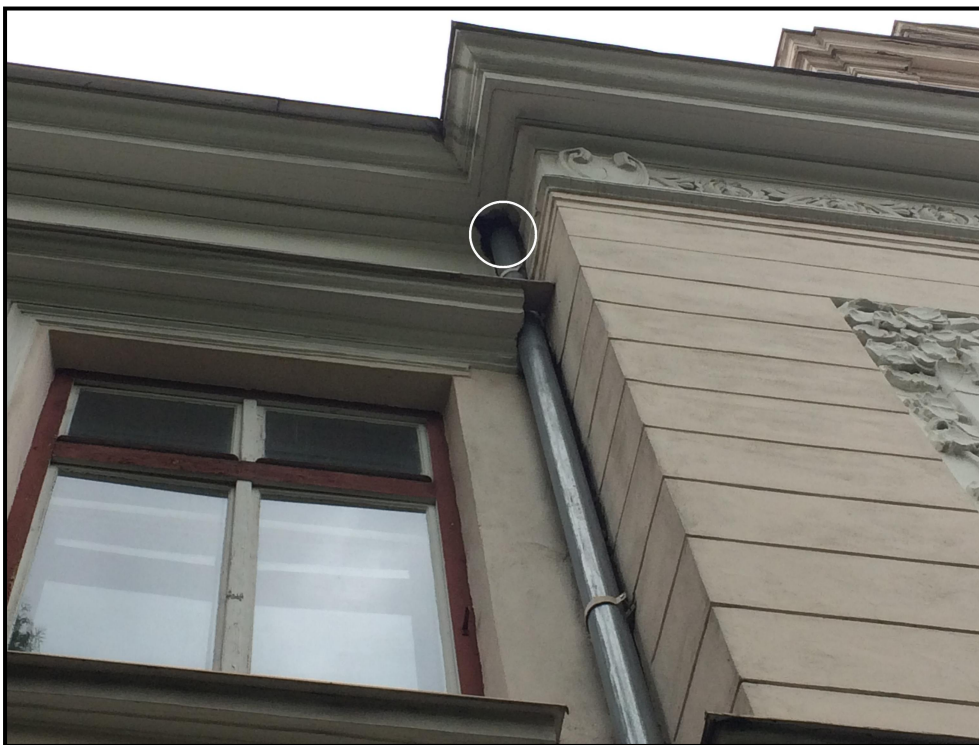
Obr. 2: Příklad dutiny (elipsa) u zaústění okapového svodu do atikové římsy na západní straně budovy – potenciální stanoviště netopýrů
