## Kopřivnice – rekonstrukce koupaliště

Závěrečná zpráva IG a HG průzkum

2024 178

IG a HG průzkum

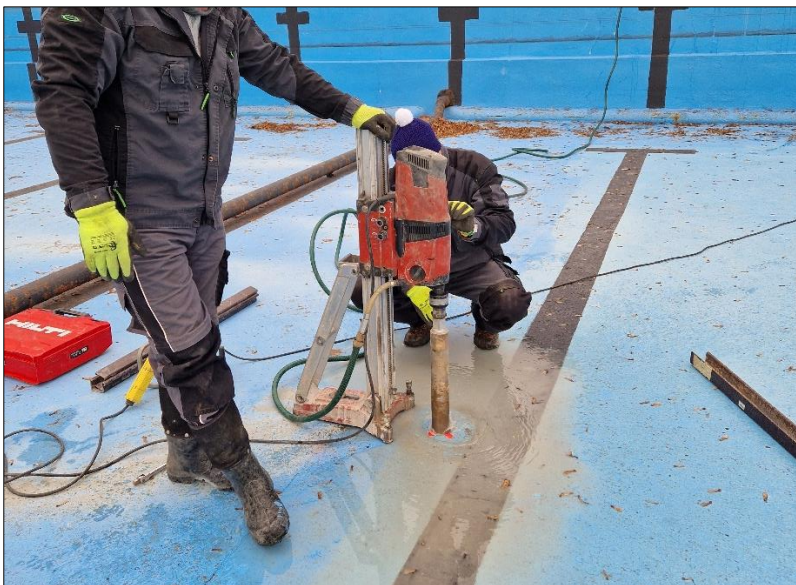
**Obrázek 2: Vrtné práce ve dně bazénu – vrty V-4**

V případě vrtu V-4 ve dně bazénu bylo využito jádrové technologie, s výplachem, vrtnou soupravou HILTI DD-160E (v subdodávce VŠB - TUO - vrtmistr Doc. Ing. Martin Klempa, Ph.D.).

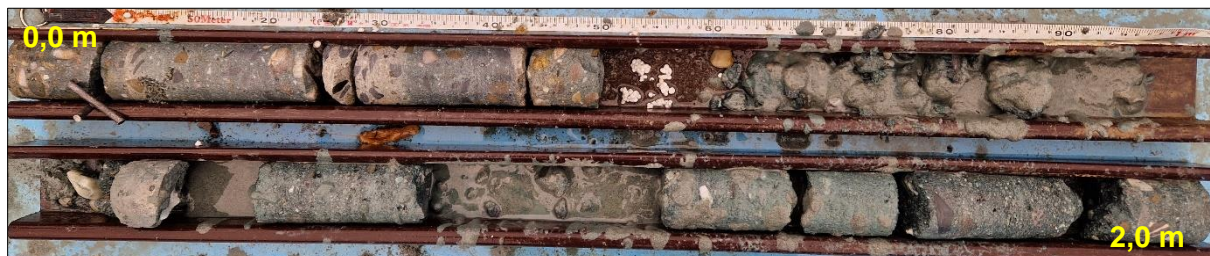
**Obrázek 4: Fotodokumentace vrtu V-4 ve dně bazénu**

Dno bazénu bylo ověřeno jádrovým vrtem V-4 (2,0 m p. t.). Zastižený profil popisujeme následovně:

V hloubce 0,0 – 0,07 m zastižen beton soudržný, minimálně porézní, pevný, světle šedý. Na bázi do kříže svařená ocelová armatura o průměru cca 6 mm.

Níže do hloubky 0,25 m je beton obdobné kvality. V této hloubce opět armatura o průměru cca 6 mm.

Do hloubky 0,5 m beton stejné kvality, bez armování.

Vrstva polystyrenu v odhadované tloušťce (rozvrtáno) cca 7 cm.

Od 0,57 m po konečnou hloubku vrtu ve 2,0 m p. t. byl beton nižší kvality, patrně popílkobeton. Výnos soudržných kusů cca 50 %, zbytek zcela rozvrtán a rozplaven na písčitou kašovitou hmotu s drobnými úlomky původního betonu.
