## **ZÁKLADNÍ DIAGNOSTICKÝ PRŮZKUM**

silničního mostu ev.č. **36c-M4** přes potok Kopřivničku  
na místní komunikaci, ulici Kpt. Jaroše v obci Kopřivnice

# **most Kopřivnice Kpt.Jaroše**

**ev.č. 36c-M4**

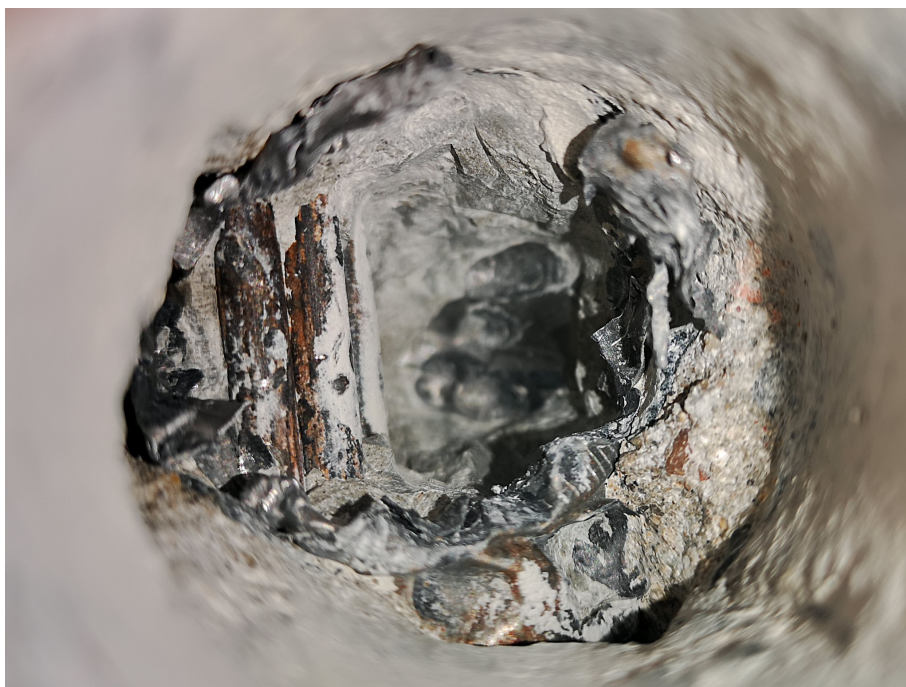
**Sonda S1:** Sonda provedena do pravé fasády nosníku č.11, 980 mm od konce nosníku (včetně dobetonávky) a 210 mm nad jeho podhledem. Kabelový kanálek je vytvořen trubkou „sandrik“. Po obnažení sonda odhalila zcela zainjektovaný kabelový kanálek, injektážní malta je suchá. Odhalený kabel je mírně korodovaný, bez oslabení průřezu. Krytí kabelu v sondě je 39 mm.

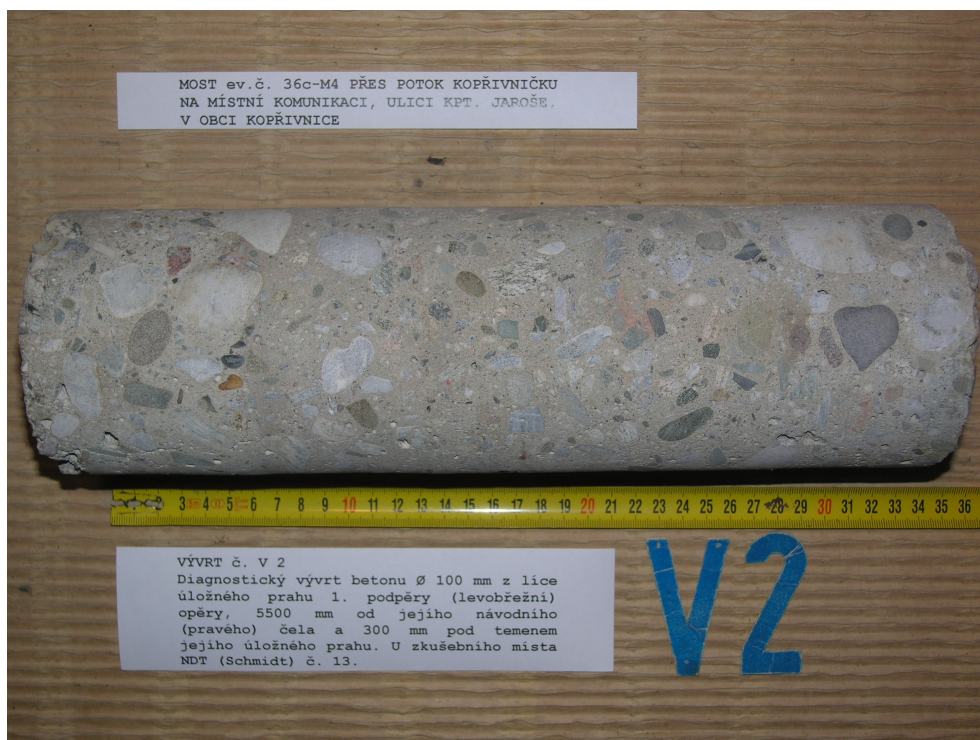
Obr. F86-301 **VÝVRT č. V2.** Diagnostický vývrt betonu Ø 100 mm z líce úložného prahu 1. podpěry (levobřežní) opěry, 5500 mm od jejího návodního (pravého) čela a 300 mm pod temenem jejího úložného prahu. U zkušebního místa NDT (Schmidt) č. 13.

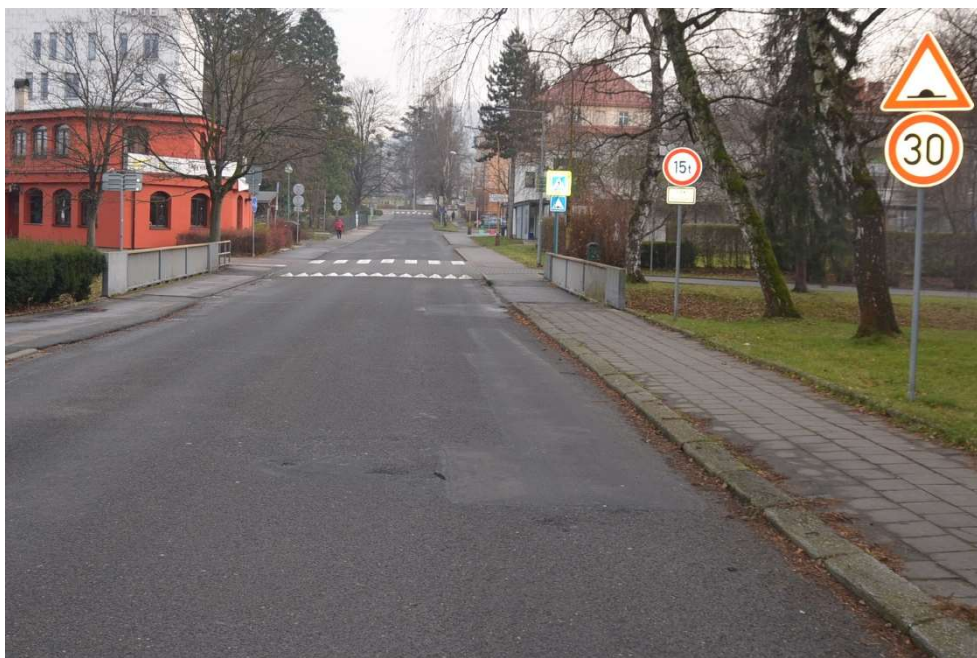
Obr.F86-01 **Průhled přibližně osou mostu. Pohled ve směru staničení od ul. Záhumenní k centru Kopřivnice (k ul. Štefánikově),**

- přemostovanou překážkou je potok Kopřivnička. Směr jejího toku je na obr. zprava doleva. Vlevo je levá (povodní) strana mostu, vpravo pravá (návodní) strana mostu,
- mostní objekt převádí místní komunikaci (ul. Kpt. Jaroše),
- před mostem je osazena DZ upravující nejvyšší povolenou rychlost na 30 km/h B20a, DZ A07b „Pozor, zpomalovací práh“ a DZ upravující normální zatížitelnost mostu B13 (15 t) s dodatkovou tabulkou E13 „jediné vozidlo 41 t“. Nad druhou podpěrou, pravobřežní opěrou je osazeno DZ IP02 „Zpomalovací práh“ a IP06 „Přechod pro chodce“.

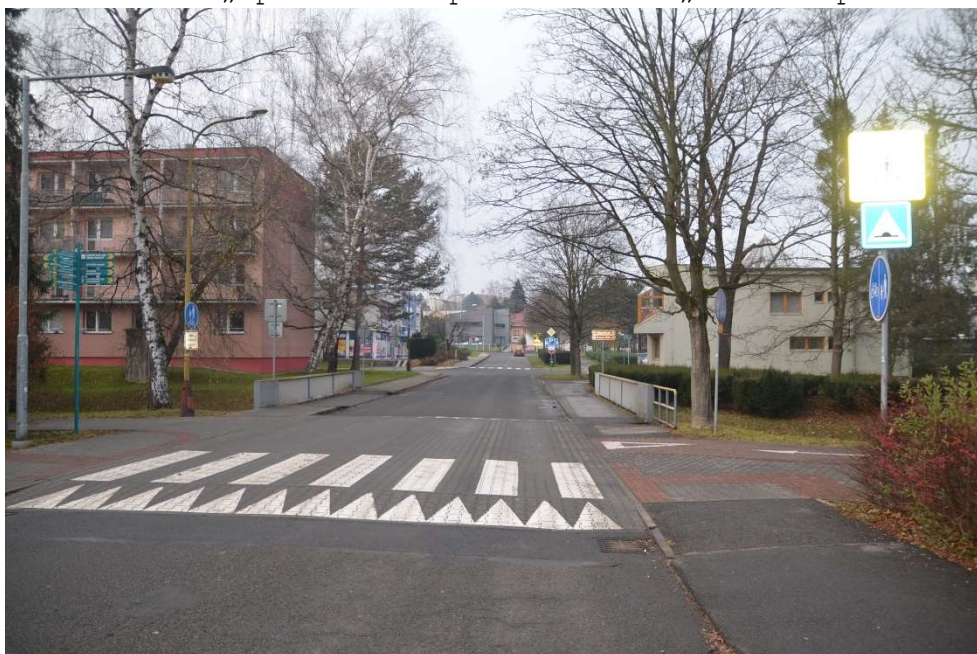
Obr.F86-02 **Průhled přibližně osou mostu. Pohled proti směru staničení od centra Kopřivnice (ul. Štefánikovy) k ul. Záhumenní,**

- přemostovanou překážkou je potok Kopřivnička. Směr jejího toku je na obr. zleva doprava. Vlevo je pravá (návodní) strana mostu, vpravo levá (povodní) strana mostu,
- za mostem (na obr.vlevo) je osazena DZ IP02 a IP06, nad první podpěrou, levobřežní opěrou DZ IS24c „infocentrum“ a „Muzeum Tatra“.

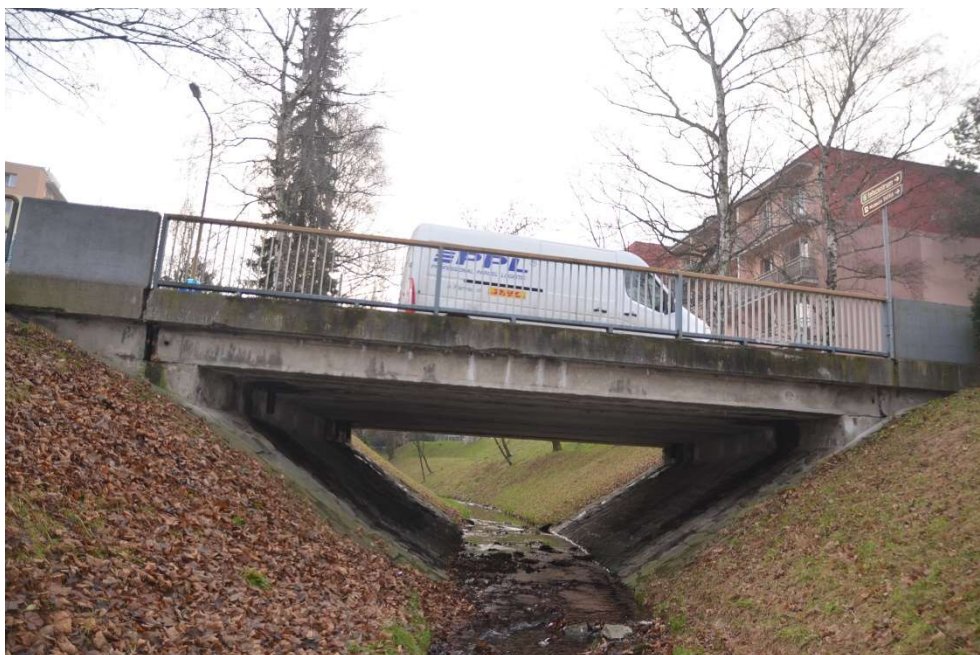
Obr.F86-03 **Levá (povodní) fasáda mostu. Pohled z pravého břehu zleva doprava, proti vodě,**

- spodní stavbu tvoří dvě masivní, koncové podpěry, opěry z monolitického betonu. Na obr. vlevo je 2. podpěra, pravobřežní opěra, vpravo je 1. podpěra, levobřežní opěra,
- přemostovanou překážkou je potok Kopřivnička,
- NK tvoří 11 prefabrikovaných nosníků KA-61 pro světlost 9,0 m, výrobní délky 10,60 m,
- mostní křídla jsou rovnoběžná, z monolitického betonu,
- most převádí místní komunikaci (ul. Kpt. Jaroše),
- svahy při obou opěrách zpevněny dlažbou z lomového kamene.

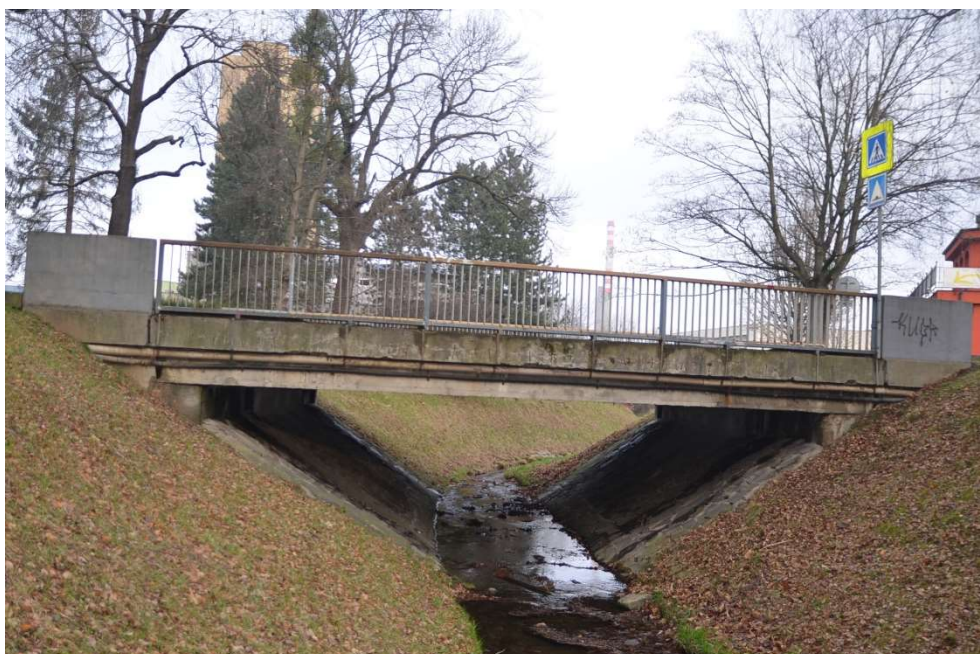
Obr.F86-04 **Pravá (návodní) fasáda mostu. Pohled z levého břehu zprava doleva, po vodě,**

- na obr. vlevo je 1. podpěra, levobřežní opěra, vpravo 2. podpěra, pravobřežní opěra,
- podél pravé fasády nosníku č.11 dvě plastové chráničky,
- ostatní viz F86-03.

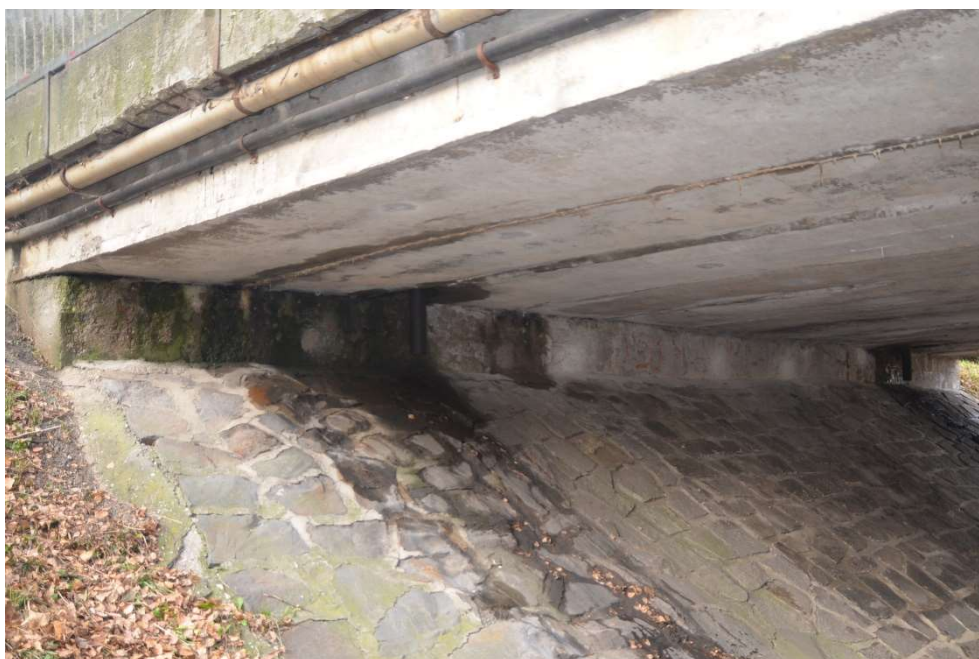
Obr.F86-06 **První podpěra, levobřežní opěra. Pohled proti směru staničení a zprava doleva, po vodě,**

- viz obr. F86-05.

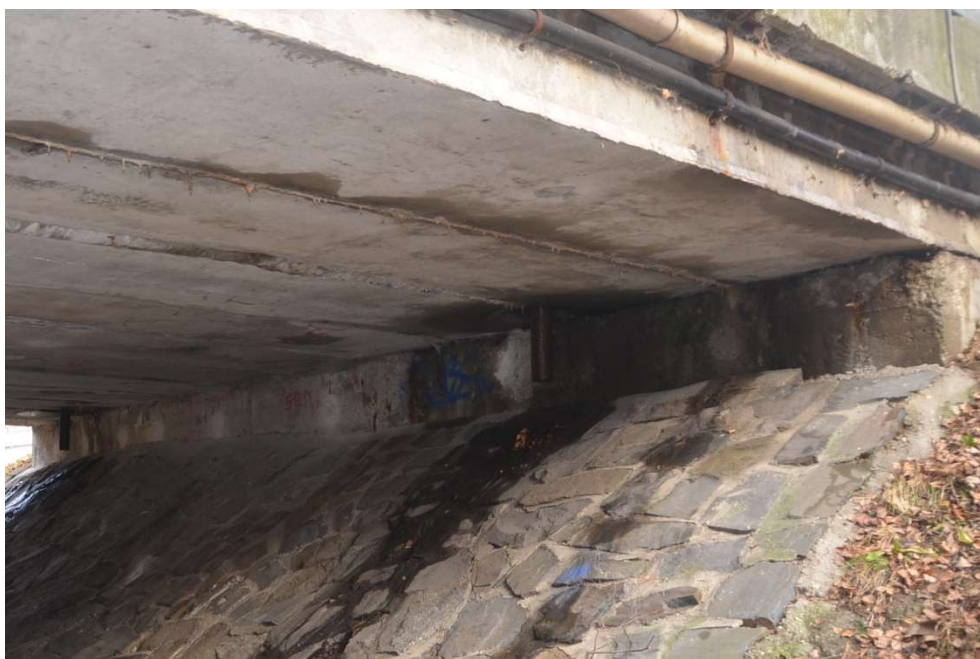
Obr.F86-08 **Druhá podpěra, pravobřežní opěra. Pohled zprava doleva, po vodě a ve směru staničení,**

- viz obr. F86-07.

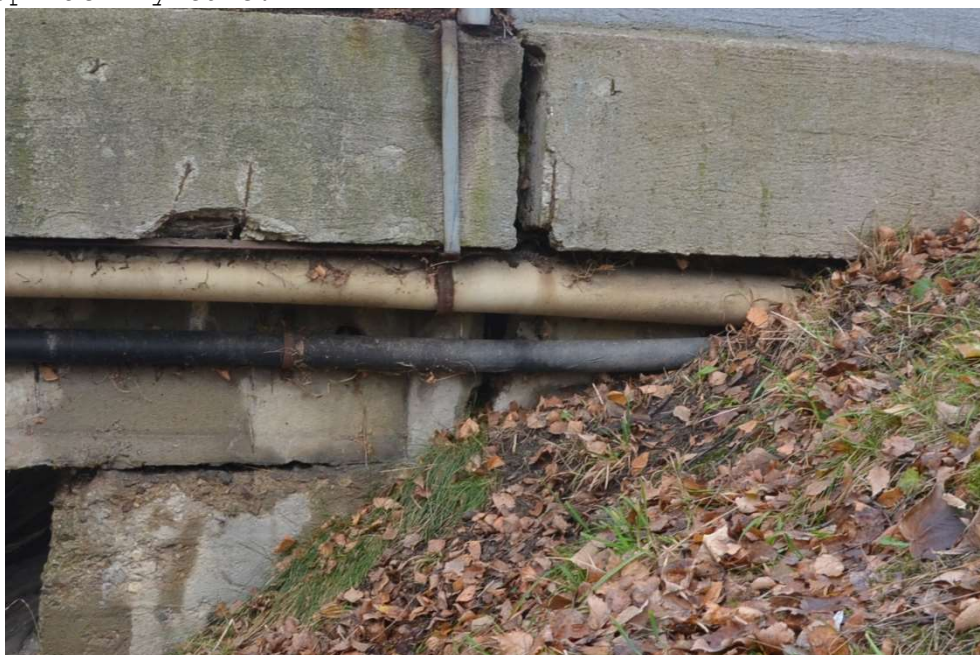
Obr.F86-12 **Pravé křídlo druhé podpěry, pravobřežní opěry. Pohled zprava doleva, po vodě,**

- křídlo je rovnoběžné, zavěšené, z monolitického betonu,
- z křídla viditelná pouze velmi malá část, zbytek pod terénem,
- křídlo odtržené od závěrné zídky, následkem nedostatečného vzájemného propojení výztuží,
- podél pravé (návodní) fasády nosníku č.11 a pravého křídla jsou převáděny dvě plastové chráničky,
- zamáčený beton pravého (návodního) čela opěry silně větrá,
- škody na hranách římsy.

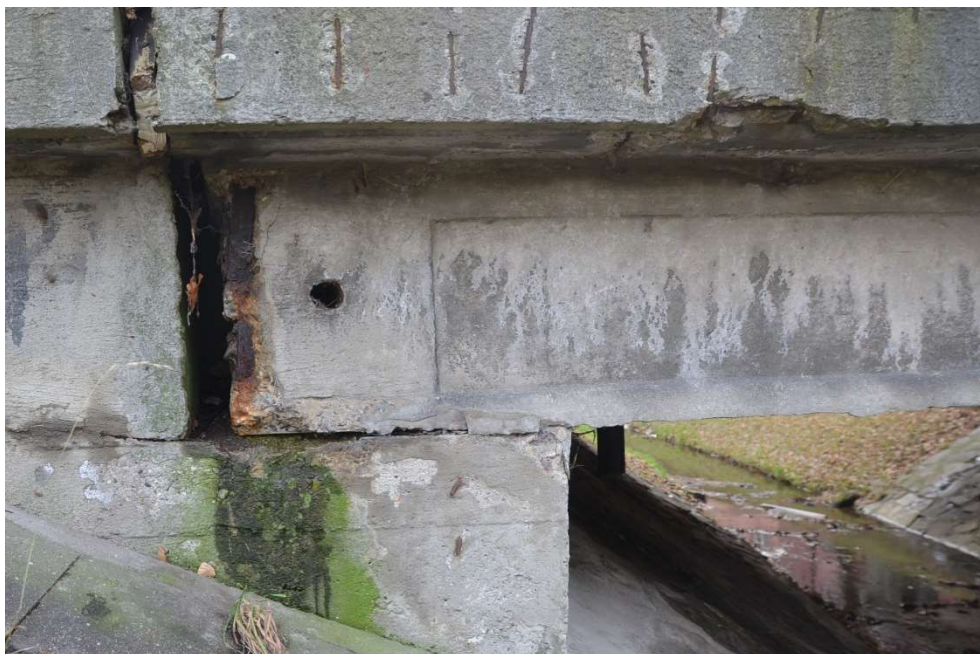
Obr.F86-16 **Uložení konce nosníku č.1 na druhé podpěře, pravobřežní opěře. Pohled zleva doprava, proti vodě,**

- nosník je na opěře uložen přímo, pomocí asfaltované lepenky,
- stopy po zatékání na fasádu přes římsu i zpod ní,
- výrazné stopy po zatékání do nebezpečné oblasti kotev předpínací výztuže nosníku přes nefunkční mostní závěr,
- větrání betonu dobetonávky konce nosníku, odhalené a korodované kotvy předpínací výztuže,
- v nosníku nezapravený montážní otvor.

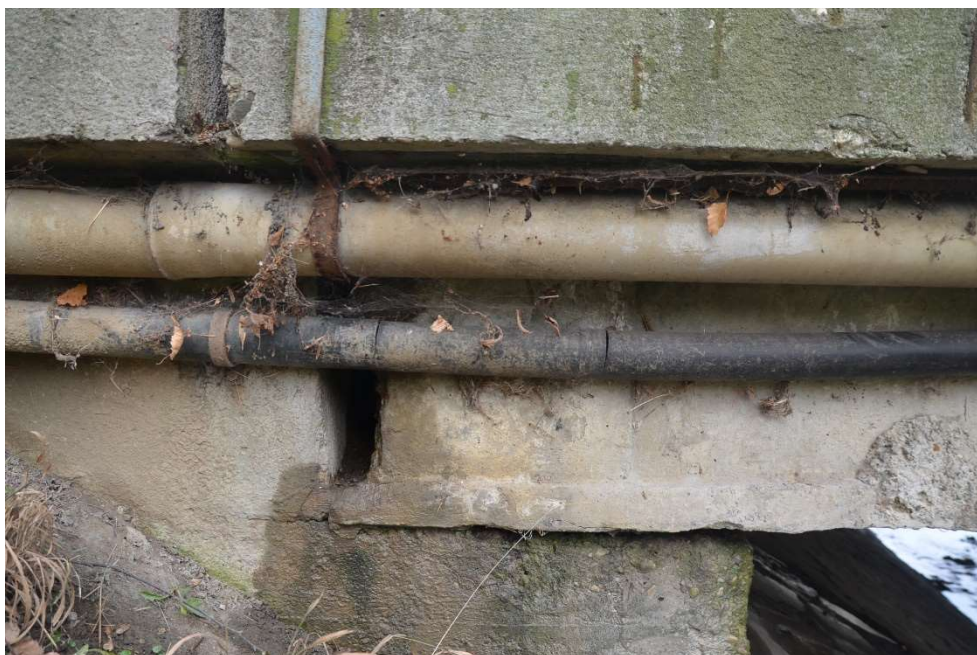
Obr.F86-17 **Uložení začátku nosníku č.11 na první podpěře, levobřežní opěře. Pohled zprava doleva, po vodě,**

- nosník je na opěře uložen přímo, pomocí asfaltované lepenky,
- stopy po zatékání na fasádu přes římsu i zpod ní,
- výrazné stopy po zatékání do nebezpečné oblasti kotev předpínací výztuže nosníku přes nefunkční mostní závěr,
- podél pravé (návodní) fasády nosníku č.11 dvě plastové chráničky.

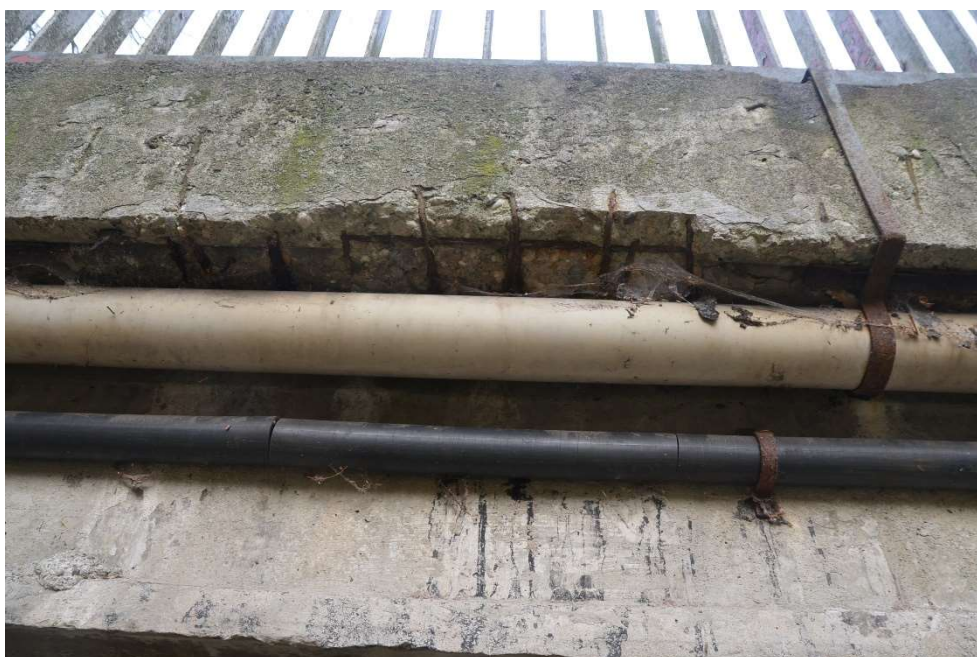
Obr.F86-18 **Pravá (návodní) fasáda přibližně v 1. třetině rozpětí mostu. Pohled zprava doleva, po vodě a vzhůru,**

- stopy po zatékání na fasádu přes římsu i zpod ní. Inkrustace,
- uchycení mikroorganismů na fasádě římsy vlivem dlouhodobě zvýšené vlhkosti,
- místy odtržené nedostatečné krycí vrstvy betonu římsy a odhalené korodující výztužné vložky,
- podél pravé (návodní) fasády nosníku č.11 dvě plastové chráničky.

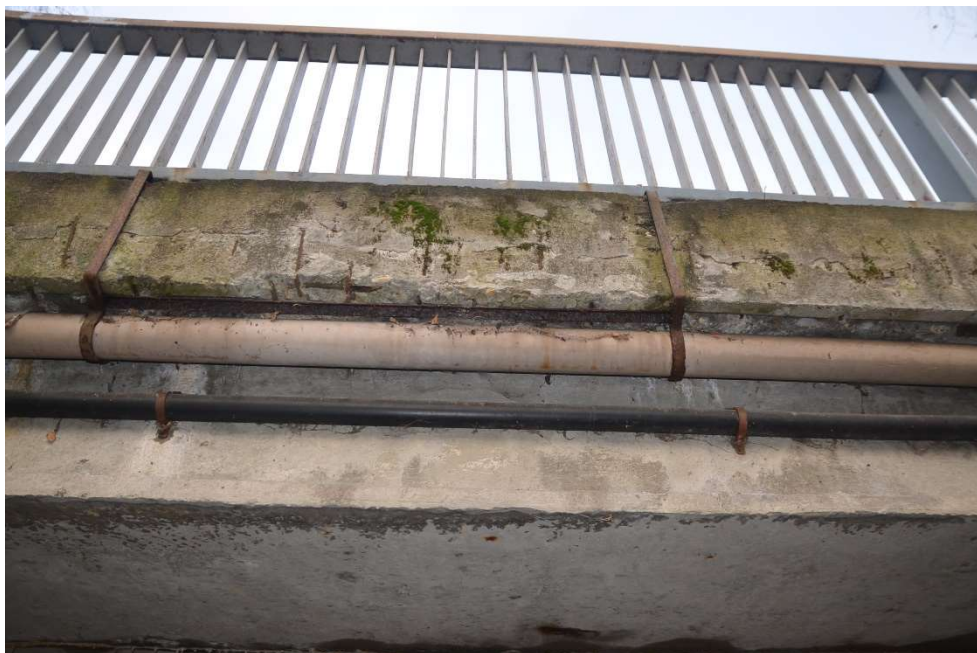
Obr.F86-19 **Pravá (návodní) fasáda přibližně ve 2. třetině rozpětí mostu. Pohled zprava doleva, po vodě a vzhůru,**

- stopy po zatékání na fasádu přes římsu i zpod ní. Inkrustace,
- uchycení mikroorganismů na fasádě římsy vlivem dlouhodobě zvýšené vlhkosti, větrání povrchu betonu,
- místy odtržení části betonu římsy a odhalené korodující výztužné vložky s nedostatečným krytím,
- podél pravé (návodní) fasády nosníku č.11 dvě plastové chráničky.

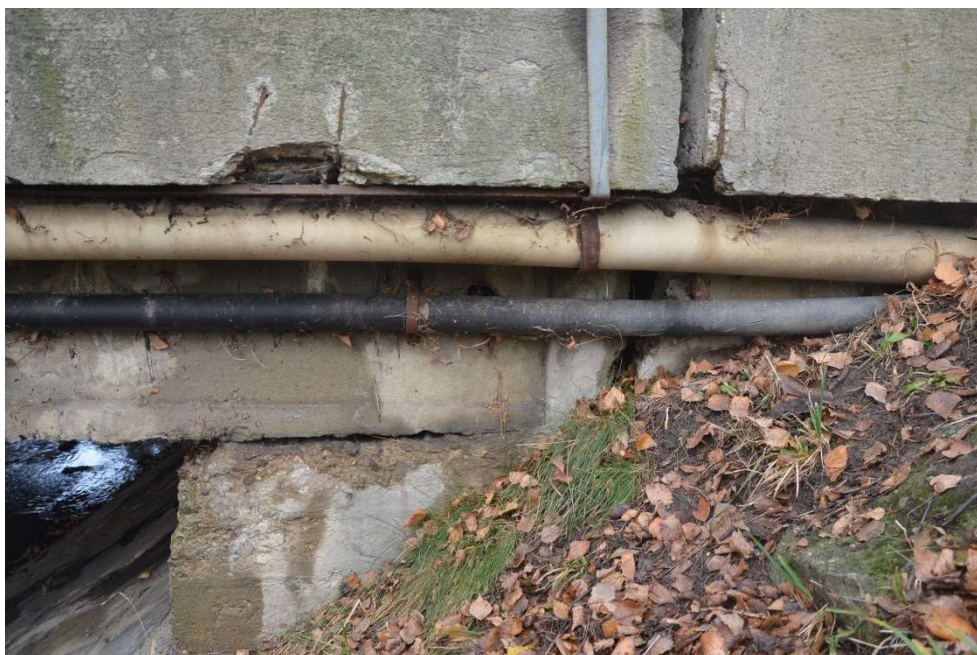
Obr.F86-20 **Uložení konce nosníku č.11 na druhé podpěře, pravobřežní opěře. Pohled zprava doleva, po vodě,**

- nosník je na opěře uložen přímo, pomocí asfaltované lepenky,
- stopy po zatékání na fasádu nosníku přes římsu, a hlavně zpod ní. Místy inkrustace,
- četné stopy po zatékání do nebezpečné oblasti kotev předpínací výztuže přes nefunkční mostní závěr,
- v nosníku nezapravený montážní otvor zakrytý chráničkou,
- podél pravé (návodní) fasády nosníku č.11 dvě plastové chráničky.

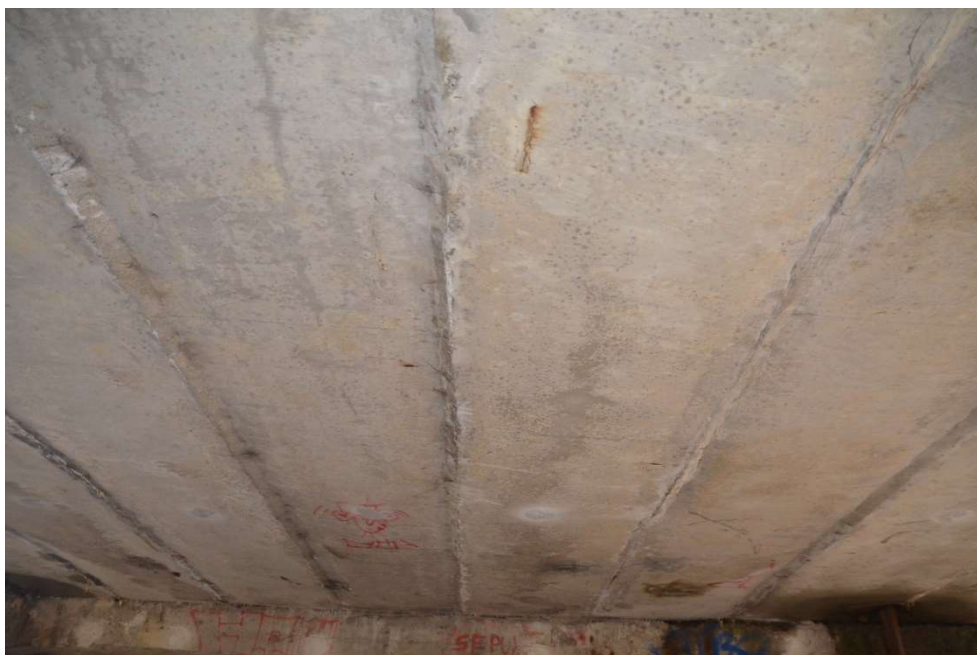
- korozivní stopy a místy obnažené výztužné vložky na fasádách a podhledech nosníků, v místech nedostatečných krycích vrstev, trhliny a odtržený beton vlivem rozpínavých účinků korozivních zplodin, viz např. obr. F86-23 až F86-26,

- četné stopy po zatékání na podhledech NK, stopy, které signalizují zatékání do kabelových kanálků předpínací výztuže,
- trhliny s inkrustacemi na podhledech NK pod kabelovými kanálky předpínací výztuže, které potvrzují toto zatékání, viz např. obr. F86-23 a F86-26,

Obr.F86-25 **Podhled prostřední části druhé poloviny NK. Pohled od první podpěry, levobřežní opěry ve směru staničení a vzhůru,**

- NK mostu tvoří 11 nosníků KA-61 pro světlost 9,0 m, délky 10,60 m,
- četné stopy po zatékání na podhled nosníků a do podélných spár mezi nimi. Inkrustace i ve formě krápníků,
- na podhledech stopy, místy trhliny s inkrustacemi, které signalizují zatékání do kabelových kanálků předpínací výztuže,
- na podhledech nosníků též místy korozivní stopy a odhalené korodující vložky betonářské výztuže,
- podhled v okolí odvodňovacích trub výrazně zamáčen, místy uchyceny mikroorganismy vlivem dlouhodobě zvýšené vlhkosti,
- podhled NK výjimečně znečištěn graffiti,
- v pozadí dole druhá podpěra, pravobřežní opěra.

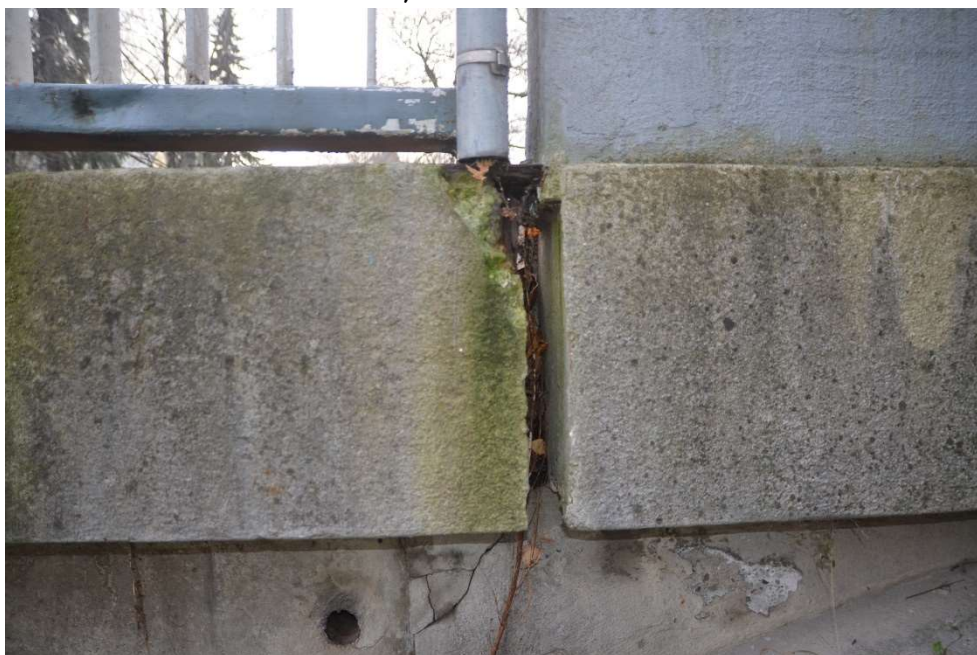
Obr.F86-27 **Detail dilatační spáry v levé římse nad první podpěrrou, levobřežní opěrou. Pohled zleva doprava, proti vodě,**

- MZ na mostě nejsou zřízeny, nebo jsou zřízeny jako podpovrchové,
- jejich absence nebo vadné provedení způsobuje dlouhodobé pronikání vody na konstrukce položené níže.

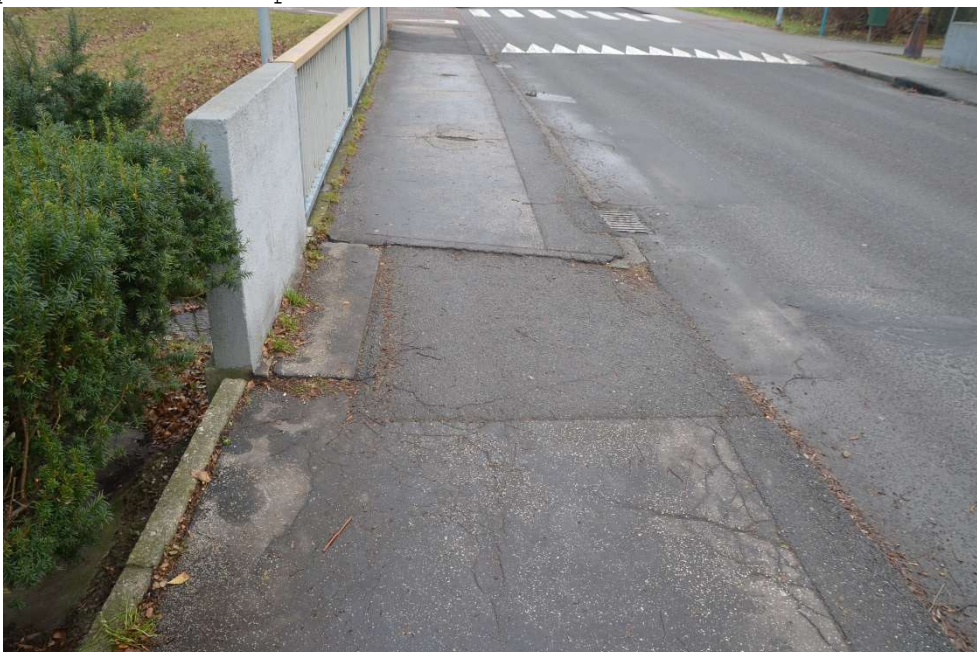
Obr.F86-28 **Průhled levým chodníkem a levou částí vozovky. Pohled ve směru staničení a dolů,**

- povrch chodníku s krytem z litého asfaltu, postižen řadou příčných i podélných trhlin, místy výtluky a rozpadem. V minulosti byl na mnoha místech vyspravován,
- chodník je od vozovky oddělen zvýšenými obrubníky,
- vozovka z asfaltového betonu je opotřebená, lokálně vyspravovaná. Její povrch postižen vyjetými koleje a trhlinami,
- ve vozovce osazeny při obrubnicích celkem 4 mostní odvodňovače. Jsou zanesené nečistotami a postiženy poklesy. Není na ně řádně napojena hydroizolace, voda tak proniká do podélných spár NK,
- zábradlí ocelové se svislou výplní, před i za mostem je ukončeno parapetními stěnami z monolitického betonu.

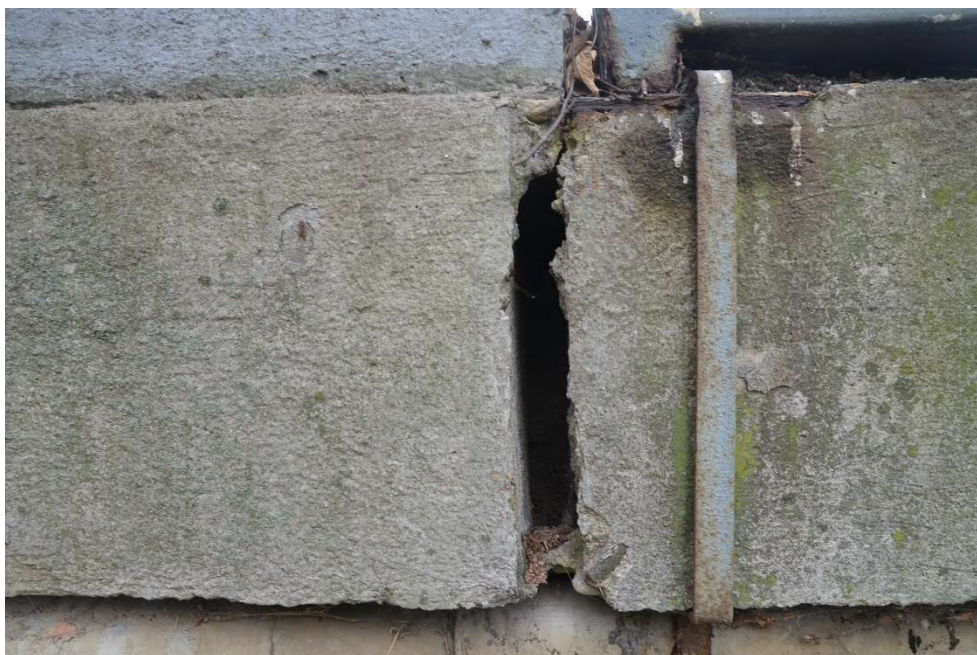
Obr.F86-31 **Detail dilatační spáry v pravé římse nad první podpěrrou, levobřežní opěrou. Pohled zprava doleva, po vodě,**

- MZ na mostě nejsou zřízeny, nebo jsou zřízeny jen jako podpovrchové,
- jejich absence nebo vadné provedení způsobuje dlouhodobé pronikání vody na konstrukce položené níže,
- na fasádě říms celoplošně uchyceny mikroorganismy.

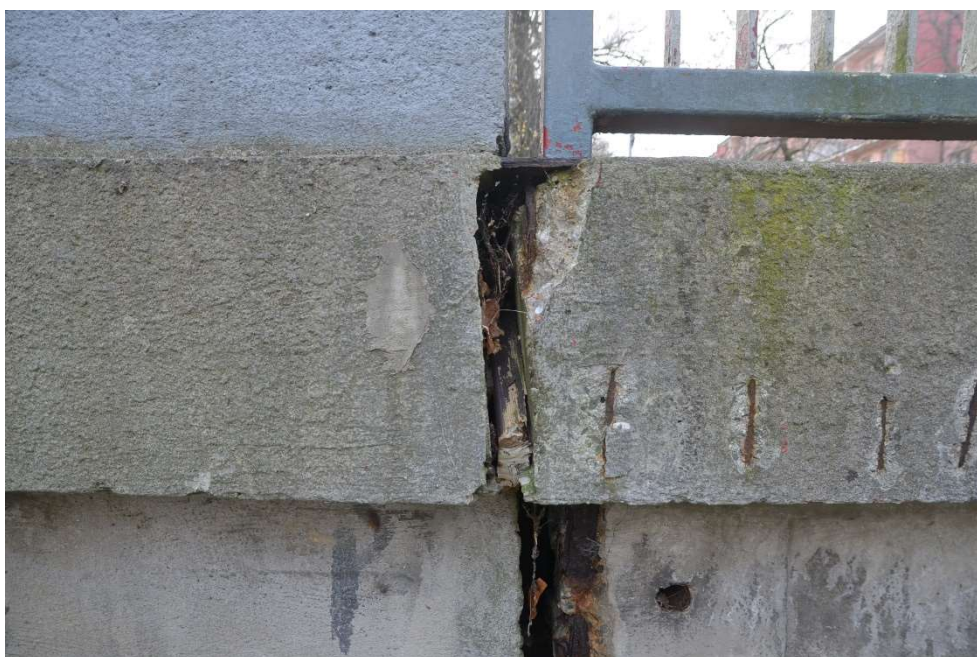
Obr.F86-32 **Detail dilatační spáry v levé římse nad druhou podpěrrou, pravobřežní opěrou. Pohled zleva doprava, proti vodě,**

- MZ na mostě nejsou zřízeny, nebo jsou zřízeny jen jako podpovrchové,
- jejich absence nebo vadné provedení způsobuje dlouhodobé pronikání vody na konstrukce položené níže,
- na fasádě říms celoplošně uchyceny mikroorganismy. Místy obnažené nedostatečně kryté korodující betonářské vložky,
- odtržení části betonu římsy v místě kotvení sloupku zábradlí.

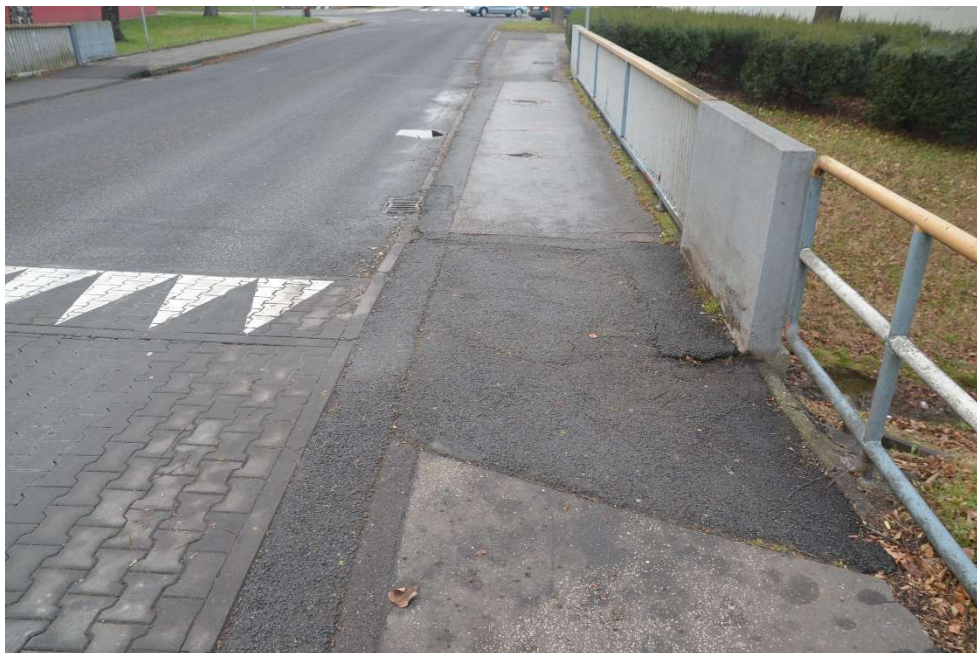
Obr.F86-33 **Průhled levou částí vozovky a levým chodníkem. Pohled proti směru staničení a dolů,**

- povrch chodníku s krytem z litého asfaltu, postižen řadou příčných i podélných trhlin, místy výtlučky a rozpadem. V minulosti byl na mnoha místech vyspravován,
- chodník je od vozovky oddělen zvýšenými obrubníky,
- vozovka z asfaltového betonu je opotřebená, lokálně vyspravovaná. Její povrch postižen vyjetými koleje a trhlinami,
- ve vozovce osazeny při obrubnicích celkem 4 mostní odvodňovače. Jsou zanesené nečistotami a postiženy poklesy. Není na ně řádně napojena hydroizolace, voda tak proniká do podélných spár NK,
- zábradlí ocelové se svislou výplní, před i za mostem je ukončeno parapetními stěnami z monolitického betonu,
- louže na vozovce svědčí o její nerovnosti.

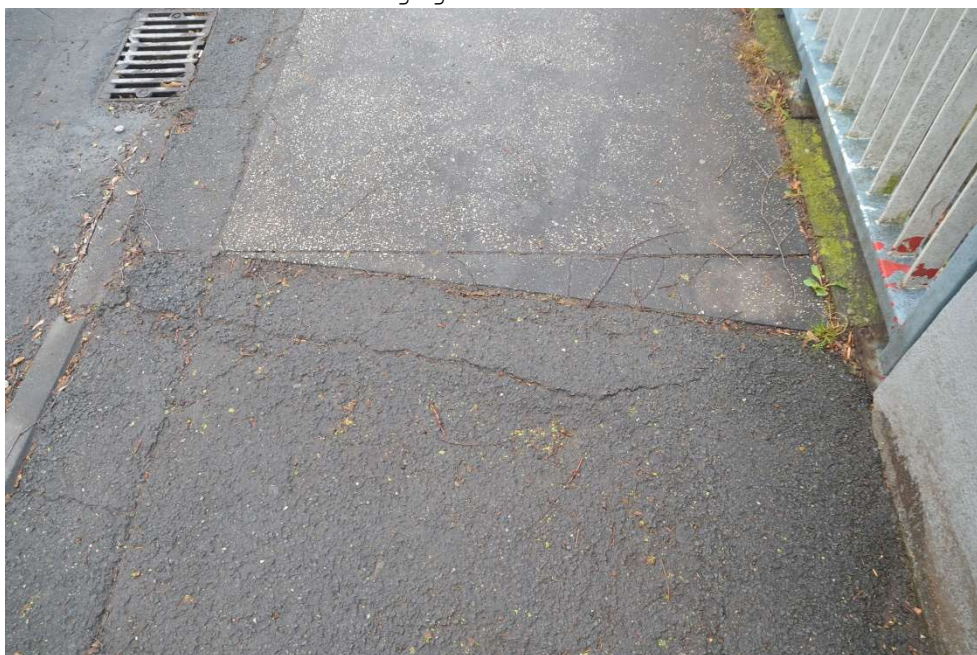
Obr.F86-34 **Detail levého chodníky nad druhou podpěrou, pravobřežní opěrou. Pohled proti směru staničení a dolů,**

- MZ na mostě nejsou zřízeny, nebo jsou zřízeny jako podpovrchové,
- prořezaná a částečně vyspravená trhlina v chodníku i vozovce svědčí o dilatačních pohybech NK.

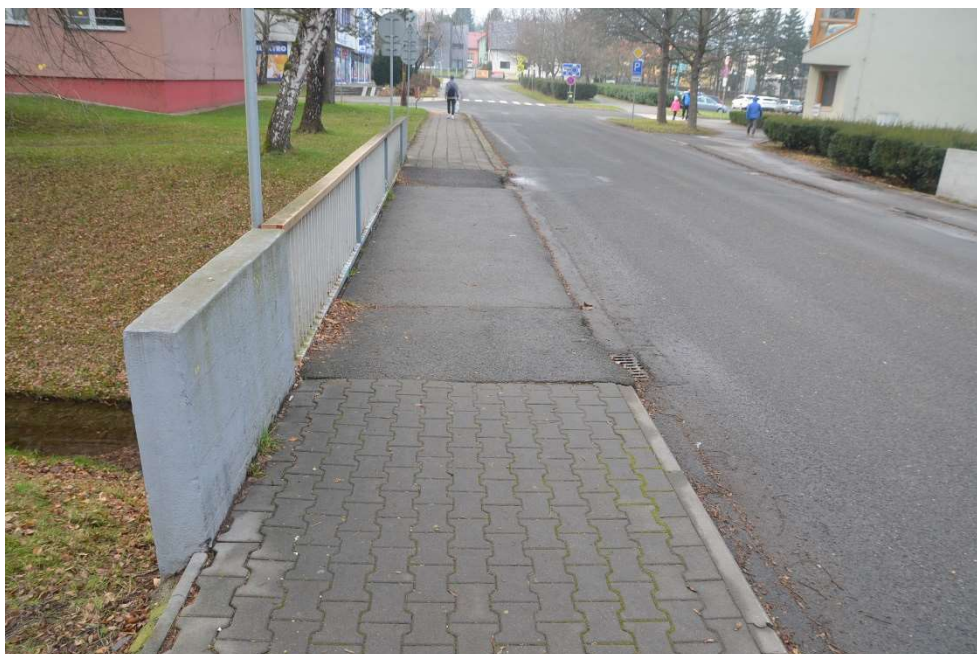
Obr.F86-36 **Průhled pravým chodníkem a pravou částí vozovky. Pohled proti směru staničení a dolů,**

- povrch pravého chodníku je nevhodně snížen, chodník tak není od vozovky dostatečně oddělen,
- pravostranné zábradlí celoplošně koroduje a jsou na něm uchyceny mikroorganismy. V místech kotvení jeho sloupků do říms došlo na více místech k odtržení části betonu římsy,
- ostatní, až na částečně jiný kryt (betonová dlažba), obr. viz F86-28.

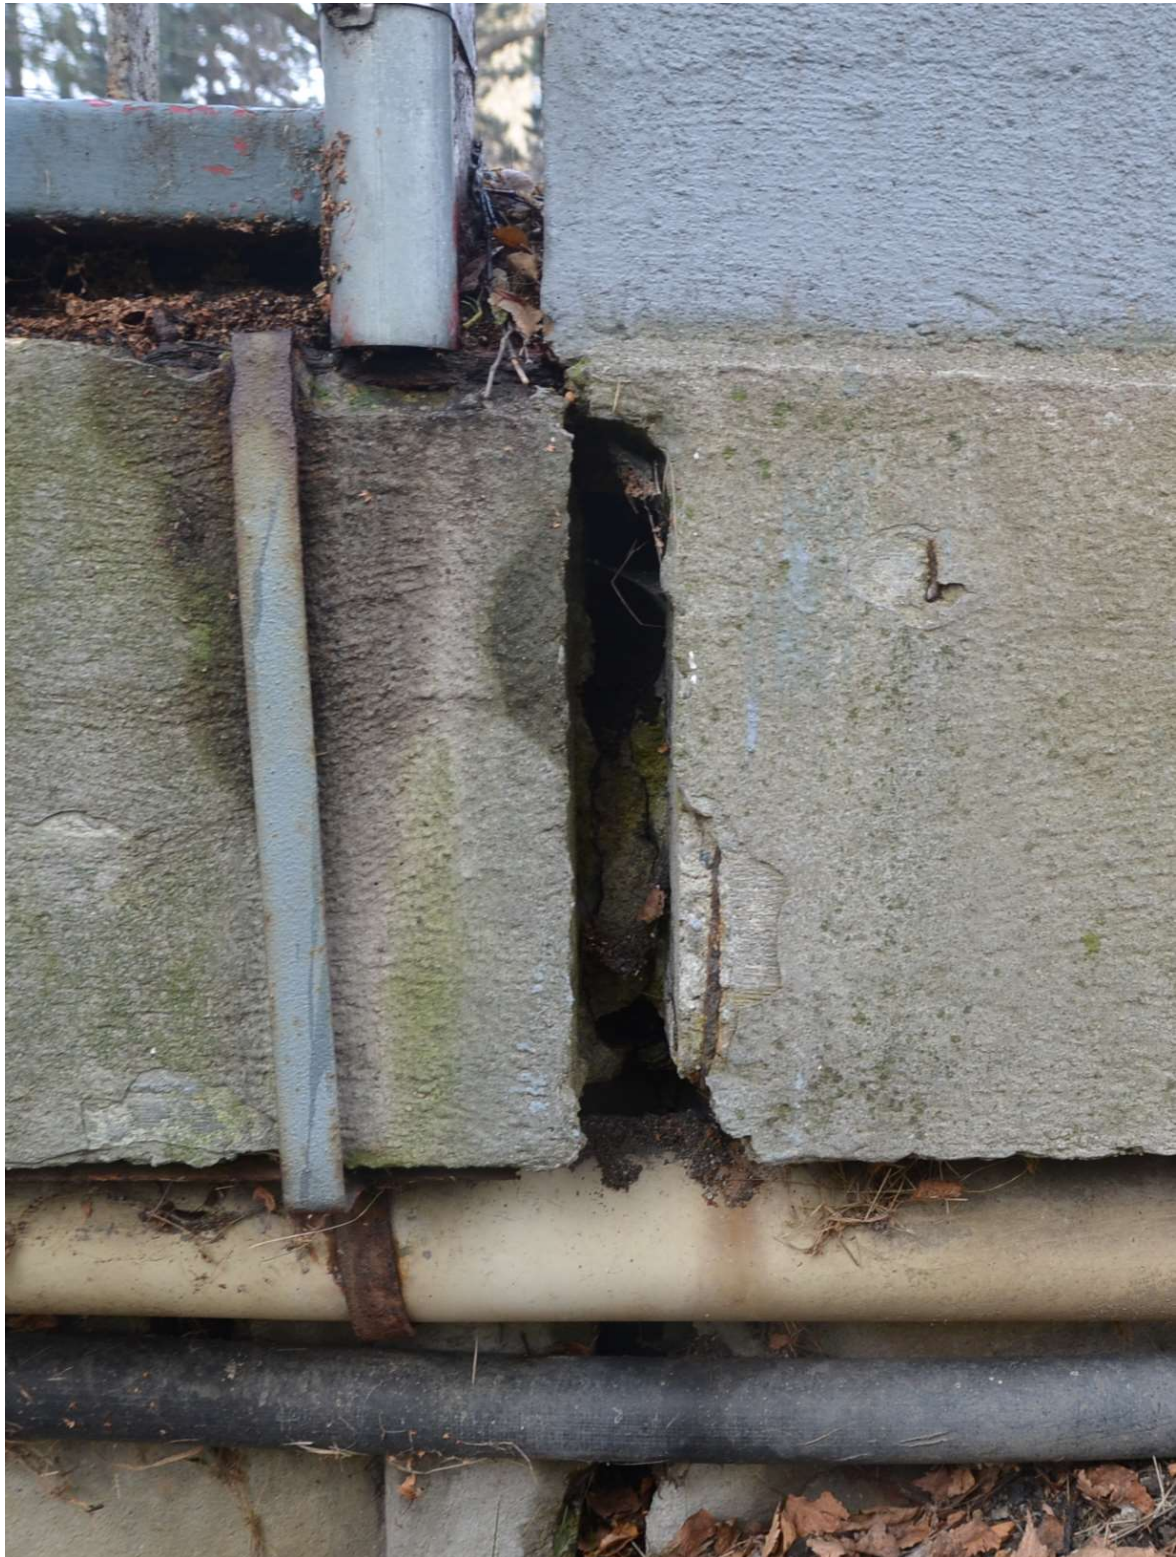
Obr.F86-37 **Detail dilatační spáry v pravé římse nad druhou podpěrrou, pravobřežní opěrou. Pohled zprava doleva, po vodě,**

- mostní závěry na mostě nejsou zřízeny, nebo jsou zřízeny jen jako podpovrchové,
- jejich absence nebo vadné provedení způsobuje dlouhodobé pronikání vody na konstrukce položené níže,
- vlevo částečně korodovaný závěs horní chráničky,
- vpravo klasické odtrhávání krycích vrstev, které ztratily svoje pasivační vlastnosti a umožnily betonářské výztuži korozi.

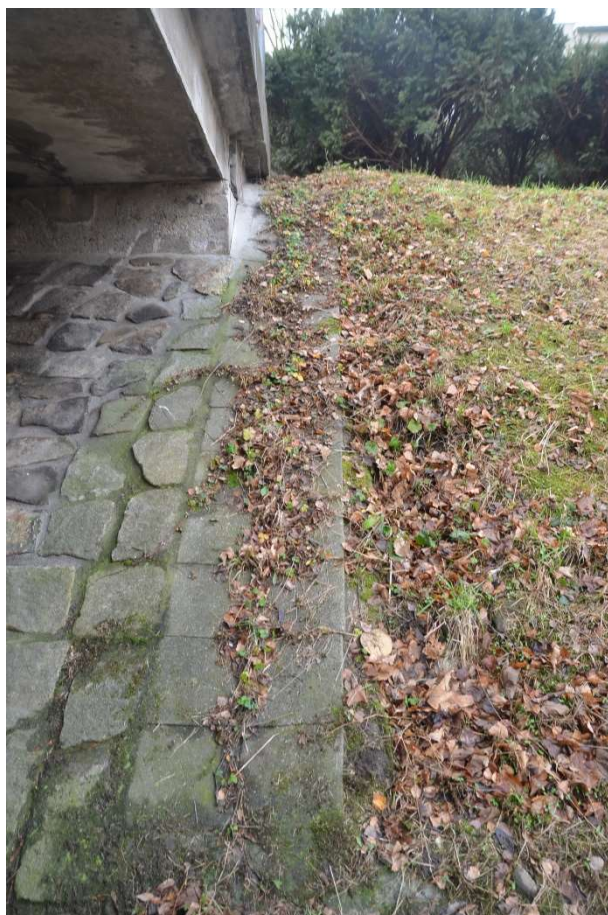
Obr.F86-42

**Odvodňovací svahový skluz podél levého křídla první podpěry, levobřežní opěry. Pohled proti směru staničení a vzhůru,**

- odvodňovací skluz z tvárnic z cementového betonu mírně zanesen nečistotami,
- srážková voda volně stéká po zpevnění svahu. Dochází zde k uchycení mikroorganismů a drobné vegetace (mechu).

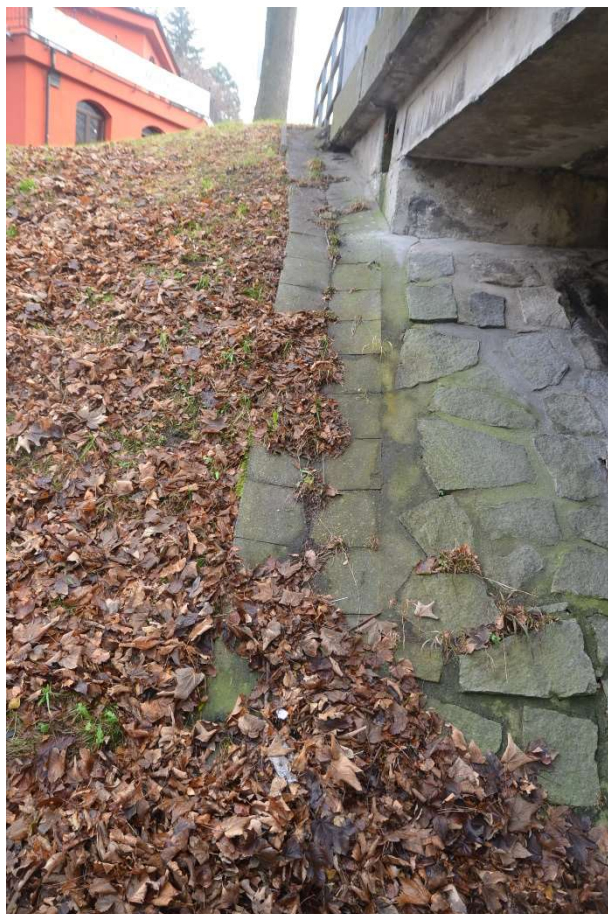
Obr.F86-43

**Odvodňovací svahový skluz podél levého křídla druhé podpěry, pravobřežní opěry. Pohled ve směru staničení a vzhůru,**
