## **ZÁKLADNÍ DIAGNOSTICKÝ PRŮZKUM**

silničního mostu ev.č. **28c-M2** přes potok Kopřivničku  
na místní komunikaci, ulici Erbenově v obci Kopřivnice

# **most Kopřivnice Erbenova**

**ev.č. 28c-M2**

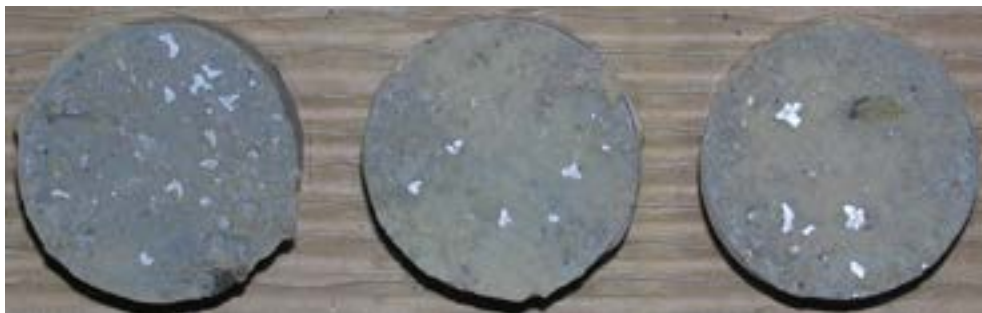
Obr.F85-200 Zkušební terče číslo 10, 63, 194 (zkušební místo 1) po provedení odtrhu.

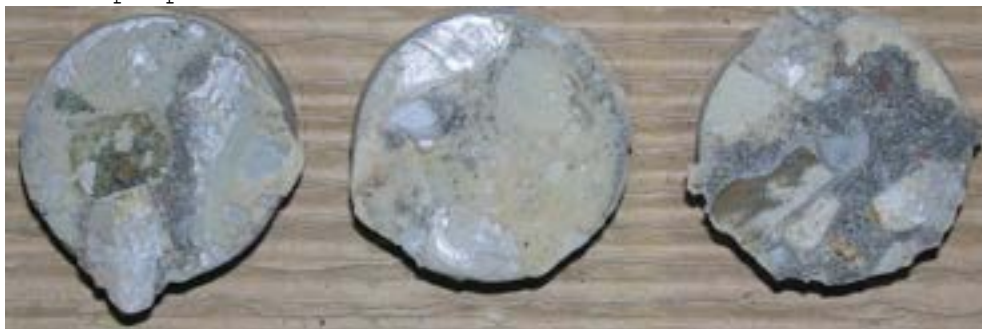
Obr.F85-201 Zkušební terče číslo 133, 157, 179 (zkušební místo 2) po provedení odtrhu.

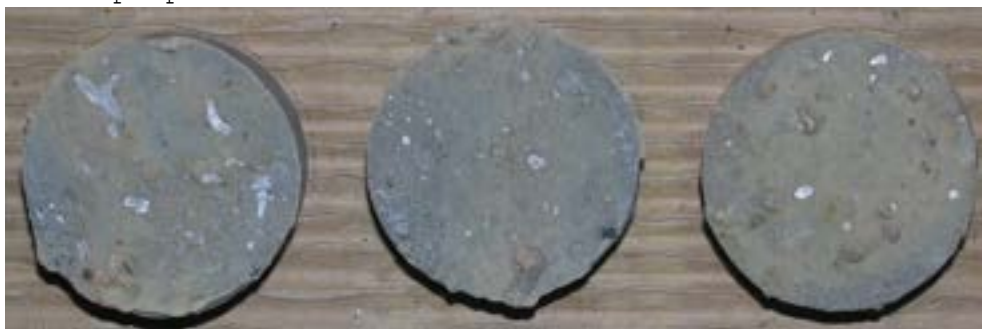
Obr.F85-202 Zkušební terče číslo 53, 99, 171 (zkušební místo 3) po provedení odtrhu.

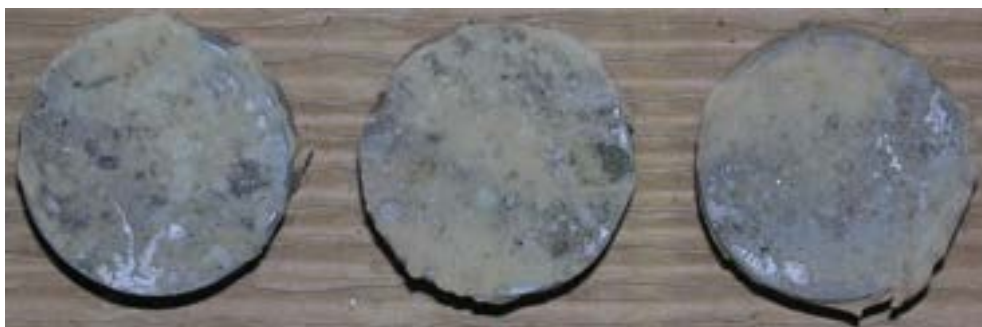
Obr.F85-203 Zkušební terče číslo 30, 54, 114 (zkušební místo 4) po provedení odtrhu.

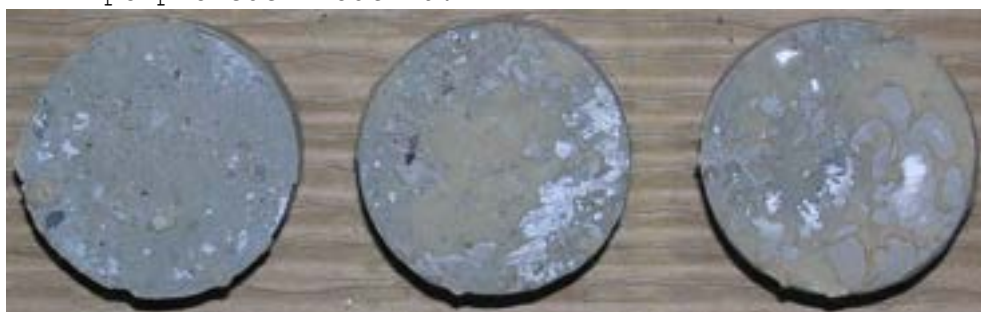
Obr.F85-204 Zkušební terče číslo 51, 72, 83 (zkušební místo 5) po provedení odtrhu.

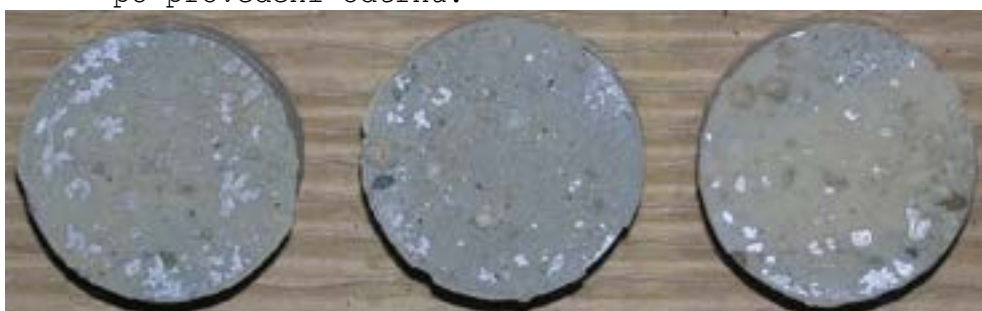
Obr.F85-205 Zkušební terče číslo 100, 110, 189 (zkušební místo 6) po provedení odtrhu.

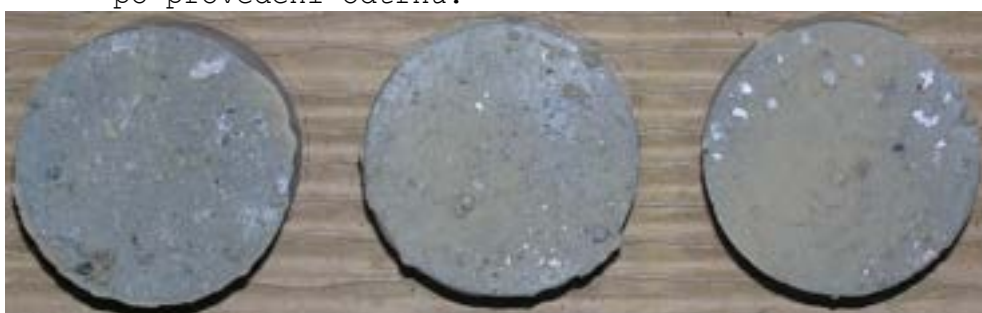
Obr.F85-206 Zkušební terče číslo 17, 188, 125 (zkušební místo 7) po provedení odtrhu.

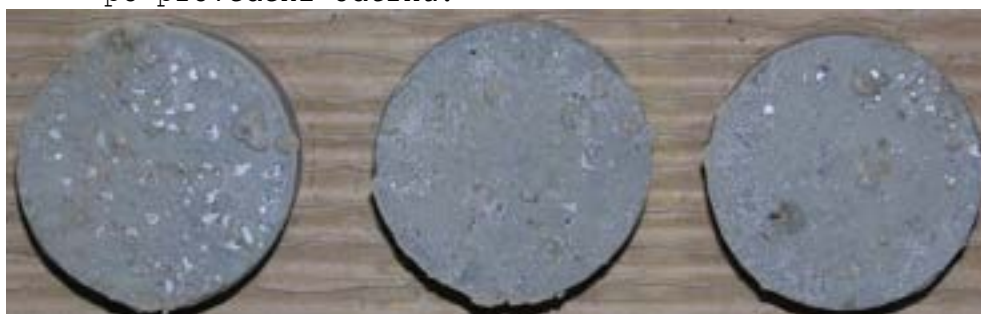
Obr.F85-207 Zkušební terče číslo 41, 68, 93 (zkušební místo 8) po provedení odtrhu.

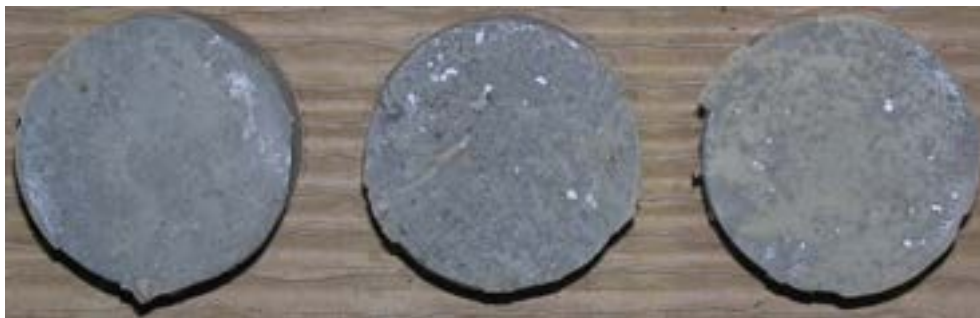
Obr.F85-208 Zkušební terče číslo 55, 134, 186 (zkušební místo 9) po provedení odtrhu.

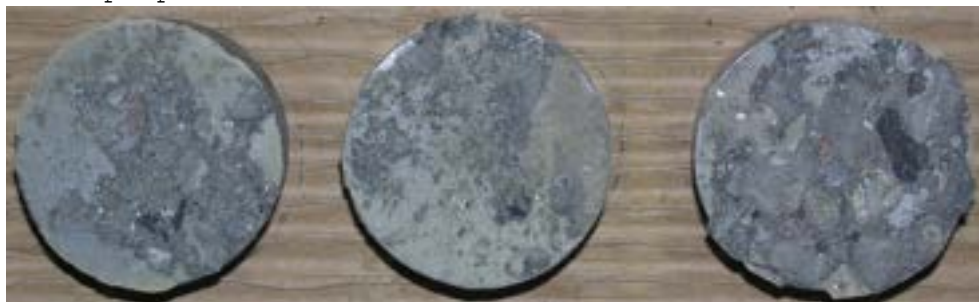
Obr.F85-209 Zkušební terče číslo 145, 166, 182 (zkušební místo 10) po provedení odtrhu.

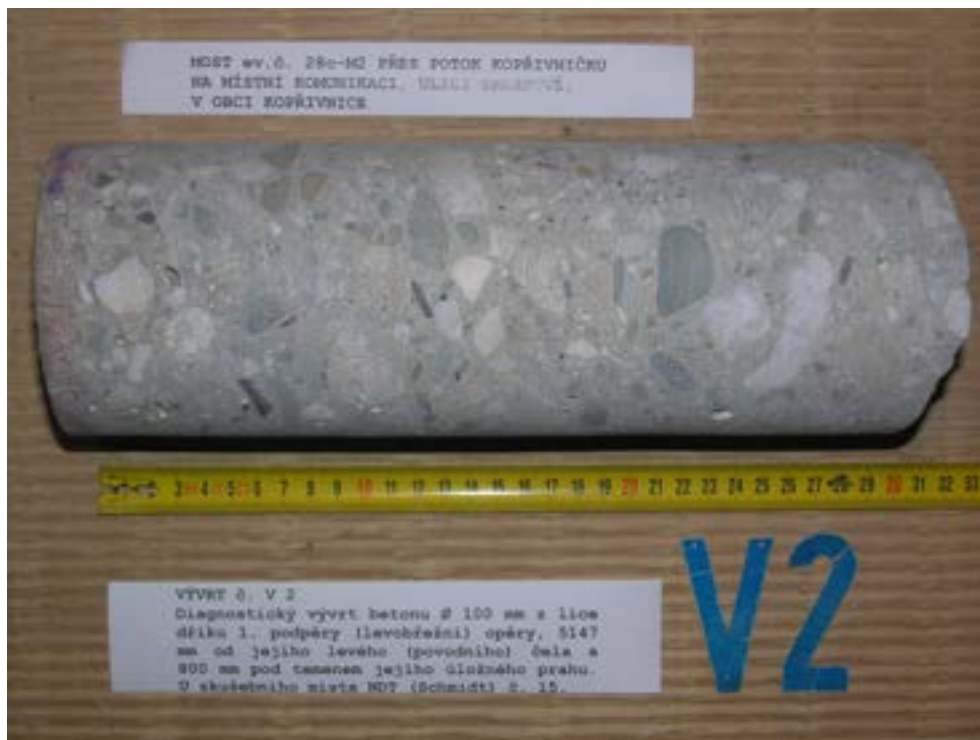
Obr. F85-301 VÝVRT č. V2. Diagnostický vývrt betonu Ø 100 mm z líce díku 1. podpěry (levobřežní) opěry, 5147 mm od jejího levého (povodního) čela a 800 mm pod temenem jejího úložného prahu. U zkušebního místa NDT (Schmidt) č. 15.

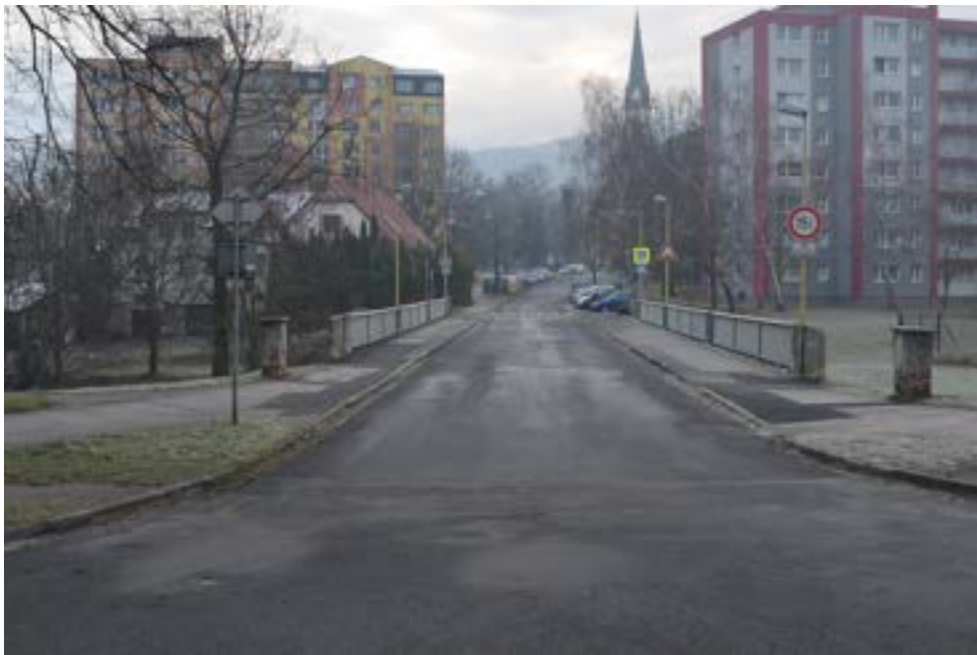
Obr.F85-01 **Průhled osou mostu. Pohled ve směru staničení od ul. I.Šustaly k centru Kopřivnice (k ul.Štramberské),**

- přemostovanou překážkou je potok Kopřivnička. Směr jejího toku je na obr. zprava doleva. Vlevo je levá (povodní) strana mostu, vpravo pravá (návodní) strana mostu,
- mostní objekt převádí místní komunikaci (ul. Erbenovu),
- před mostem vpravo je osazena značka upravující normální zatížitelnost mostu B13 (15 t) s dodatkovou tabulkou E13 „jediné vozidlo 46 t“. Přibližně v polovině rozpětí mostu je osazena DZ A07b a nad 3. podpěrou, pravobřežní opěrou je osazena DZ IP06 a IP02.

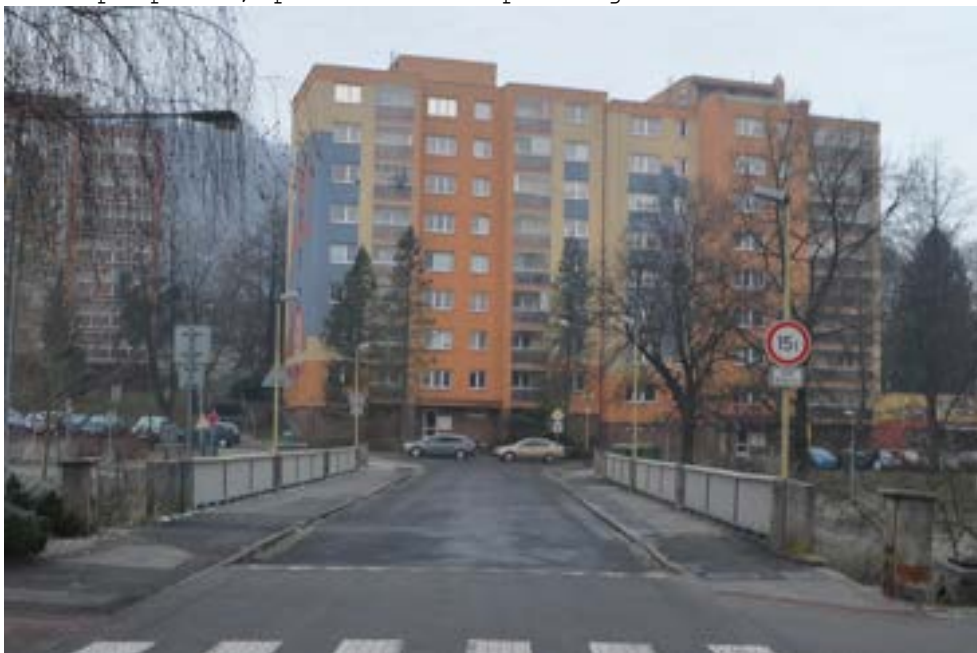
Obr.F85-02 **Průhled osou mostu. Pohled proti směru staničení od centra Kopřivnice (ul.Štramberské) k ul. I.Šustaly,**

- přemostovanou překážkou je potok Kopřivnička. Směr jejího toku je na obr. zleva doprava. Vlevo je pravá (návodní) strana mostu, vpravo levá (povodní) strana mostu,
- mostní objekt převádí místní komunikaci (ul. Erbenovu),
- za mostem vlevo je osazena značka upravující normální zatížitelnost mostu B13 (15 t) s dodatkovou tabulkou E13 „jediné vozidlo 46 t“.

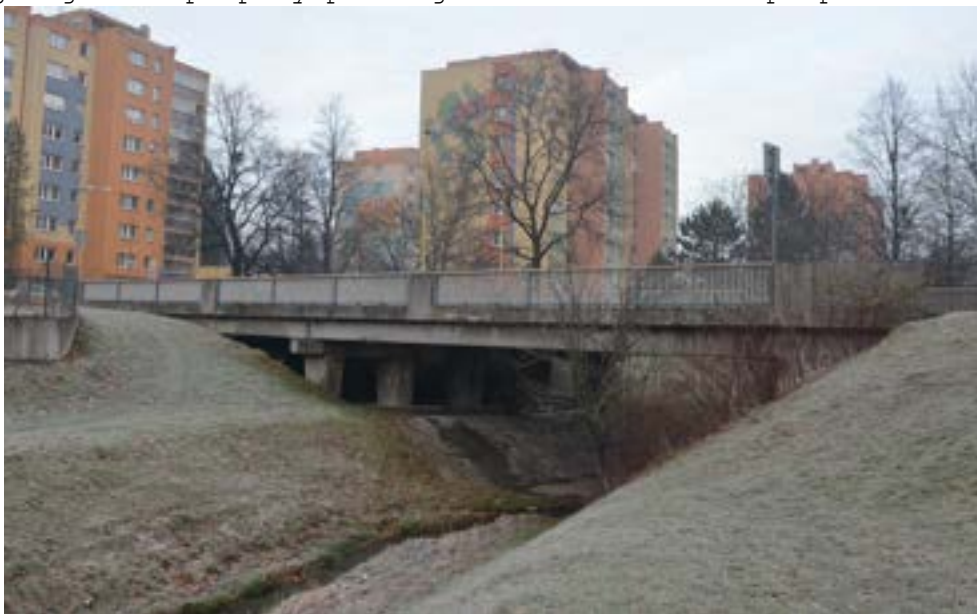
Obr.F85-04 **Pravá (návodní) fasáda mostu. Pohled z pravého břehu proti směru staničení a zprava doleva, po vodě,**

- na obr. vlevo je ukryta v terénu 1. podpěra, levobřežní opěra, vpravo skryta vegetací je 3. podpěra, pravobřežní opěra,
- ostatní viz F85-03.

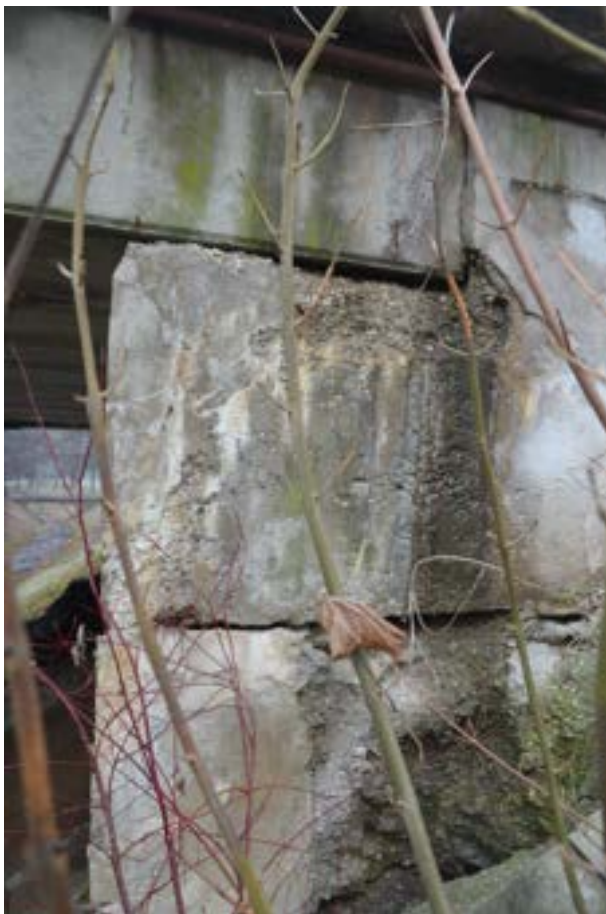
Obr.F85-08

**Pravé čelo třetí podpěry, pravobřežní opěry. Pohled zprava doleva, po vodě,**

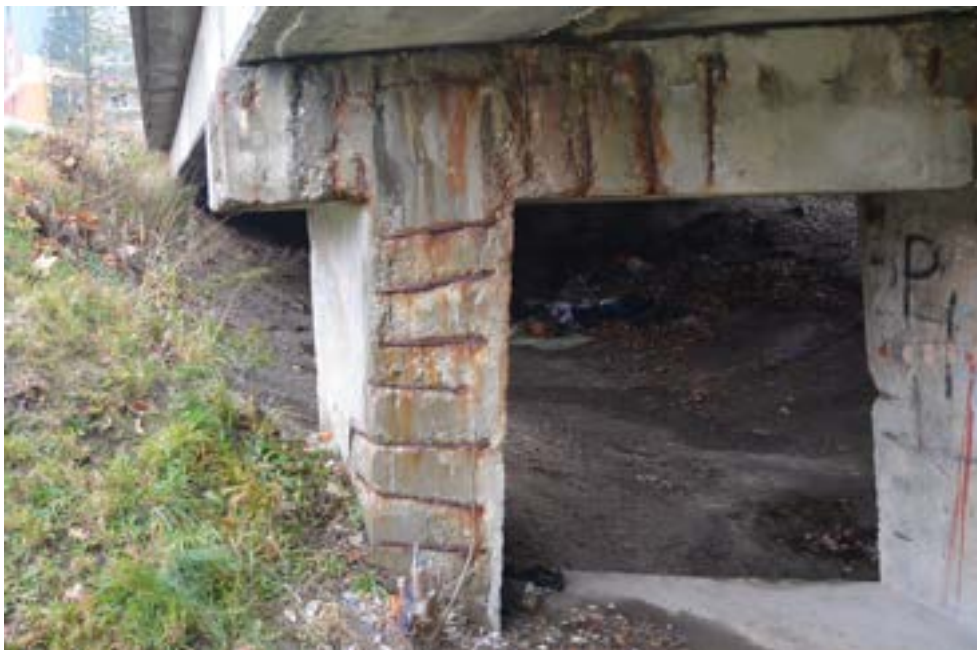
Obr.F85-21 **Zadní líc 5. sloupu 2. mezilehlé podpěry. Pohled proti směru staniční,**

- výrazné zamáčení sloupu a UP/stativa vodou pronikající přes podélnou spáru mezi nosníky i spárou mezi čely nosníků,
- četné korozivní zplodiny na lici sloupu i UP/stativu,
- obnažené výztužné vložky korodující poté, co nedostatečné mocné krycí vrstvy betonu ztratily svoje pasivační vlastnosti a umožnily korozi, jejíž zplodiny krycí vrstvy odtrhaly,
- degradace betonu vlivem dlouhodobého zamáčení.

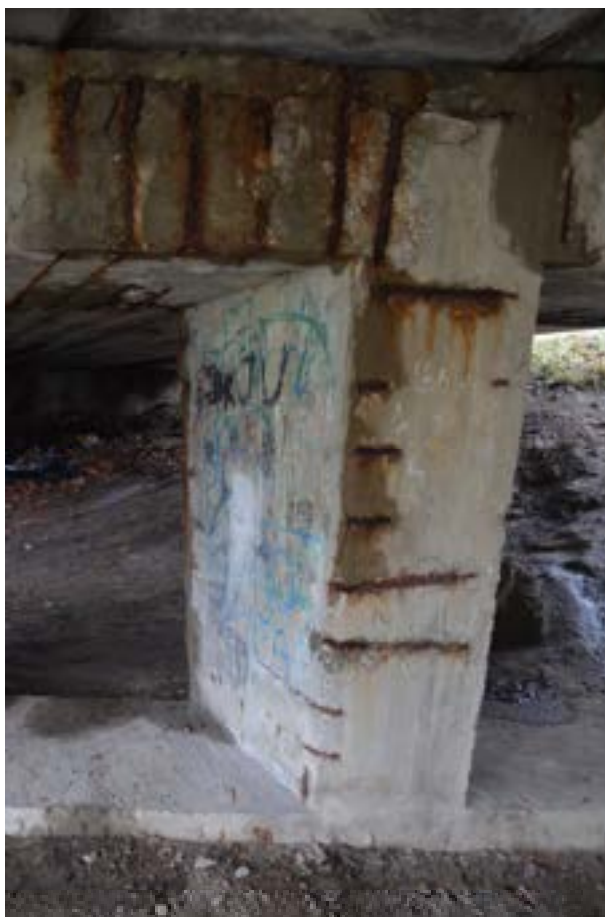
Obr.F85-22

**Zadní líc 3. sloupu 2. mezilehlé podpěry. Pohled proti směru staniční,**

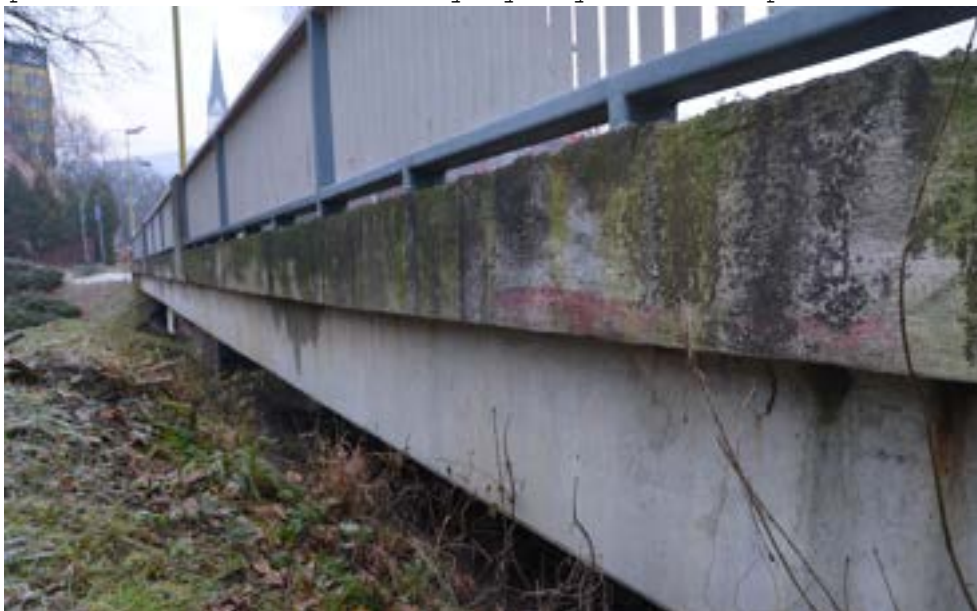
Obr.F85-24 **Levá (povodní) fasáda mostu. Pohled ve směru staničení a zleva doprava, proti vodě,**

- stopy po zatékání zpod římsy a korozivní stopy na levé fasádě nosníku č.1,
- uchycení mikroorganismů na fasádě římsy vlivem dlouhodobě zvýšené vlhkosti.

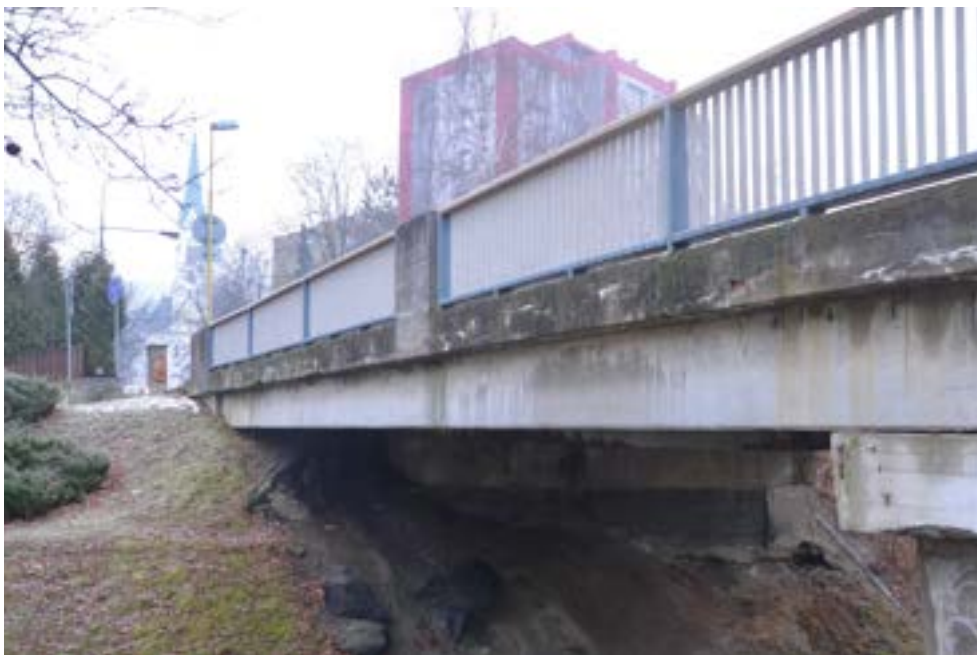
Obr.F85-26 **Levá (povodní) fasáda mostu v poli č. 2. Pohled ve směru staničení a zleva doprava, proti vodě,**

- stopy po zatékání zpod římse a korozivní stopy na levé fasádě nosníku č.1,
- uchycení mikroorganismů na fasádě římse vlivem dlouhodobě zvýšené vlhkosti.

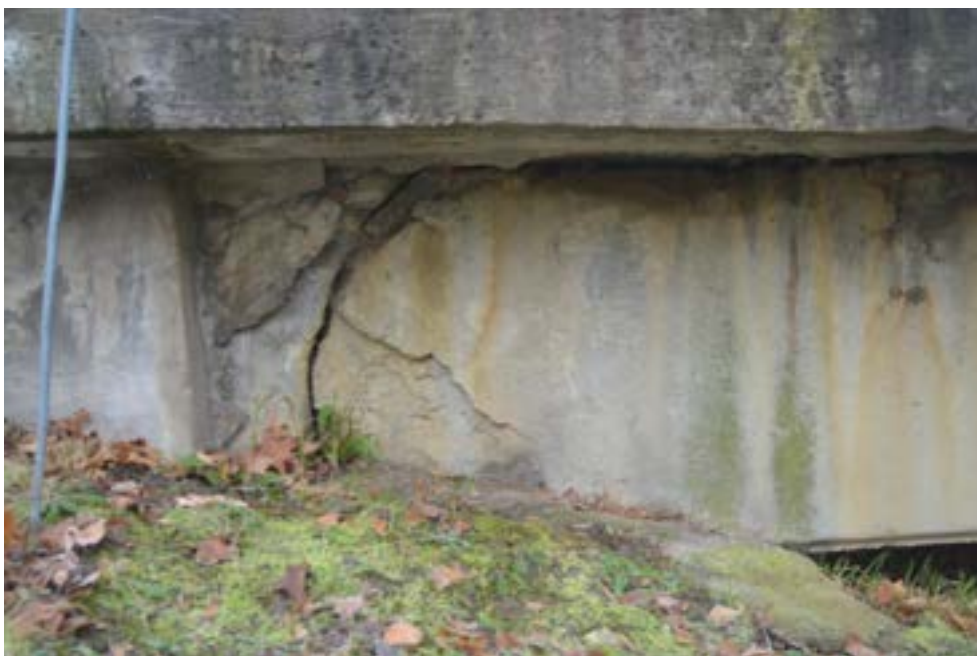
Obr.F85-28 **Uložení konce nosníku č.1 na třetí podpěře, pravobřežní opěře. Pohled zleva doprava, proti vodě,**

- nosník je na opěře uložen přímo, na dvojité lepenkové pásy,
- stopy po zatékání zpod římsy na fasádu nosníku, místy uchyceny mikroorganismy. Degradace betonu dobetonávky a konce nosníku,
- pokles zavěšeného křídla a odtržení závěrné zídky spolu s dobetonováním 1. nosníku. Dilatační spára mezi NK a závěrnou zdí není přiznána,
- stopy po zatékání do nebezpečné oblasti kotev předpínací výztuže.

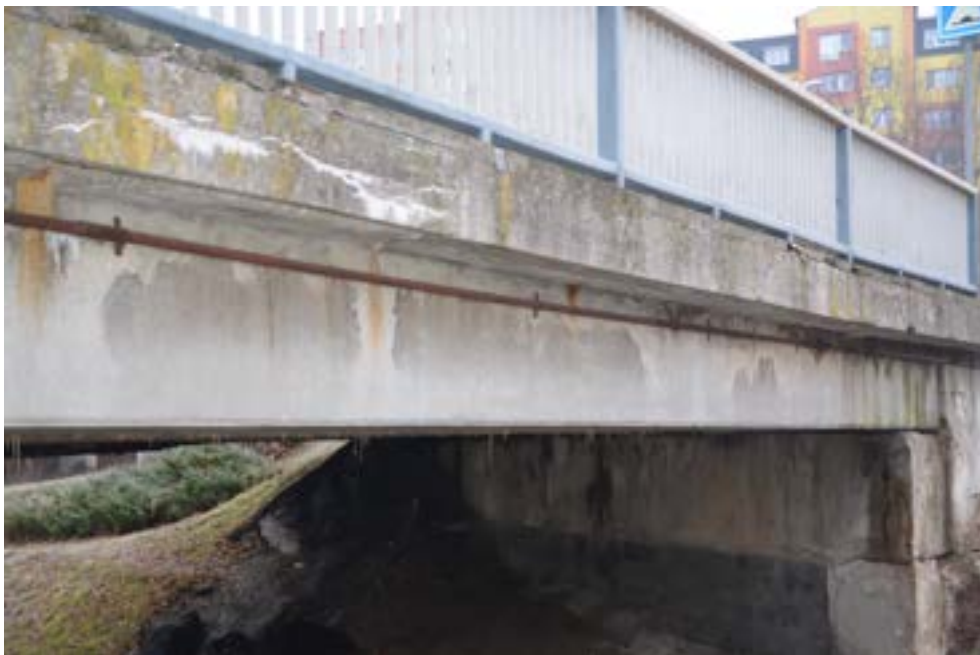
- stopy po zatékání na fasády krajních nosníků zpod říms, viz obr. F85-23 až F85-32, a stopy po zatékání na fasádách nosníku č.1 a č.2 v místech vynechané mezery pro trubní vedení, viz obr. F85-33, F85-37, F85-40 a F85-62,
- koroze a místy obnažené výztužné vložky na fasádách nosníků, v místech nedostatečných krycích vrstev a odtržení betonu vlivem rozpínavých účinků korozivních zplodin, viz např. obr. F85-27,
- zamáčení podhledů s inkrustacemi i ve formě krápníků NK v okolí odpadních trub mostních odvodňovačů v podélných spárách, viz obr. F85-53 až F85-59,
- rozpad výplně spáry mezi čely nosníků na druhé, mezilehlé podpěře, viz obr. F85-30 a F85-61.

Obr.F85-31 **Pravá (návodní) fasáda mostu v poli č. 2. Pohled zprava doleva, po vodě a ve směru staničení,**

- stopy po zatékání zpod římsy,
- korozivní stopy a místy obnažené výztužné vložky s nedostatečným krytím,
- římsa porušena trhlinami s inkrustacemi. Místy obnažené korodující výztužné vložky s nedostatečným krytím, místy uchycené mikroorganismy vlivem dlouhodobě zvýšené vlhkosti,
- na fasádě pod římsou upevněna ocelová chránička,
- vpravo dole třetí podpěra, pravobřežní opěra.

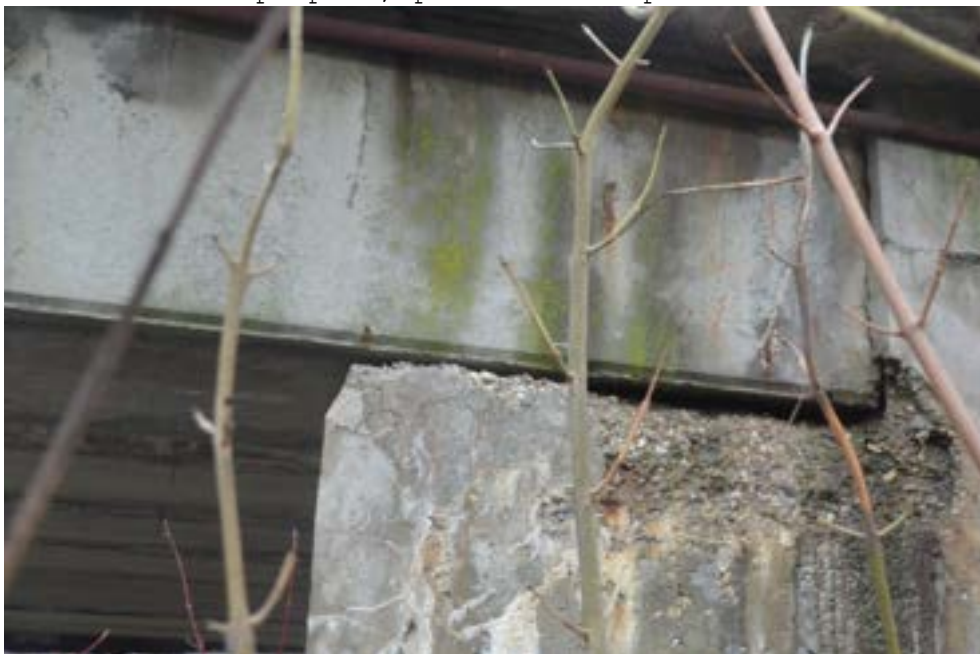
Obr.F85-32 **Uložení konce nosníku č.9 na třetí podpěře, pravobřežní opěře. Pohled zprava doleva, po vodě a vzhůru,**

- nosník je na opěře uložen přímo, na dvojité lepenkové pásy,
- stopy po zatékání zpod římsy na fasádu nosníku, místy uchyceny mikroorganismy vlivem dlouhodobě zvýšené vlhkosti,
- korozivní stopy a odhalené korodující výztužné vložky s nedostatečným krytím na fasádě nosníku,
- stopy po zatékání do nebezpečné oblasti kotev předpínací výztuže,
- hloubková degradace betonu UP opěře vlivem dlouhodobého zatékání.

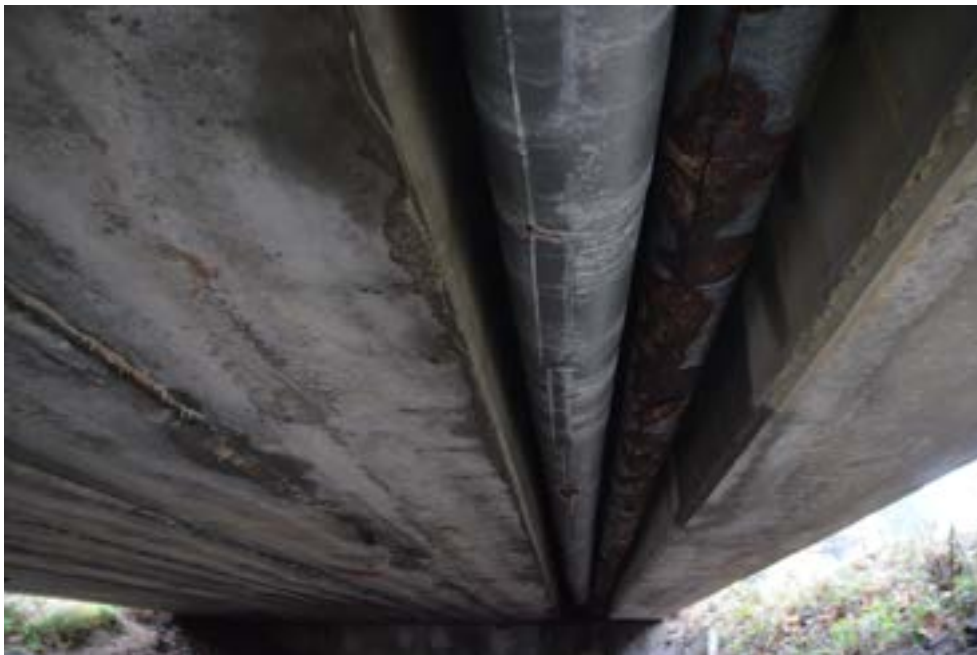
Obr.F85-33 **Podhled levé poloviny NK v poli č. 1 (na obr. zcela vpravo nosník č. 1). Pohled od druhé, mezilehlé podpěry proti směru staničení a vzhůru,**

- NK mostu tvoří v obou polích 9 nosníků KA-61 pro světlost 15,0 m. Mezi nosníkem č.1 a č.2 je vynechaná mezera pro trubní vedení,
- četné stopy po zatékání na podhledech nosníků a do podélných spár mezi nosníky včetně inkrustací i ve formě krápníků,
- na podhledech stopy, které signalizují zatékání do dutin nosníků i do kabelových kanálků předpínací výztuže,
- na podhledech nosníků místy korozivní stopy a odhalené korodující betonářské výztužné vložky,
- podhled míst znečištěn graffiti,
- v pozadí dole první podpěra, levobřežní opěra.

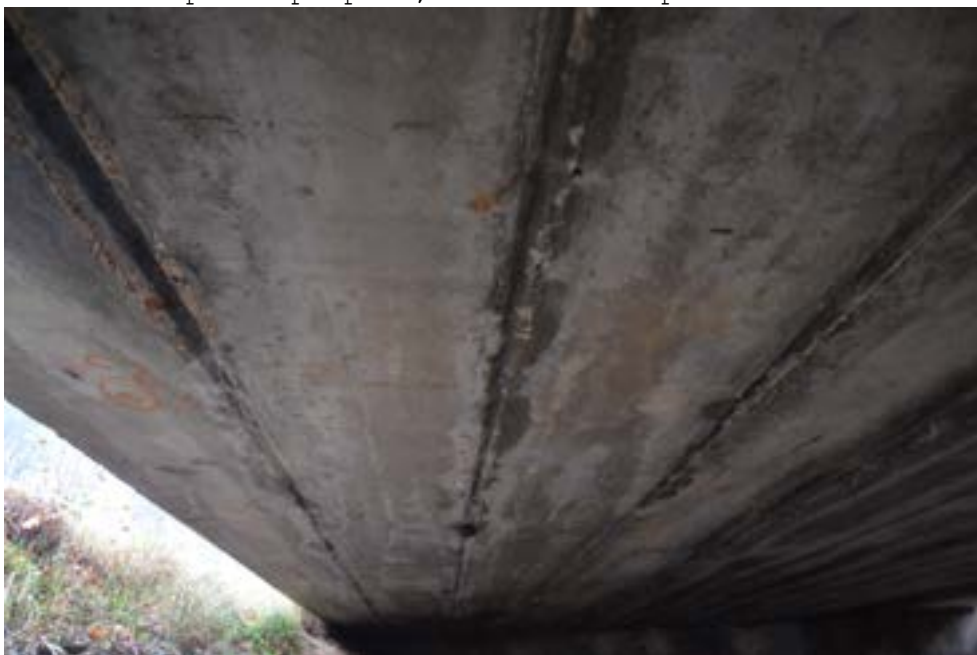
Obr.F85-34 **Podhled pravé poloviny NK v poli č. 1 (na obr. zcela vlevo nosník č. 9). Pohled od druhé, mezilehlé podpěry proti směru staničení a vzhůru,**

- viz obr. F85-33.

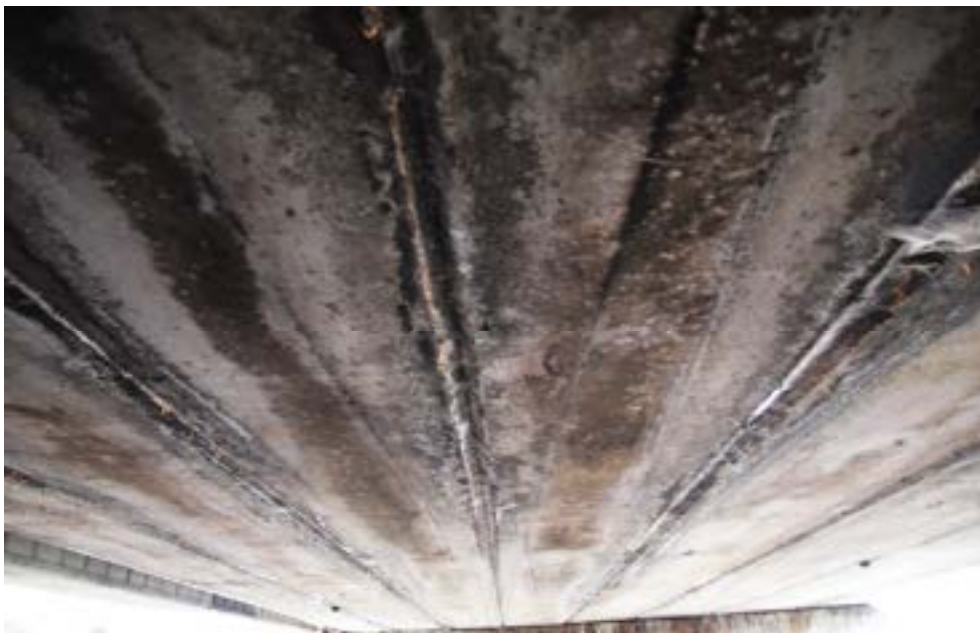
Obr.F85-35 **Podhled levého středu NK v poli č. 1 (na obr. zcela vlevo nosník č. 1). Pohled od první podpěry, levobřežní opěry ve směru staničení a vzhůru,**

- NK mostu tvoří v obou polích 9 nosníků KA-61 pro světlost 15,0 m, mezi nosníkem č.1 a č.2 je vynechaná mezera pro trubní vedení,
- četné stopy po zatékání na podhledech nosníků a do podélných spár mezi nosíky včetně inkrustací i ve formě krápníků,
- na podhledech stopy, které signalizují zatékání do dutin nosníků i do kabelových kanálků předpínací výztuže,
- na podhledech nosníků místy korozivní stopy a odhalené korodující betonářské výztužné vložky,
- podhled místy znečištěn graffiti,
- v pozadí dole druhá mezilehlá podpěra.

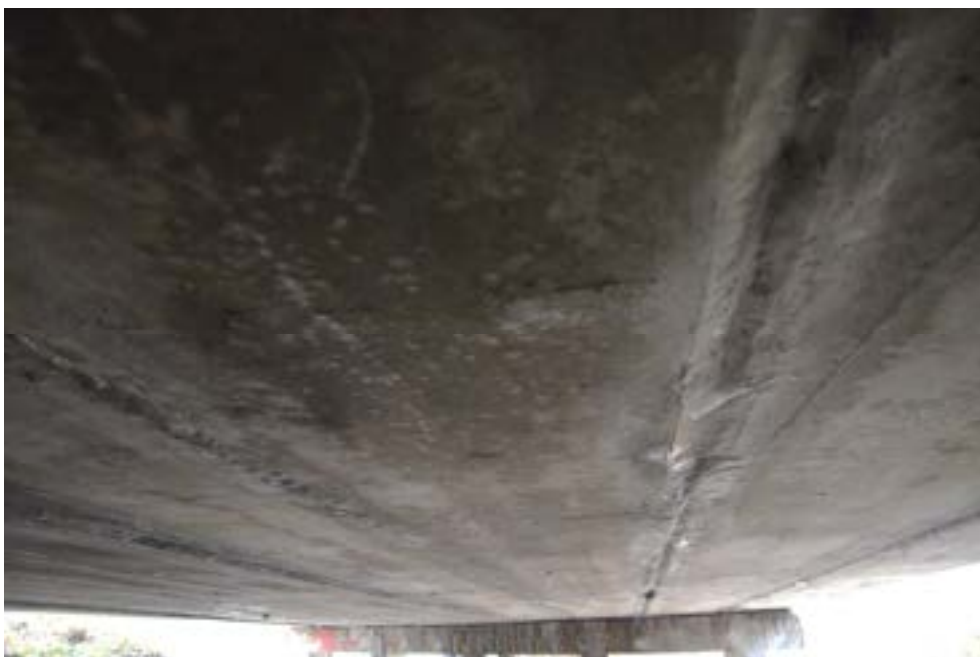
Obr.F85-36 **Podhled pravého středu NK v poli č. 1 (zcela vlevo nosník č. 1). Pohled od první podpěry, levobřežní opěry ve směru staničení a vzhůru,**

- viz obr. F85-35.

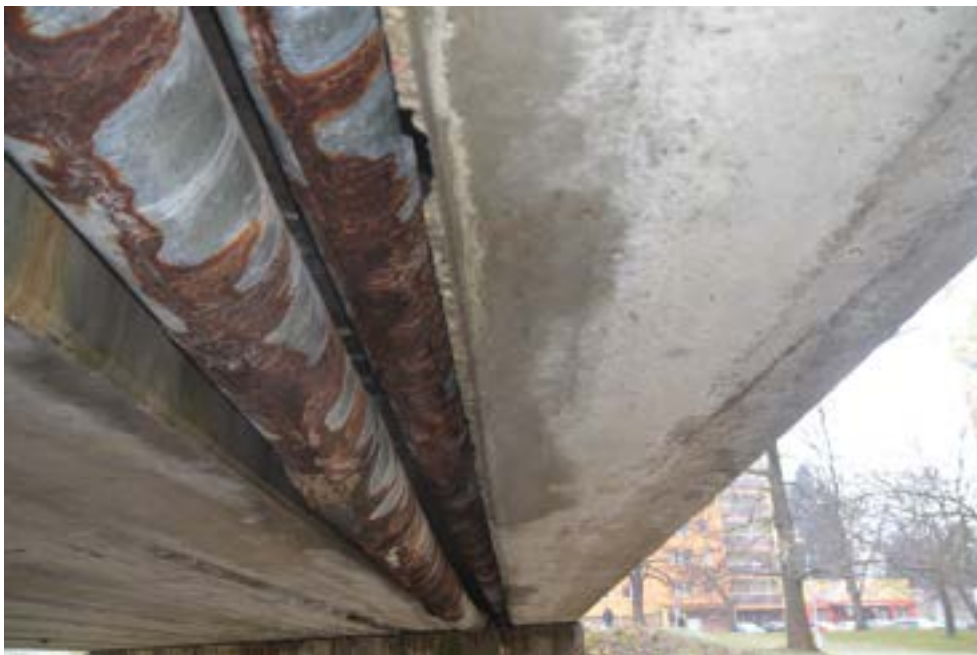
Obr.F85-37 **Podhled levé poloviny NK v poli č. 2 (zcela vpravo nosník č. 1). Pohled od třetí podpěry, pravobřežní opěry proti směru staničení a vzhůru,**

- NK mostu tvoří v obou polích 9 nosníků KA-61 pro světlost 15,0 m. Mezi nosníkem č.1 a č.2 je vynechaná mezera pro trubní vedení,
- četné stopy po zatékání na podhledech nosníků a do podélných spár mezi nosníky včetně inkrustací i ve formě krápníků,
- na podhledech stopy, které signalizují zatékání do dutin nosníků i do kabelových kanálků předpínací výztuže,
- na podhledech nosníků místy korozivní stopy a odhalené korodující betonářské výztužné vložky,
- v pozadí druhá, mezilehlá podpěra.

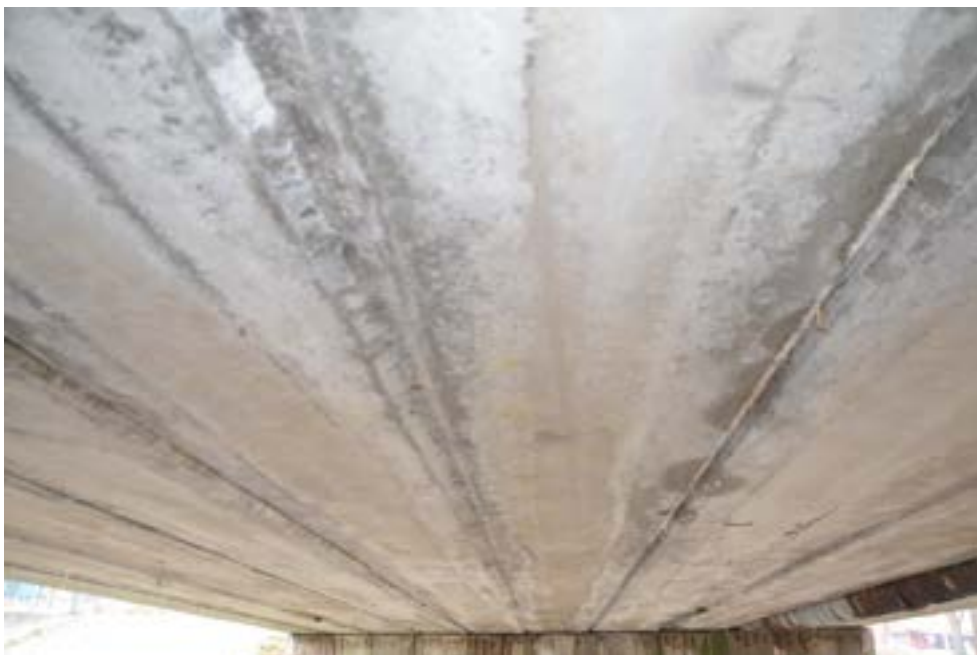
Obr.F85-38 **Podhled středu NK v poli č. 2 (zcela vlevo nosník č. 9). Pohled od třetí podpěry, pravobřežní opěry proti směru staničení a vzhůru,**

- viz obr. F85-37.

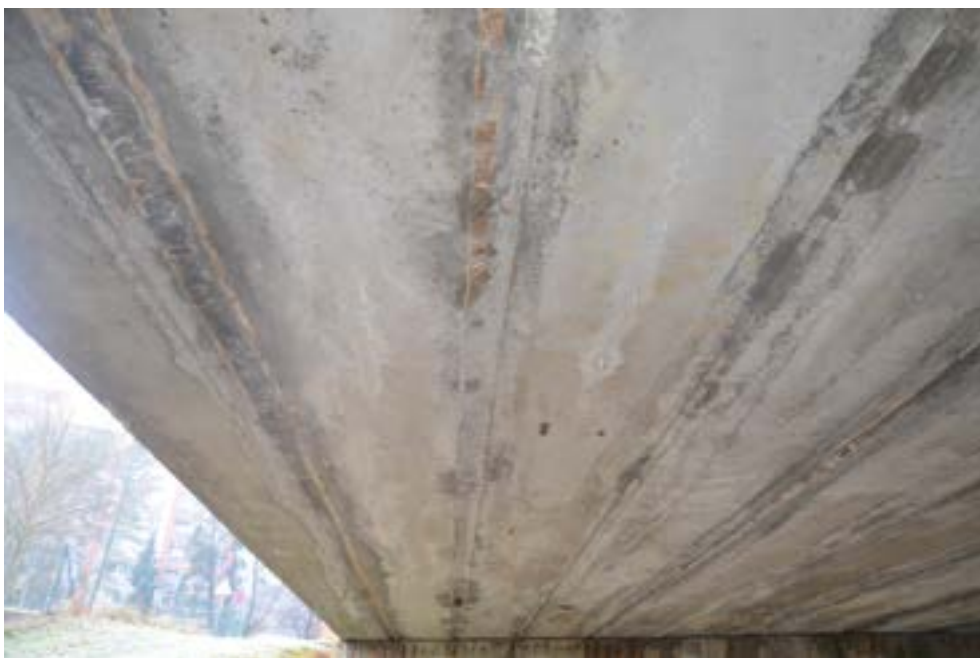
Obr.F85-39 **Podhled pravé poloviny NK v poli č. 2 (zcela vlevo nosník č. 9). Pohled od třetí podpěry, pravobřežní opěry proti směru staničení a vzhůru,**

- NK mostu tvoří v obou polích 9 nosníků KA-61 pro světlost 15,0 m. Mezi nosníkem č.1 a č.2 je vynechaná mezera pro trubní vedení,
- četné stopy po zatékání na podhledech nosníků a do podélných spár mezi nosníky včetně inkrustací i ve formě krápníků,
- na podhledech stopy, které signalizují zatékání do dutin nosníků i do kabelových kanálků předpínací výztuže,
- na podhledech nosníků místy korozivní stopy a odhalené korodující betonářské výztužné vložky,
- v pozadí třetí podpěra, pravobřežní opěra.

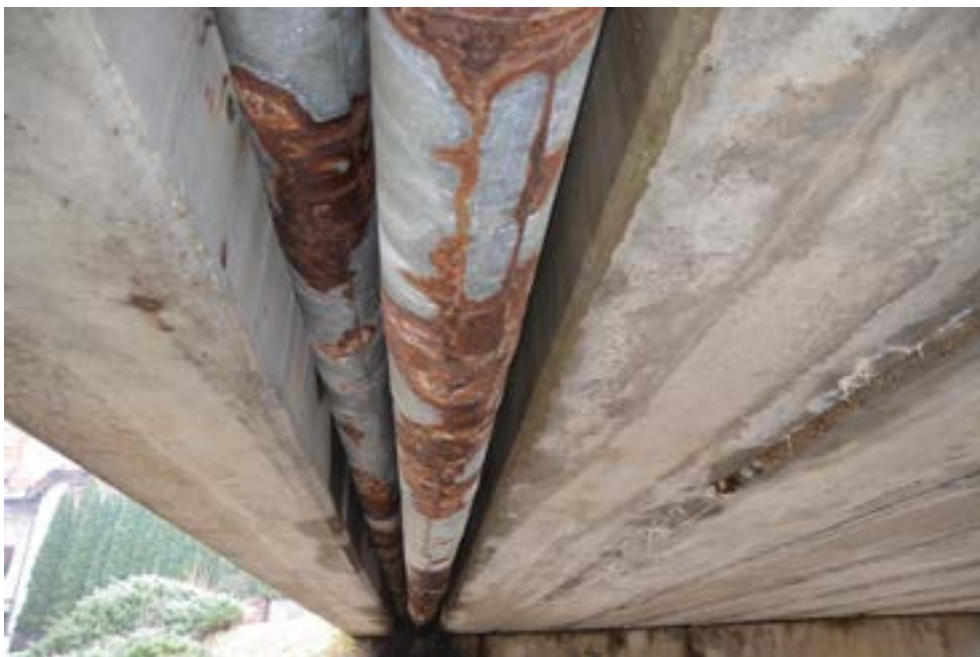
Obr.F85-40 **Podhled levé poloviny NK v poli č. 2 (zcela vlevo nosník č. 1). Pohled od druhé mezilehlé podpěry ve směru staničení a vzhůru,**

- viz obr. F85-39.

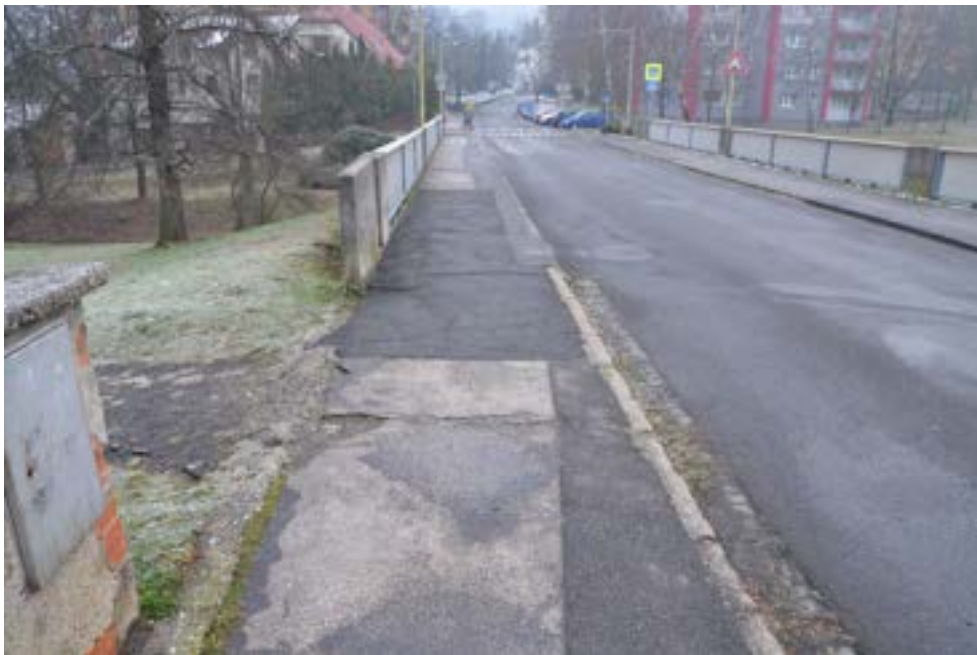
Obr.F85-43 **Průhled levým chodníkem. Pohled ve směru staničení a dolů,**

- povrch chodníků částečně z litého asfaltu, postižen řadou příčných i podélných trhlin, místy výtluky a rozpad povrchové vrstvy,
- povrch byl na mnoha místech v minulosti vyspravován,
- chodník je od vozovky oddělen pomocí zvýšených obrubníků,
- v chodníku umístěny poklopy šachet podchodníkových vedení,
- zábradlí ocelové se svislou výplní, v místech veřejného osvětlení zábradlí z monolitického betonu ve formě parapetních zdí.

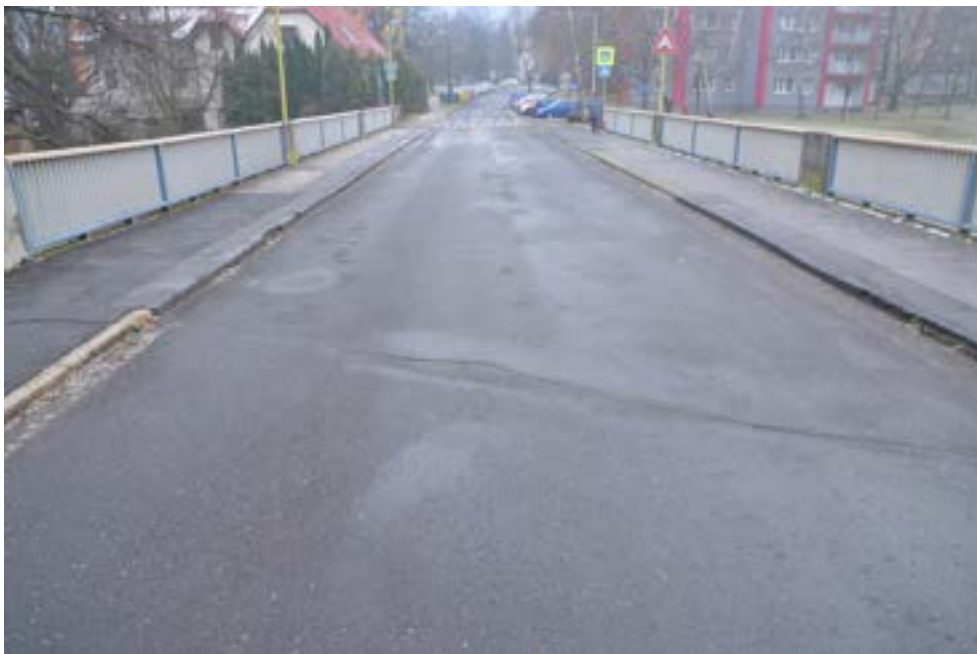
Obr.F85-44 **Průhled osou vozovky. Pohled ve směru staničení a dolů,**

- nad předpokládaným podpovrchovým mostním závěrem proříznutá spára je relativně dobře vyplněná asfaltovou zálivkou,
- kryt vozovky z asfaltového betonu opotřeбенý, lokálně vyspravovaný nepravidelně nátěrovým i kobercovým způsobem,
- povrch vozovky je postižen vyjetými koleje a trhlinami v příčném i podélném směru, místy začínající výtluky,
- okraje vozovky jsou téměř čisté, růst travin výjimečný.

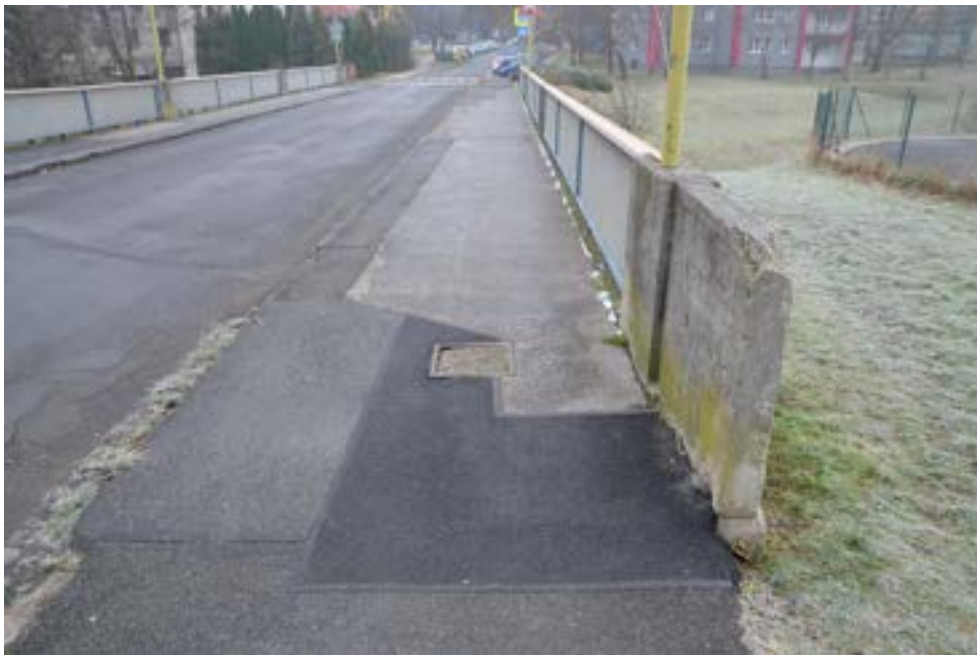
Obr.F85-45 **Průhled pravým chodníkem. Pohled ve směru staničení a dolů,**

- kryt chodníku z litého asfaltu, postižen řadou příčných i podélných trhlin,
- povrch byl na mnoha místech v minulosti vyspravován,
- chodník je od vozovky oddělen pomocí zvýšených obrubníků,
- v chodníku umístěny poklopy šachet podchodníkových vedení,
- zábradlí ocelové se svislou výplní, v místech veřejného osvětlení zábradlí z monolitického betonu ve formě parapetních zdí,
- odtržení části betonu a vychýlení parapetní zdi před první podpěrou, levobřežní opěrou vlivem poklesu jejího založení.

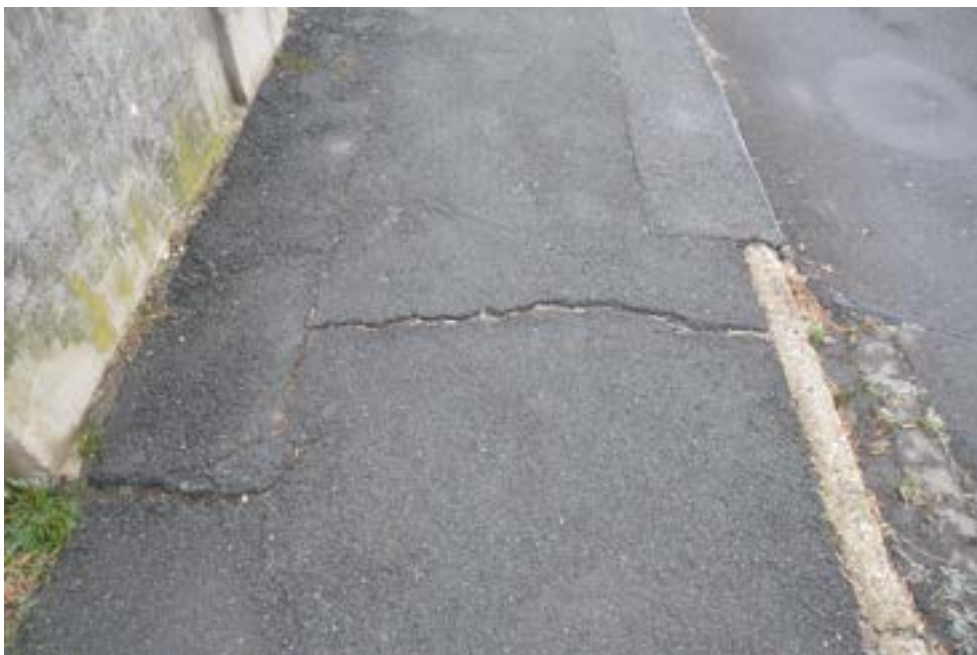
Obr.F85-46 **Levý chodník před první podpěrou, levobřežní opěrou. Pohled ve směru staničení a dolů,**

- mostní závěr v chodníku nad 1. podpěrou, levobřežní opěrou pravděpodobně není zřízen nebo je podpovrchový, ale rozhodně nefunkční. Trhlina v chodníku svědčí o dilatačních pohybech.

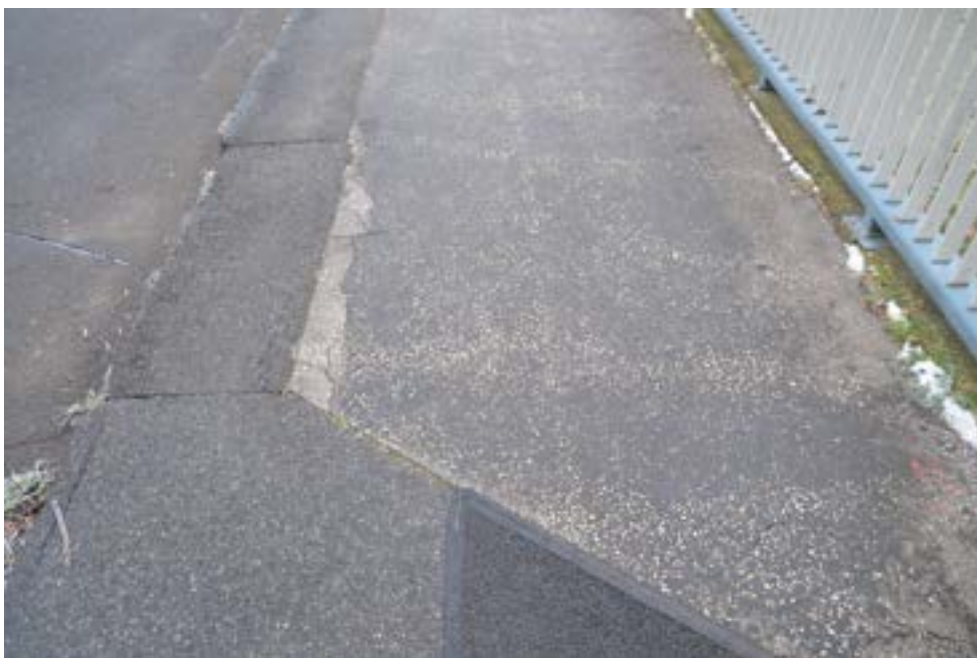
Obr.F85-47 **Pravý chodník před první podpěrrou, levobřežní opěrou. Pohled ve směru staničení a dolů,**

- mostní závěr v chodníku nad 1. podpěrrou, levobřežní opěrou pravděpodobně není zřízen nebo je podpovrchový, ale rozhodně nefunkční. Trhliny v chodníku svědčí o dilatačních pohybech,
- některé trhliny v minulosti prořezány a vyplněny asfaltovou záplivkou.

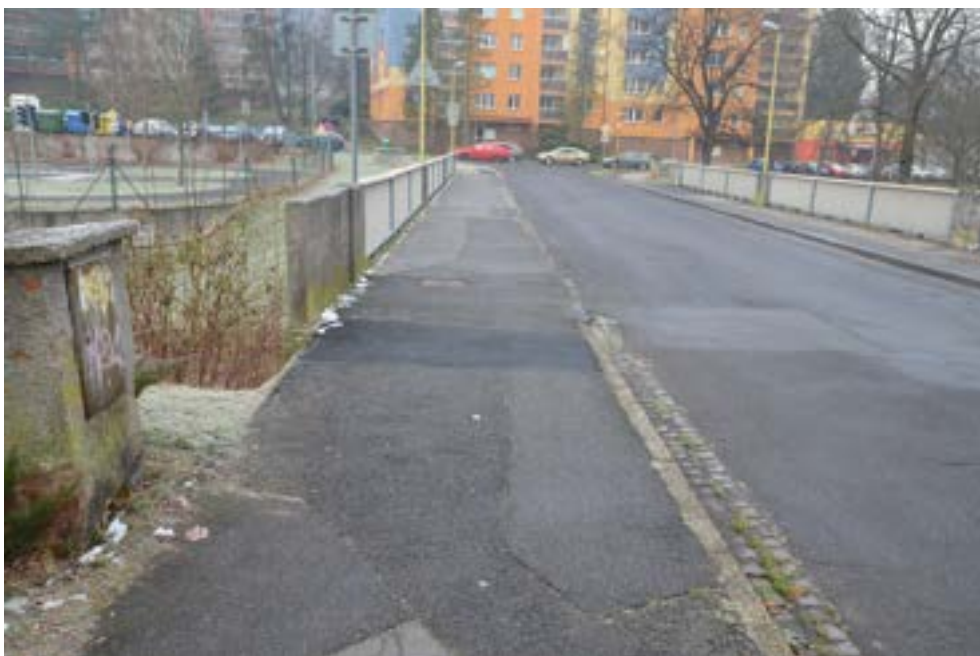
Obr.F85-50 **Průhled pravým chodníkem a částí vozovky. Pohled proti směru staničení a dolů,**

- mostní závěr nad 3. podpěrou pravděpodobně není zřízen, nebo jen jako podpovrchový,
- trhlina v chodníku i vozovce nad třetí podpěrou, pravobřežní opěrou nevznikla, v minulosti zde vozovka vyspravená, chodník vícekrát,
- ostatní viz obr. F85-49.
