## **ZÁKLADNÍ DIAGNOSTICKÝ PRŮZKUM**

silničního mostu ev.č. **28c-M2** přes potok Kopřivničku  
na místní komunikaci, ulici Erbenově v obci Kopřivnice

# **most Kopřivnice Erbenova**

**ev.č. 28c-M2**

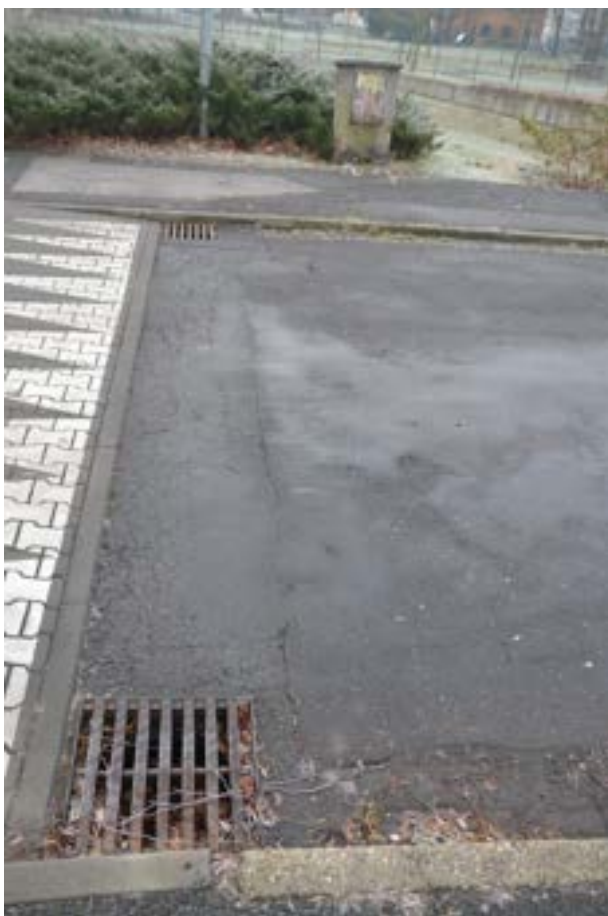
Obr.F85-52

**Vozovka za třetí podpěrrou, pravobřežní opěrrou. Pohled zleva doprava proti vodě a dolů,**

- bezprostředně za mostem se nachází zpomalovací práh vytvořený ze zámkové dlažby,
- před zpomalovacím prahem při obou okrajích vozovky umístěny odvodňovače, jen částečně zaneseny nečistotami,
- do odvodňovačů je odváděna voda odvodňovacími proužky na okrajích vozovky.

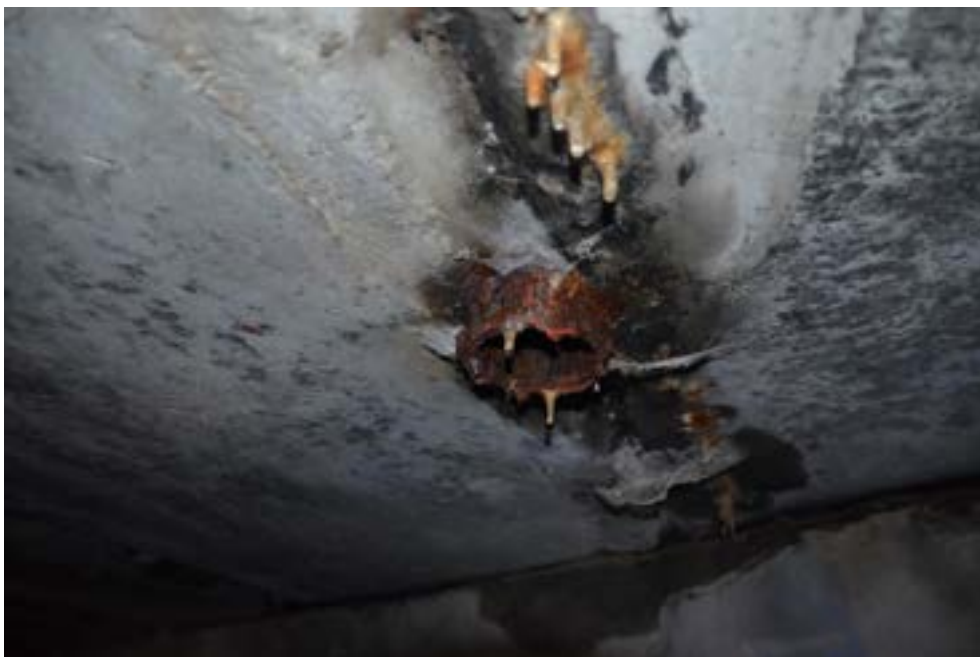
Obr.F85-53 **Odpadní trouba mostního odvodňovače v podélné spáře mezi nosníkem č.2 a č.3 v poli č.1 při první podpěře, levobřežní opěře. Pohled proti směru staničení a vzhůru,**

- povrch vozovky byl odvodněn čtyřmi mostními odvodňovači v každém poli, a to v podélných spárách mezi nosníky č.2 a č.3 a mezi nosníky č. 7 a č. 8 vždy na začátku a konci pole,
- odpadní trouba přibližně  $\varnothing 100$  mm celoplošně koroduje,
- okolí odpadní trouby výrazně zamáčeno, inkrustace i ve formě krápníků.

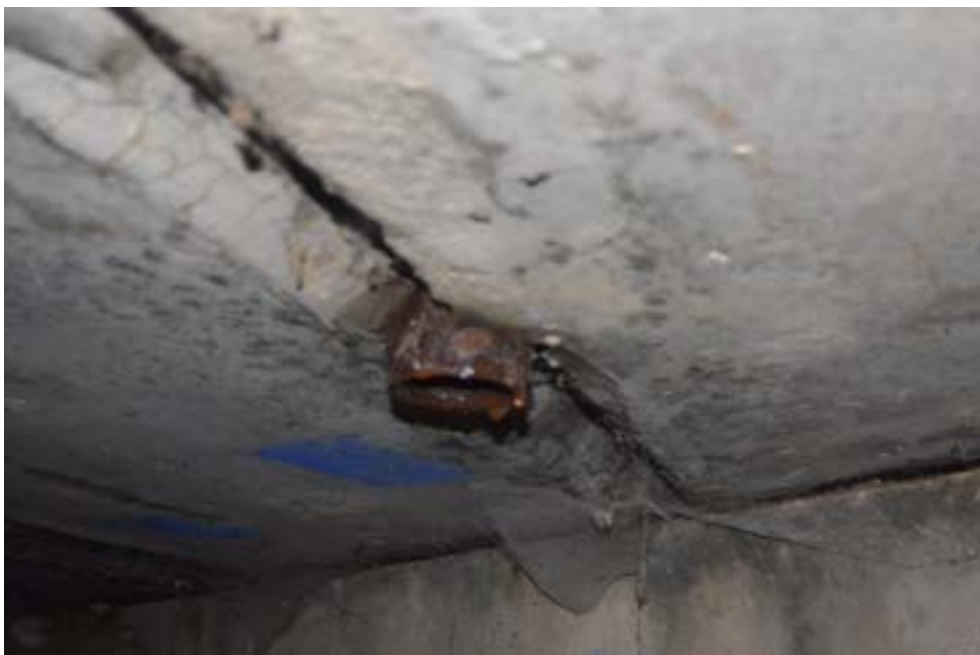
Obr.F85-54 **Odpadní trouba mostního odvodňovače v podélné spáře mezi nosníkem č.7 a č. 8 v poli č. 1 při první podpěře, levobřežní opěře. Pohled proti směru staničení a vzhůru,**

- viz obr. F85-53. Škody jsou menší.

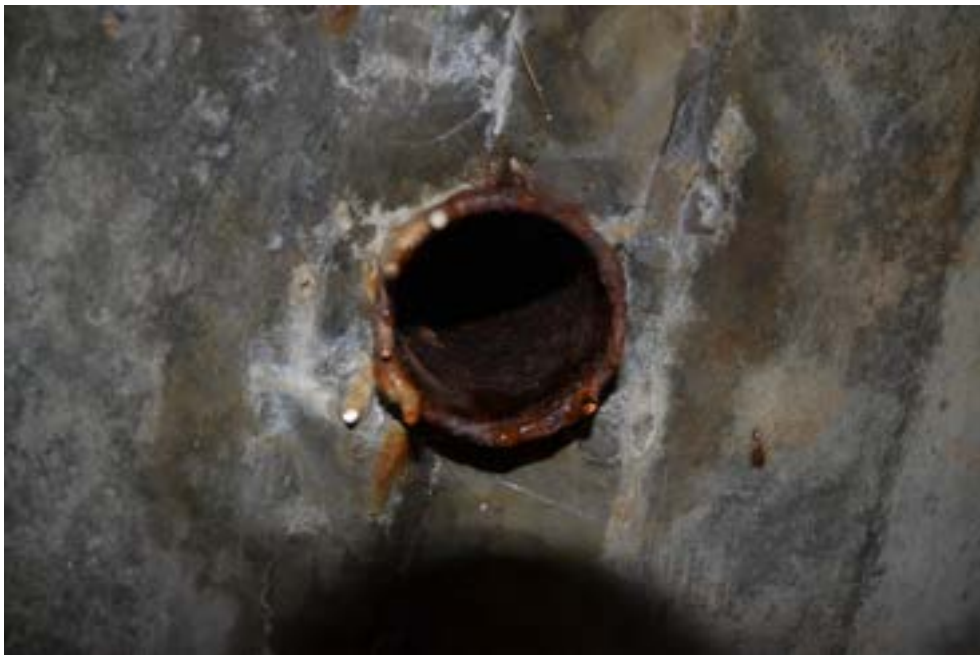
Obr.F85-55 **Odpadní trouba mostního odvodňovače v podélné spáře mezi nosníkem č.2 a č. 3 v poli č. 1 při druhé mezilehlé podpěře. Pohled vzhůru,**

- povrch vozovky byl odvodněn čtyřmi mostními odvodňovači v každém poli, a to v podélných spárách mezi nosníky č.2 a č.3 a mezi nosníky č. 7 a č. 8 vždy na začátku a konci pole,
- odpadní trouba přibližně  $\varnothing 100$  mm celoplošně koroduje,
- okolí odpadní trouby výrazně zamáčeno, inkrustace i ve formě krápníků.

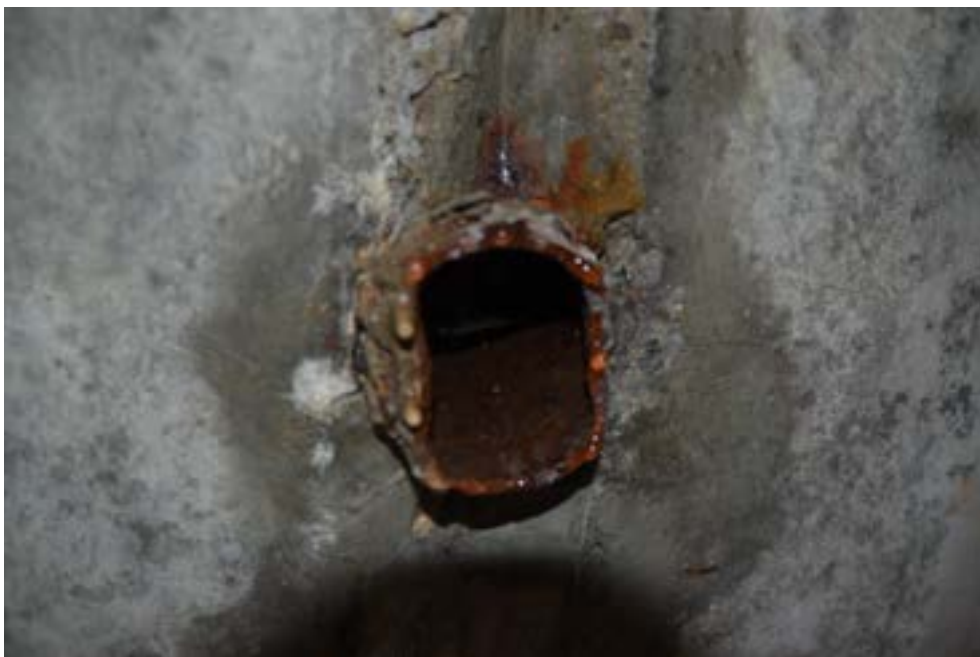
Obr.F85-56 **Odpadní trouba mostního odvodňovače v podélné spáře mezi nosníkem č.7 a č. 8 v poli č. 1 při druhé mezilehlé podpěře. Pohled vzhůru,**

- viz obr. F85-55.

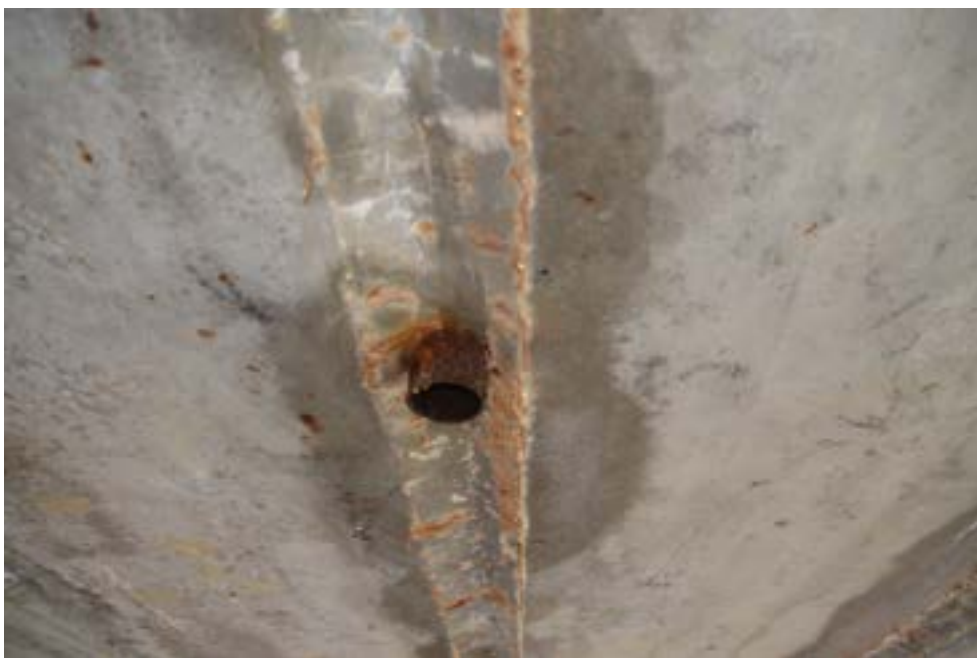
Obr.F85-57 **Odpadní trouba mostního odvodňovače v podélné spáře mezi nosníkem č.7 a č. 8 v poli č. 2 při druhé mezilehlé podpěře. Pohled ve směru staničení a vzhůru,**

- povrch vozovky byl odvodněn čtyřmi mostními odvodňovači v každém poli, a to v podélných spárách mezi nosníky č.2 a č.3 a mezi nosníky č. 7 a č. 8 vždy na začátku a konci pole,
- odpadní trouba přibližně  $\varnothing 100$  mm celoplošně koroduje,
- okolí odpadní trouby výrazně zamáčeno, inkrustace i ve formě krápníků.

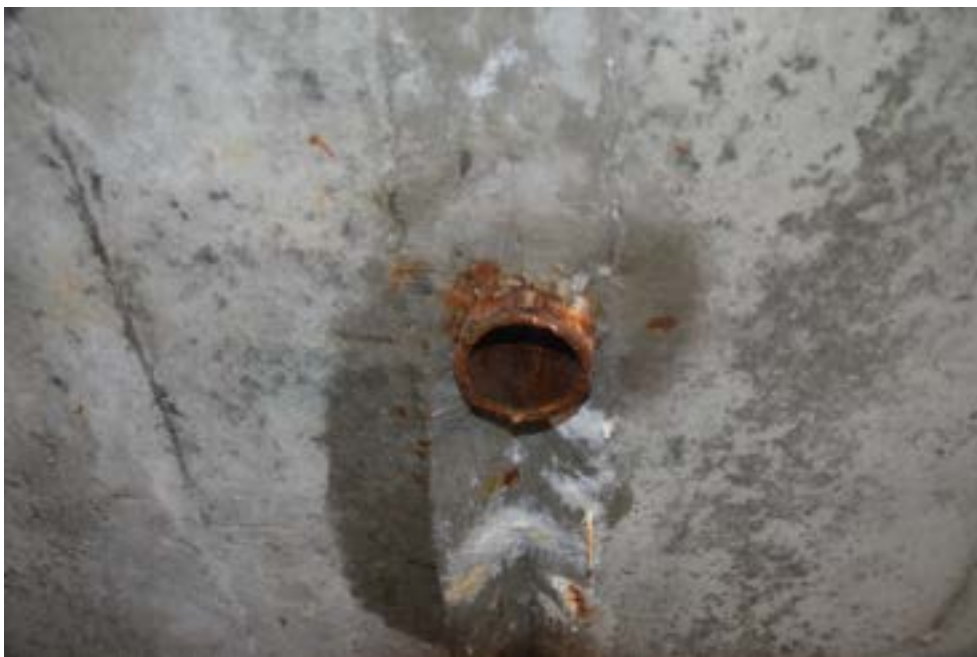
Obr.F85-58 **Odpadní trouba mostního odvodňovače v podélné spáře mezi nosníkem č.2 a č.3 v poli č.2 při třetí podpěře, pravobřežní opěře. Pohled ve směru staničení a vzhůru,**

- viz obr. F85-57.

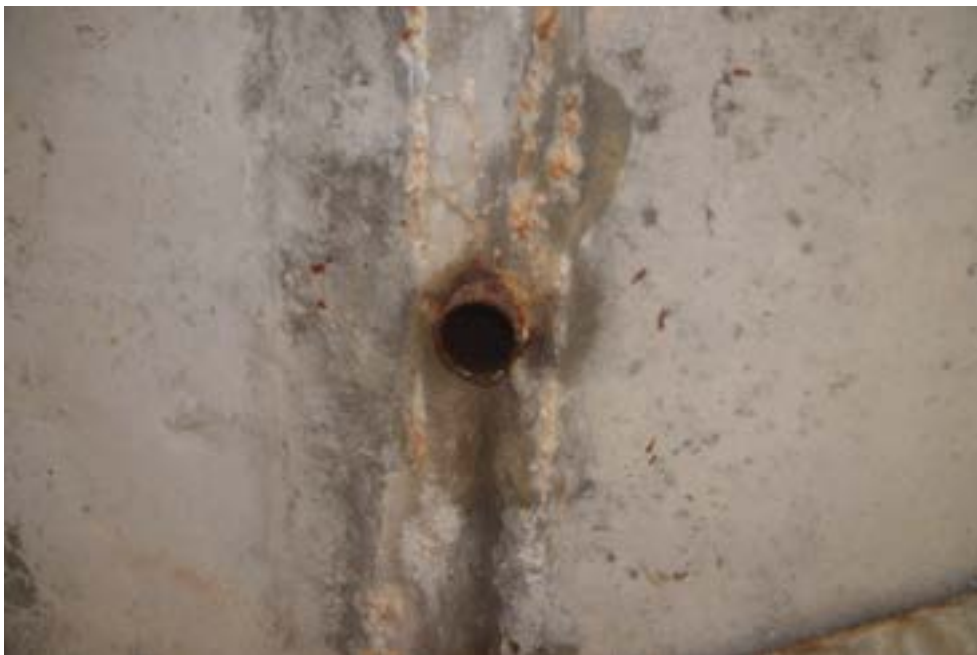
Obr.F85-59 **Odpadní trouba mostního odvodňovače v podélné spáře mezi nosníkem č.7 a č.8 v poli č.2 při třetí podpěře, pravobřežní opěře. Pohled ve směru staničení a vzhůru,**

- povrch vozovky byl odvodněn čtyřmi mostními odvodňovači v každém poli, a to v podélných spárách mezi nosníky č.2 a č.3 a mezi nosníky č. 7 a č. 8 vždy na začátku a konci pole,
- odpadní trouba přibližně  $\varnothing 100$  mm celoplošně koroduje,
- okolí odpadní trouby výrazně zamáčeno, inkrustace i ve formě krápníků.

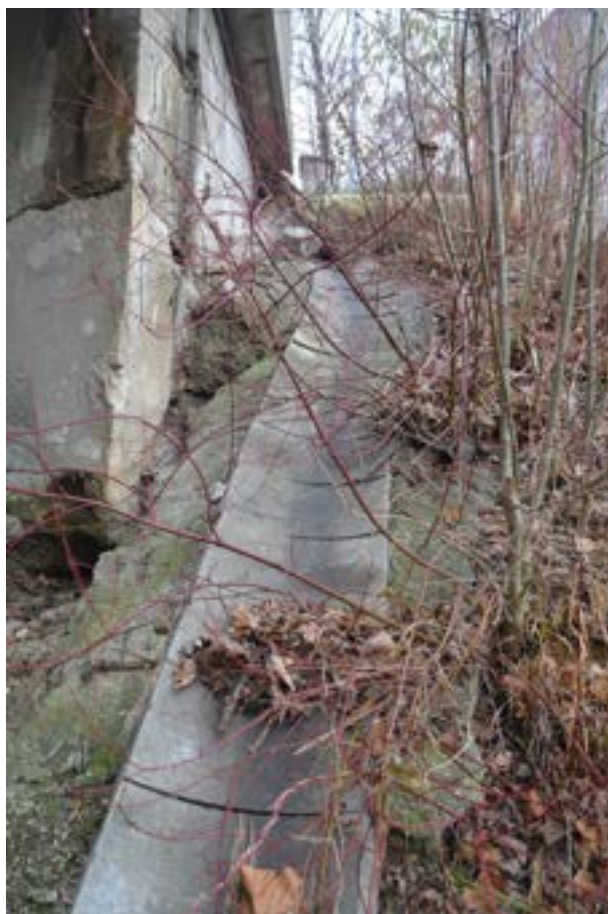
Obr.F85-60

**Svahový skluz podél pravého křídla třetí podpěry, pravobřežní opěry. Pohled ve směru staničení a vzhůru,**

- odvodňovací skluz z betonových tvárnic místy zanesen nečistotami,
- skluz částečně rozpadlý, neplní tak bezchybně svou funkci a dochází k vymílání zeminy v okolí mostního křídla a dříku opěry.

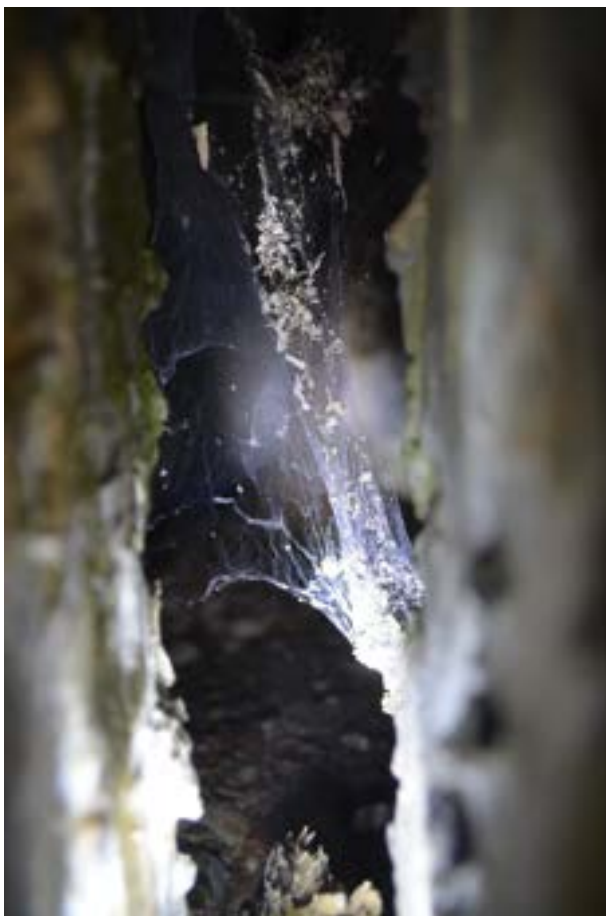
Obr.F85-61

**Detail spáry mezi čely nosníků č.9 nad druhou mezilehlou opěrou. Pohled zprava doleva, po vodě,**

- spára mezi čely nosníky byla pravděpodobně vyplněna heraklitem, který se již zcela rozpadl,
- voda proniká do nebezpečné oblasti kotev předpínací výztuže,
- komory nosníků č.9 zaneseny nečistotami.

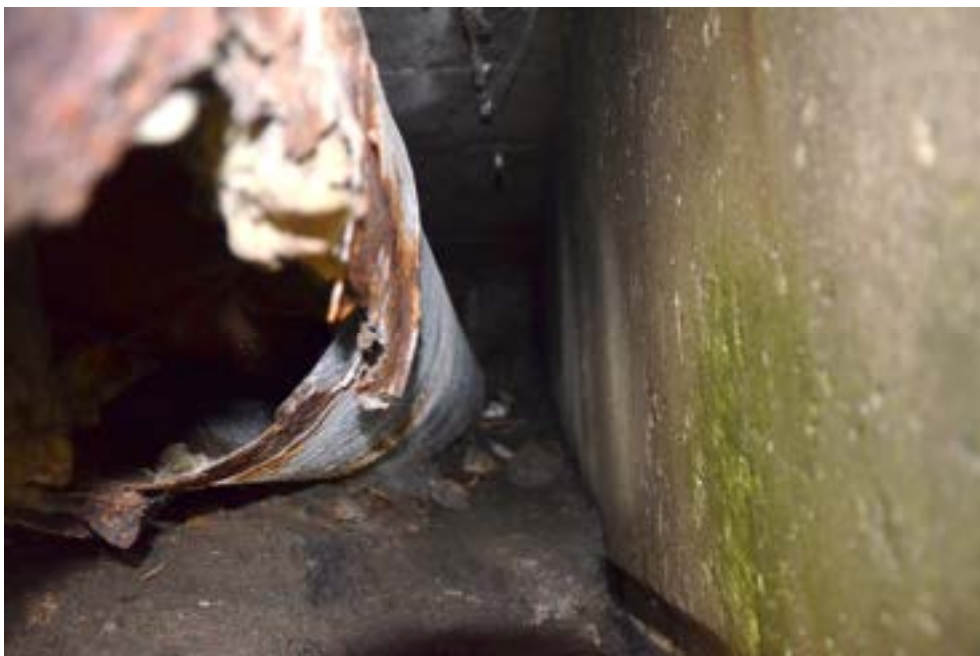
Obr.F85-62 **Pravá fasáda nosníku č.2 v místě uložení na třetí podpěru, pravobřežní opěru. Pohled ve směru staničení,**

- stopy po zatékání na fasádě nosníku č.2 a uchycení mikroorganismů vlivem dlouhodobě zvýšené vlhkosti,
- plechové opláštění trubního vedení na několika místech zcela překorodované,
- na UP opěry se nachází nečistoty, které napomáhají k zadržování vlhkosti.

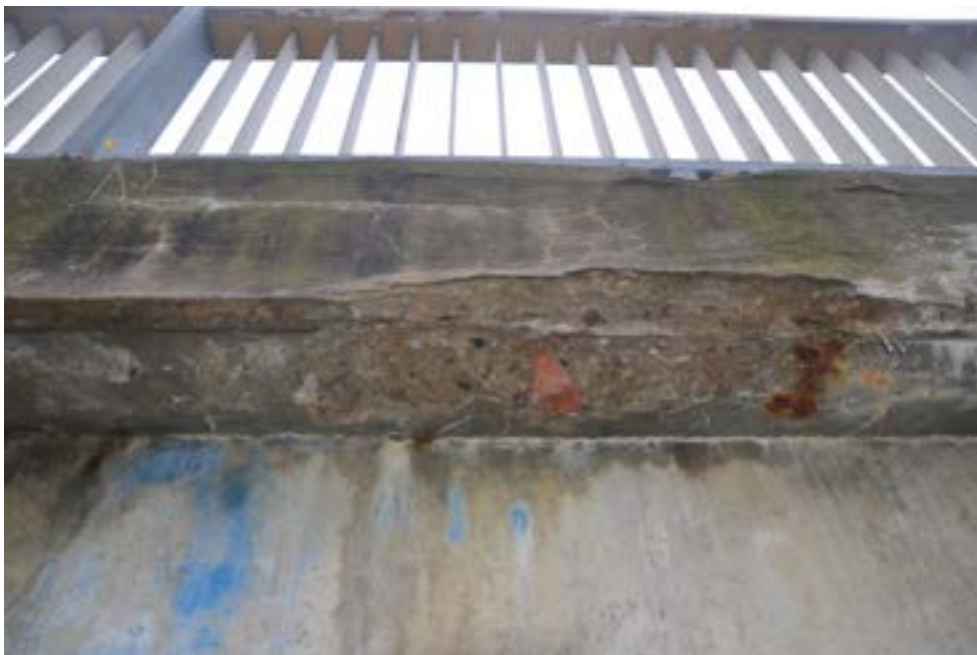
Obr.F85-63 **Podhled levostranné římsy na koci 2.pole. Pohled zleva doprava, proti vodě a vzhůru,**

- síť trhlin s inkrustacemi,
- odtržení části betonu monolitické římsy,
- v monolitickém betonu římsy jako plnivo nevhodně použity kusy pálených cihel,
- na fasádě říms celoplošně uchyceny mikroorganismy,
- v místech kotvení zábradlí vznik výrazných trhlin, místy odtržené části betonu.

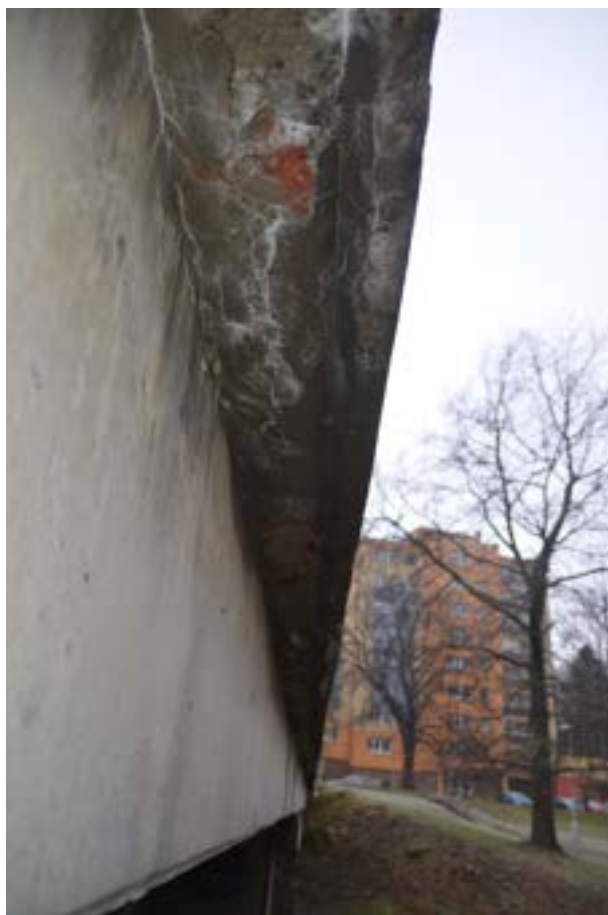
Obr.F85-64

**Podhled levostranné římsy v poli č.2. Pohled zleva doprava a vzhůru,**

- síť trhlin s inkrustacemi,
- odtržení části betonu monolitické římsy,
- v monolitickém betonu římsy jako plnivo nevhodně použity kusy pálených cihel,
- na fasádě říms celoplošně uchyceny mikroorganismy.
