Zadavatel: Quality Group s.r.o. Příkop 843/4, 602 00 Brno Ing. Tomáš Pulkrábek tomas.pulkrabek@qualitygroup.cz +420 607 832 993 www.qualitygroup.cz	Vypracoval: Lenka Poláková IČO: 44892411 778 088 395 polakova.lenka@outlook.cz Technické poradenství v oboru sanace vlhkých staveb Průzkumy, návrhy, posouzení vlhkostního stavu staveb
Akce: REKONSTRUKCE ZŠ NÁMĚSTÍ – KNIHOVNA, KOPŘIVNICE, Husova č.p.340, na parc.č. 1947/1	
Popis: Posouzení vlhkostního stavu – koncept sanačního opatření

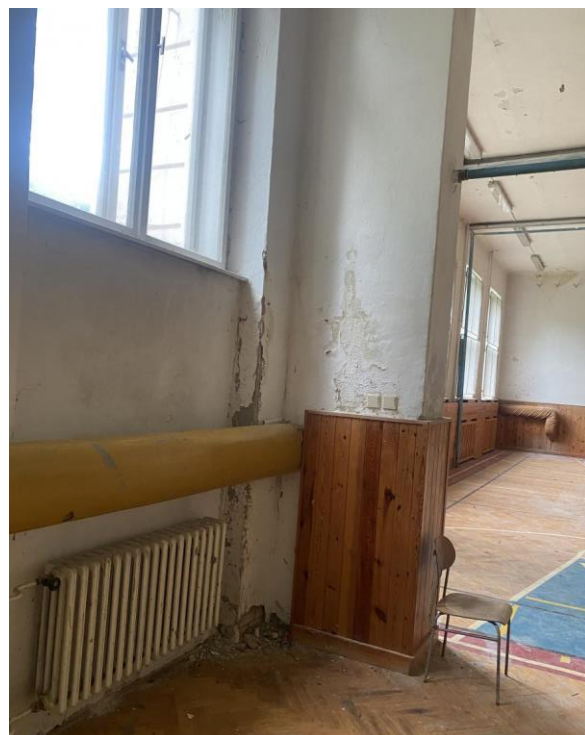
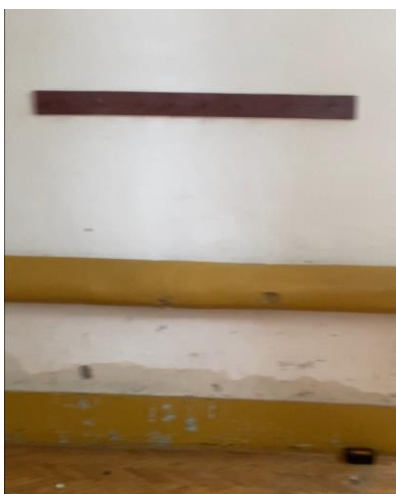
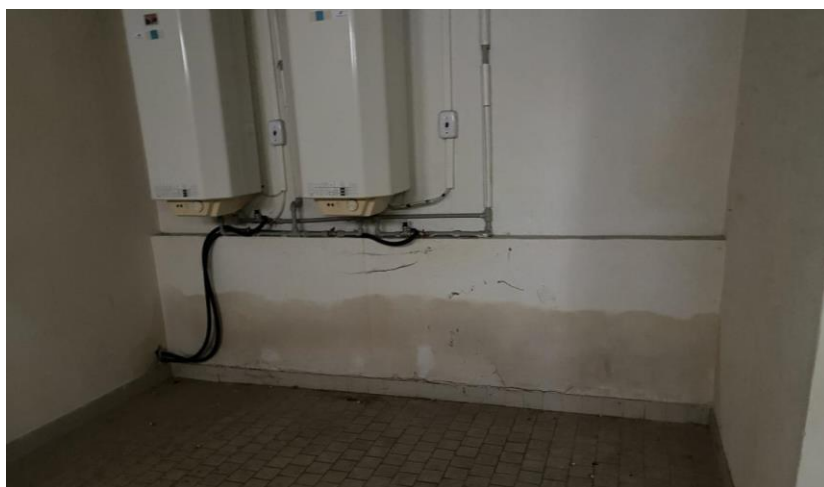
I v prostorách 1.NP jsou zřetelné vlhkostní degradace na vícero konstrukcích.

↑ Ve třídě A.104 je to z důvodu výše popsaných.
→ V tělocvičně je na obvodové konstrukci veden dešťový svod a jsou tak tyto degradace důsledkem zatékání z něj (2. foto návrhu)

↓ Znamky vlhkosti jsou i na středových zdech zejména v místě sníženého půdorysu 1.NP v nepodsklepené části. Zde jde o známky vztlínání zemní vlhkosti
