ZÁKLADNÍ DIAGNOSTICKÝ PRŮZKUM

silničního mostu ev.č. **21c-M3** přes potok Kopřivničku
na místní komunikaci, ulici Husově v obci Kopřivnice

most Kopřivnice Husova

ev.č. 21c-M3

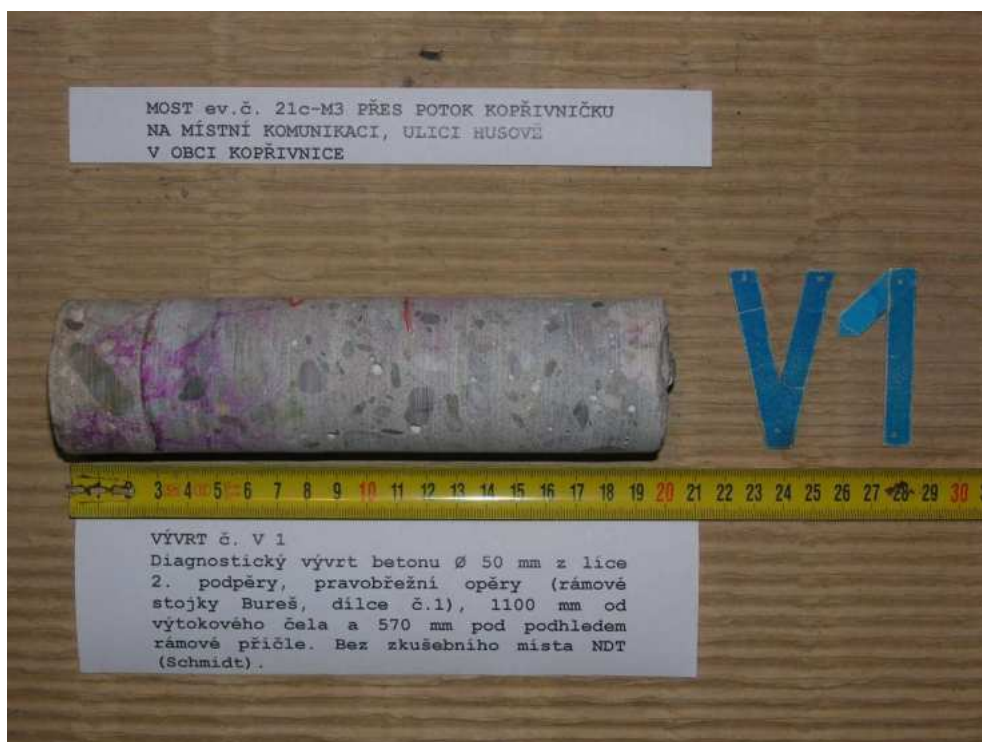
Obr. F84-101 VÝVRT č. V 1. Diagnostický vývrt betonu Ø 50 mm z líce 2. podpěry, pravobřežní opěry (rámové stojky Bureš, dílce č.1), 1100 mm od výtokového čela a 570 mm pod podhledem rámové příčle. Bez zkušebního místa NDT (Schmidt).

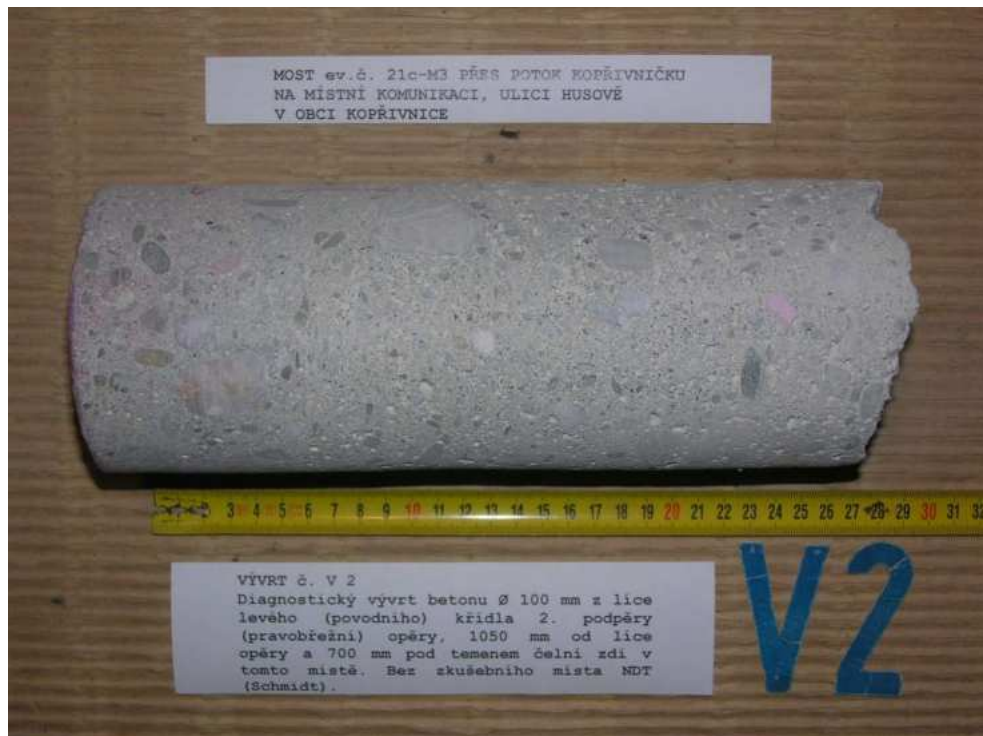
Obr. F84-102 VÝVRT č. V2. Diagnostický vývrt betonu Ø 100 mm z líce levého (povodního) křídla 2. podpěry (pravobřežní) opěry, 1050 mm od líce opěry a 700 mm pod temenem čelní zdi v tomto místě. Bez zkušebního místa NDT (Schmidt).

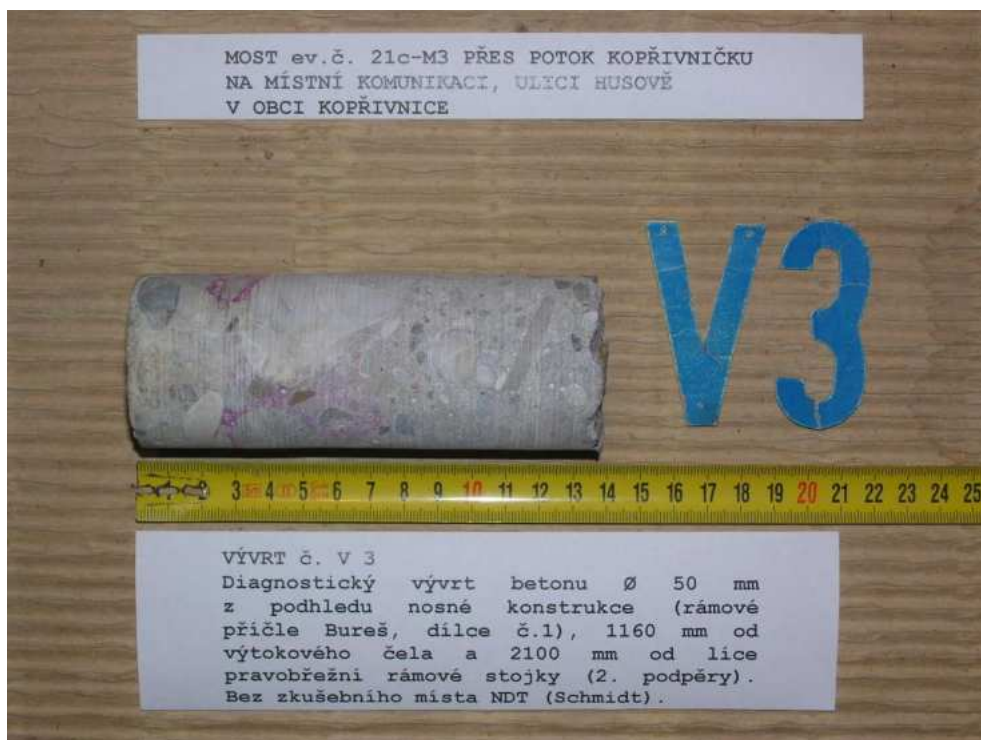
Obr. F84-103 VÝVRT č. V3. Diagnostický vývrt betonu Ø 50 mm z pohledu nosné konstrukce (rámové příčle Bureš, dílce č.1), 1160 mm od výtokového čela a 2100 mm od líce pravobřežní rámové stojky (2. podpěry). Bez zkušebního místa NDT (Schmidt).

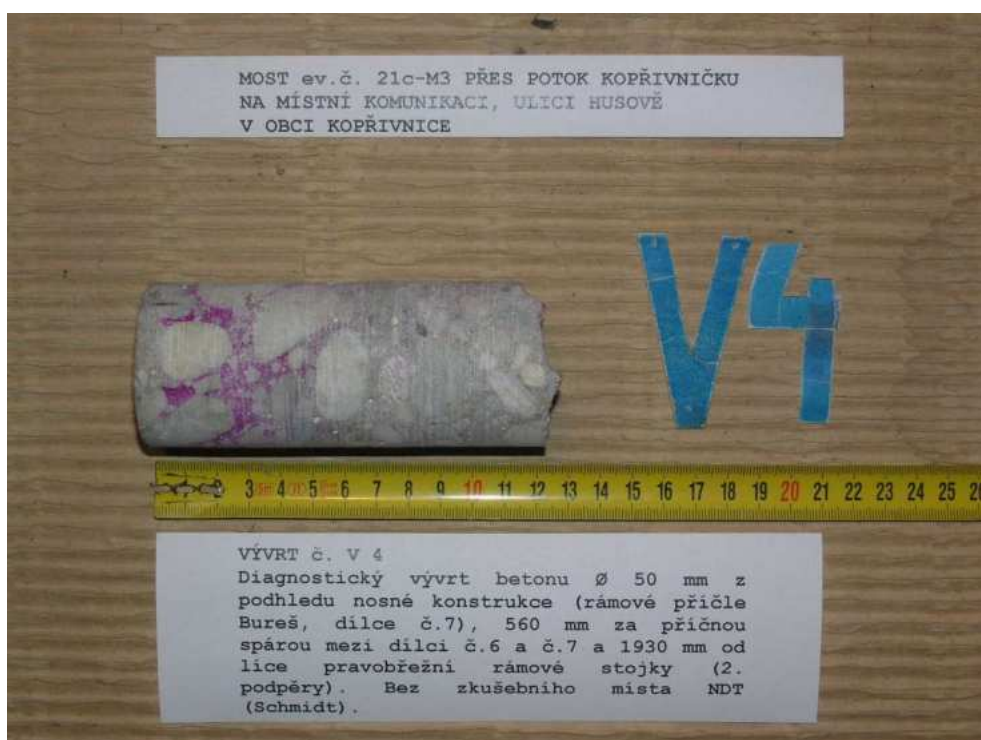
Obr. F84-104 VÝVRT č. V4. Diagnostický vývrt betonu Ø 50 mm z pohledu nosné konstrukce (rámové příčle Bureš, dílce č.7), 560 mm za příčnou spárou mezi dílci č.6 a č.7 a 1930 mm od líce pravobřežní rámové stojky (2. podpěry). Bez zkušebního místa NDT (Schmidt).

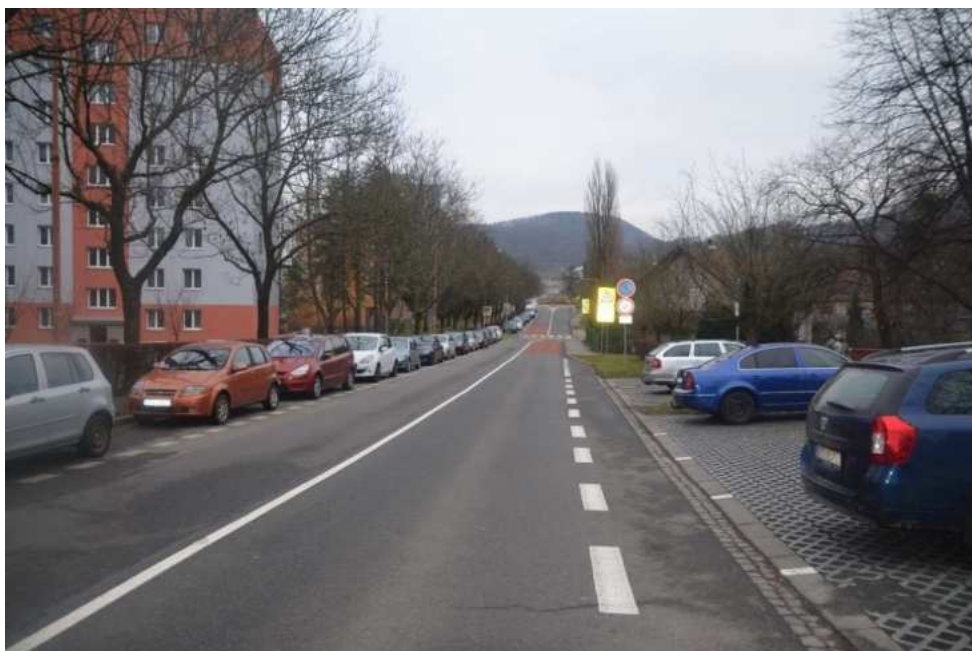
Obr.F87-01 **Průhled osou mostu. Pohled ve směru staničení od ulice Záhumenní k okružní křižovatce,**

- vlevo je levá (povodní) strana mostu, vpravo pravá (návodní) strana mostu,
- tabulka s evidenčním číslem mostu není pro tento směr osazena. DZ B13 „12t“ a E5 „Jediné vozidlo 21t“ týkající se zatížitelnosti mostu jsou pro tento směr osazeny na pravé straně před začátkem mostu,
- okolí mostu je udržované se vzrostlými stromy.

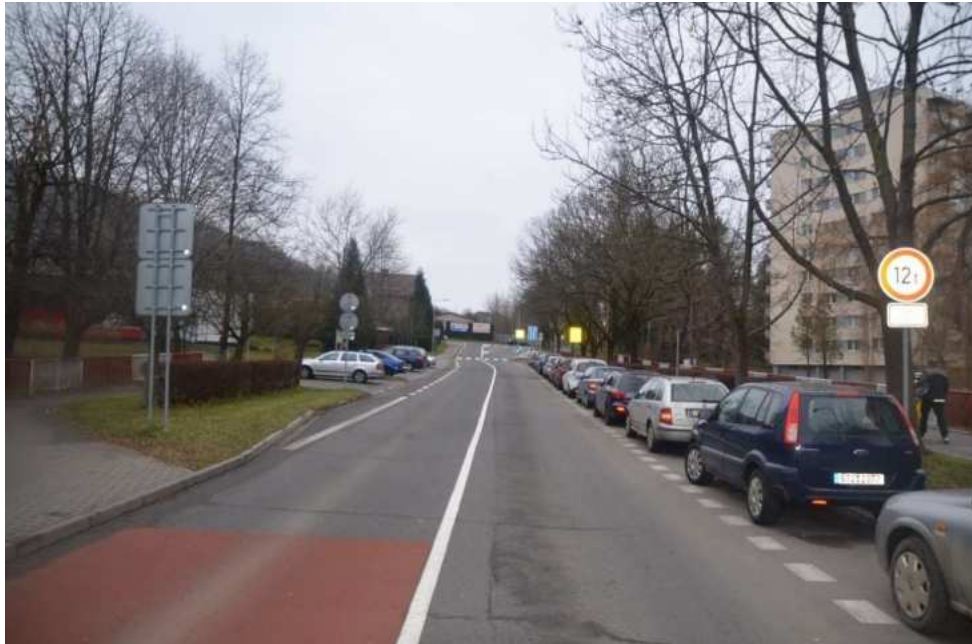
Obr.F87-02 **Průhled osou mostu. Pohled proti směru staničení od okružní křižovatky k ulici Záhumenní,**

- vlevo je pravá (návodní) strana mostu, vpravo levá (povodní) strana mostu,
- tabulka s evidenčním číslem mostu není pro tento směr osazena. DZ B13 „12t“, B29 „Zákaz stání“ a E5 „Jediné vozidlo 21t“ týkající se zatížitelnosti mostu jsou pro tento směr osazeny na levé straně za koncem mostu,
- okolí mostu je udržované se vzrostlými stromy.

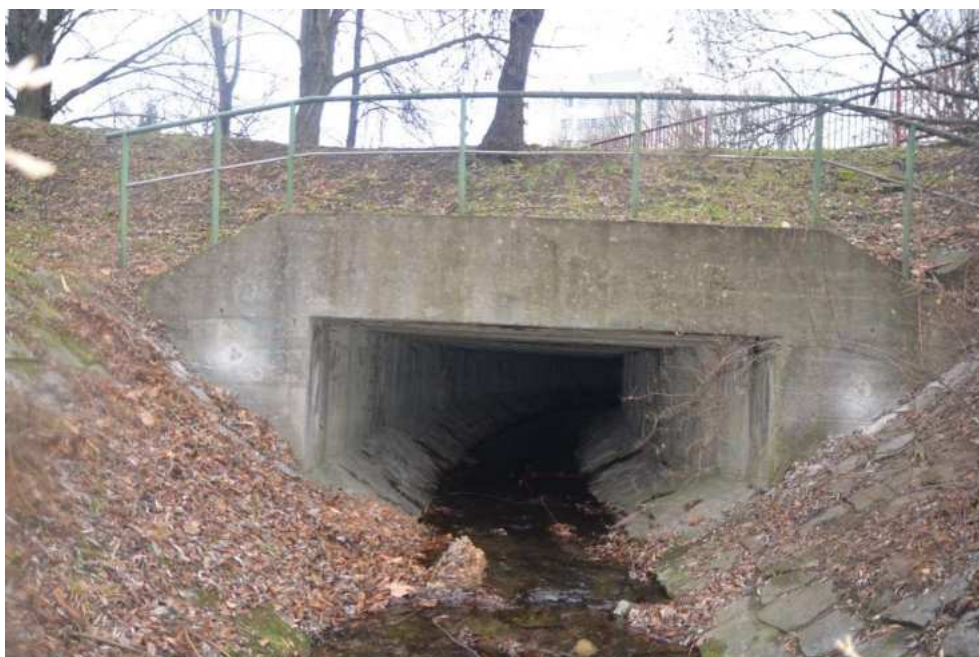
Obr.F87-04 **Pravá, návodní fasáda mostu. Pohled zprava doleva (po vodě),**

- viz obr. F87-03.

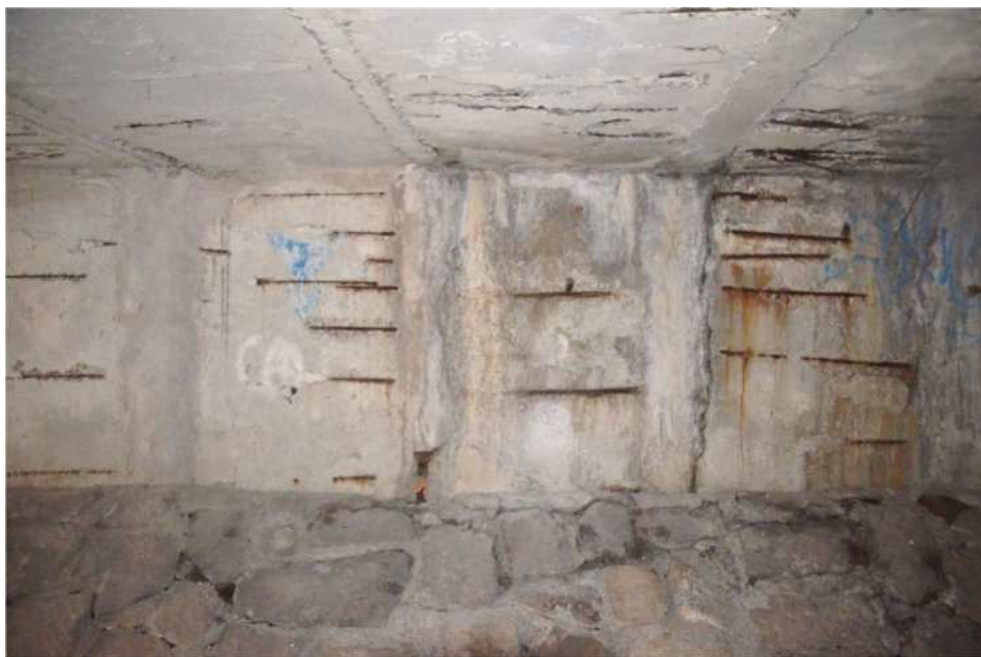
Subtilní mostní podpěry/opěry, ze statického hlediska stěnové stojky, jsou složeny každá ze 46 prefabrikátů tl. 450 mm, š. v líci 980 nebo 940 mm (vnitřní nebo krajní) a výšky asi 3000 mm. Přesná výška stojek je neměřitelná neb jsou zasunuty do kalichů v základové desce či základovém pásu a částečně kryty dlažbou. Vzájemné spojení dílců opěr je řešeno petlicovým spojem ve svislé spáře a společně s jejich spojením s příčlemi, viz odst. 3.4. Svislé spáry mezi dílci mají šířku až 100 mm a jsou nevzhledně postiženy trhlinami a silným zatékáním. Z povahy věci nejsou opěry v horních částech vybavené úložnými prahy, ale vyčnívající betonářskou výztuží pro výše uvedené spojení s příčlemi. Zhruba ve třetinách šířky mostu i ve třetinách délky opěr, je vždy jedna svislá spára širší, realizovaná jako dilatční, viz obr. F87-08 a F87-13.

vané zřejmě jen asfaltovým nebo dehtovým nátěrem, jak je patrné z obr. F87-05 až F87-13. K zatékání dochází téměř v celé šířce mostu (délce opěr). Svislé spáry mezi jednotlivými stojkami jsou postiženy trhlinami v jejichž okolí se vápenné výluhy usazují ve formě inkrustací. Místy jsou tyto spáry neustále mokré, stéká po nich voda, viz např. obr. F87-09. Ve spárách na začátku a konci mostního otvoru jsou uchyceny zelené mikroorganismy svědčící o trvalém přísunu vody, viz obr. F87-06 a F87-10.

- typické vady opěry,
- opěra silně zamáčena vodou stékající na její líc z podélných spár, o čemž svědčí četné inkrustace. Voda se do podélných spár dostává skrz nefunkční hydroizolaci rámové NK. Zelené mechy, mikroorganismy a zamáčený beton na lici svědčí o trvalém přísunu vody,
- beton ani omítka OP není nejvyšší kvality, povrchově větrá,
- betonářská výztuž koroduje z důvodu jejího nedostatečného krytí.

Obr.F87-13 **První podpěra, záhumenská opěra, v místě rámu č.36. Pohled proti směru staničení,**

- typické vady opěry,
- viz obr. F87-12.

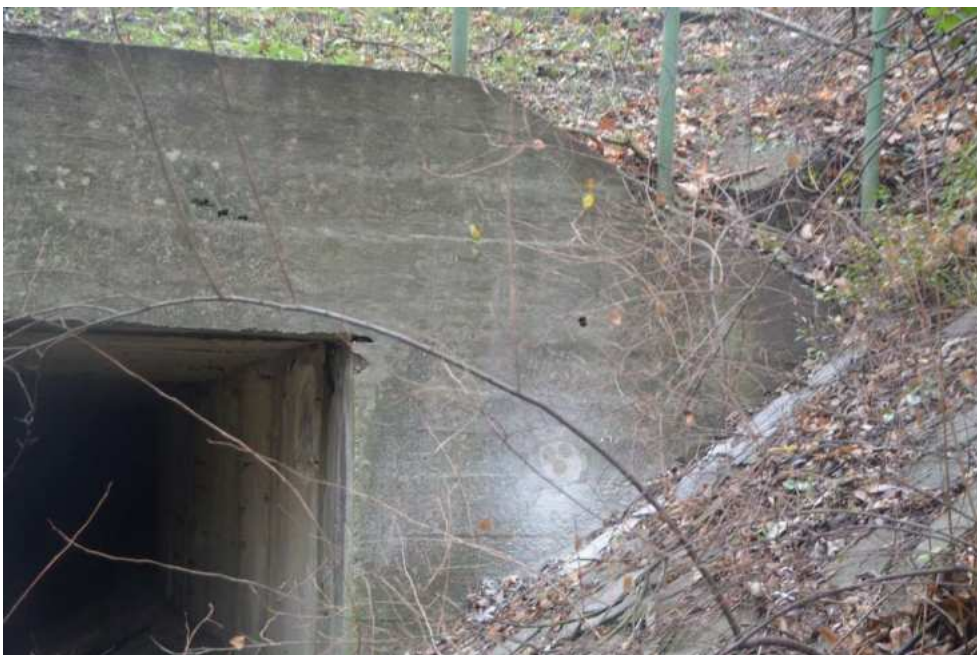
Obr.F87-17 **Pravé (návodní) křídlo 2. podpěry, okružní opěry. Pohled na jeho líc zprava doleva a ve směru staničení,**

- křídlo je krátké rovnoběžné, z monolitického betonu, opatřené cementovou omítkou,
- křídlo povrchově větrá, při deštích po něm stéká dešťová voda z přesypávky, neboť není opatřené římsou,
- přilehlý svah je dlážděn lomovým kamenem, přilehlá vegetace je udržována.

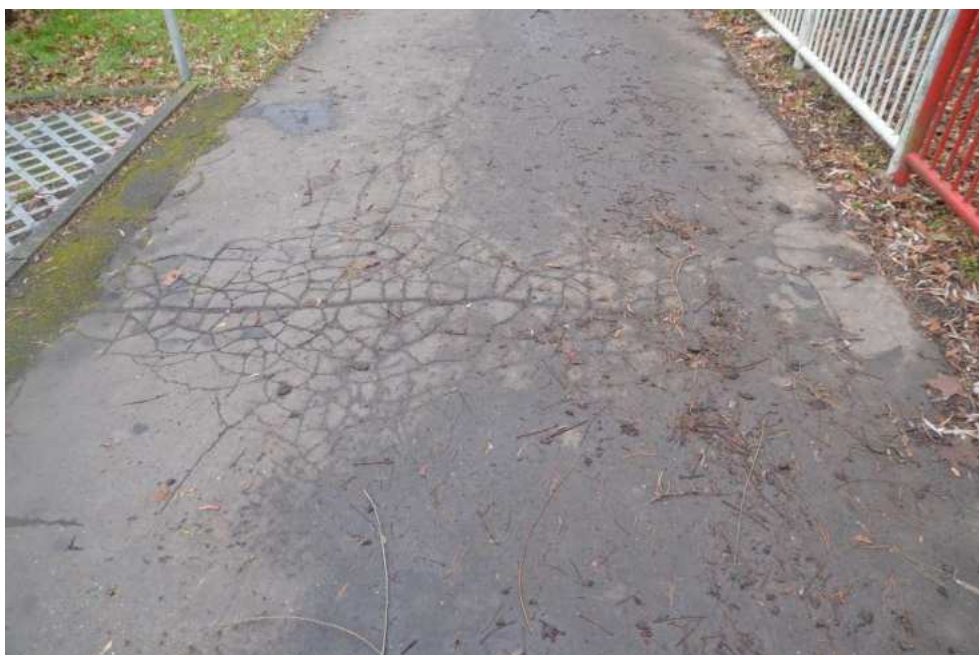
Obr.F87-31 **Detail pravostranného chodníku. Pohled ve směru staničení a dolů,**

- síť trhlin v povrchu z litého asfaltu v oblasti nad první podpěrrou, záhumenskou opěrrou.

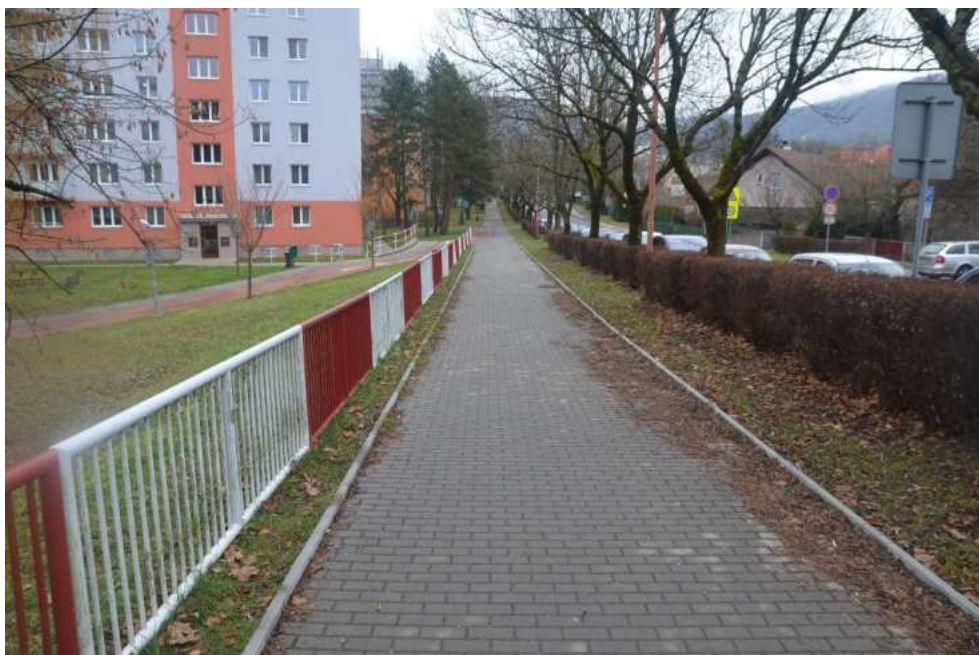
Obr.F87-32 **Levostranný chodník a zábradlí u přílehlého svahu. Pohled ve směru staničení,**

- chodníku je zánovní s povrchem z betonové dlažby, při jeho okrajích se hromadí spadané listí, plynule navazuje na chodník před i za mostem,
- betonové obrubníky s dostatečnou výškou nad chodníkem,
- chodník je od vozovky oddělen pásem zeleně a pruhem pro parkování,
- zábradlí je provedeno jako ocelové. Je tvořeno svařovanými kruhovými profily, detailnější popis viz text zprávy, odst. 3.7.1,
- zábradlí je opatřeno ochranným nátěrem a je bez koroze.

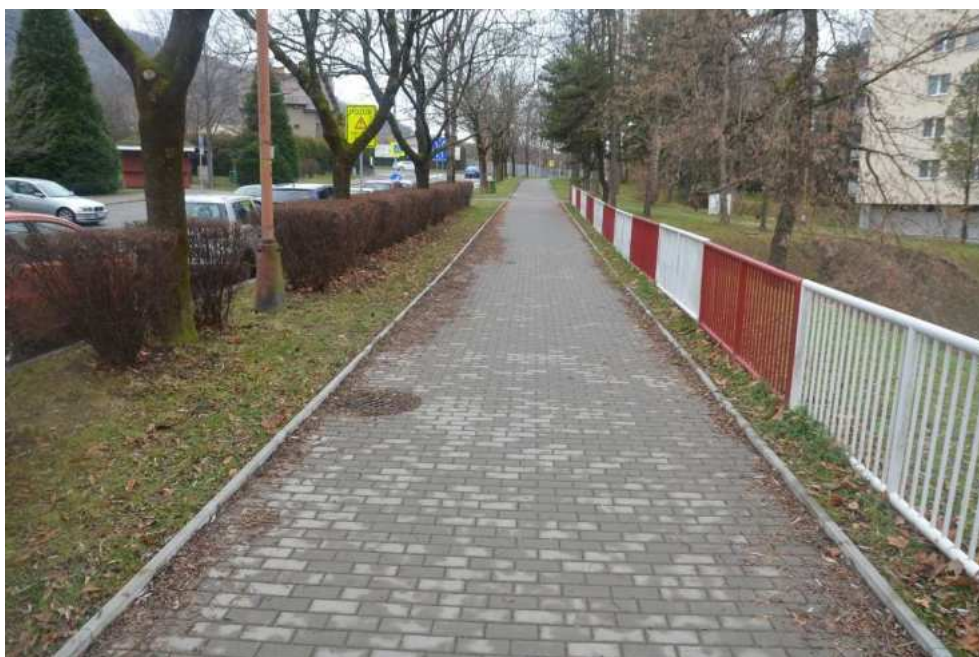
Obr.F87-33 **Levostranný chodník a zábradlí u přílehlého svahu. Pohled proti směru staničení,**

- viz obr. F87-32.
