HLAVNÍ PROJEKTANT		VYPRACOVAL	ZODP. PROJEKTANT			
		ING. LUKÁŠ STŘÍŽ				
INVESTOR	Město Kopřivnice, ul. Štafaniková č.p. 1163, 742 21 Kopřivnice			FORMÁT	A3	
MÍSTO STAVBY	Kulturní dům Kopřivnice, Obránců míru 368/1a, 74221 Kopřivnice, č. p. 368			DATUM	21.01.2020	
REKONSTRUKCE SOCIÁLNÍCH ZAŘÍZENÍ V KULTURNÍM DOMĚ - KOPŘIVNICE (KOZ I)				STUPEŇ	VŘ.	
				MĚŘÍTKO	1:50	
				DÍL	D.1.1	
Půdorys 1.NP -bourané kce. - A				Č. VÝKRESU	<b>D.1.1.6</b>

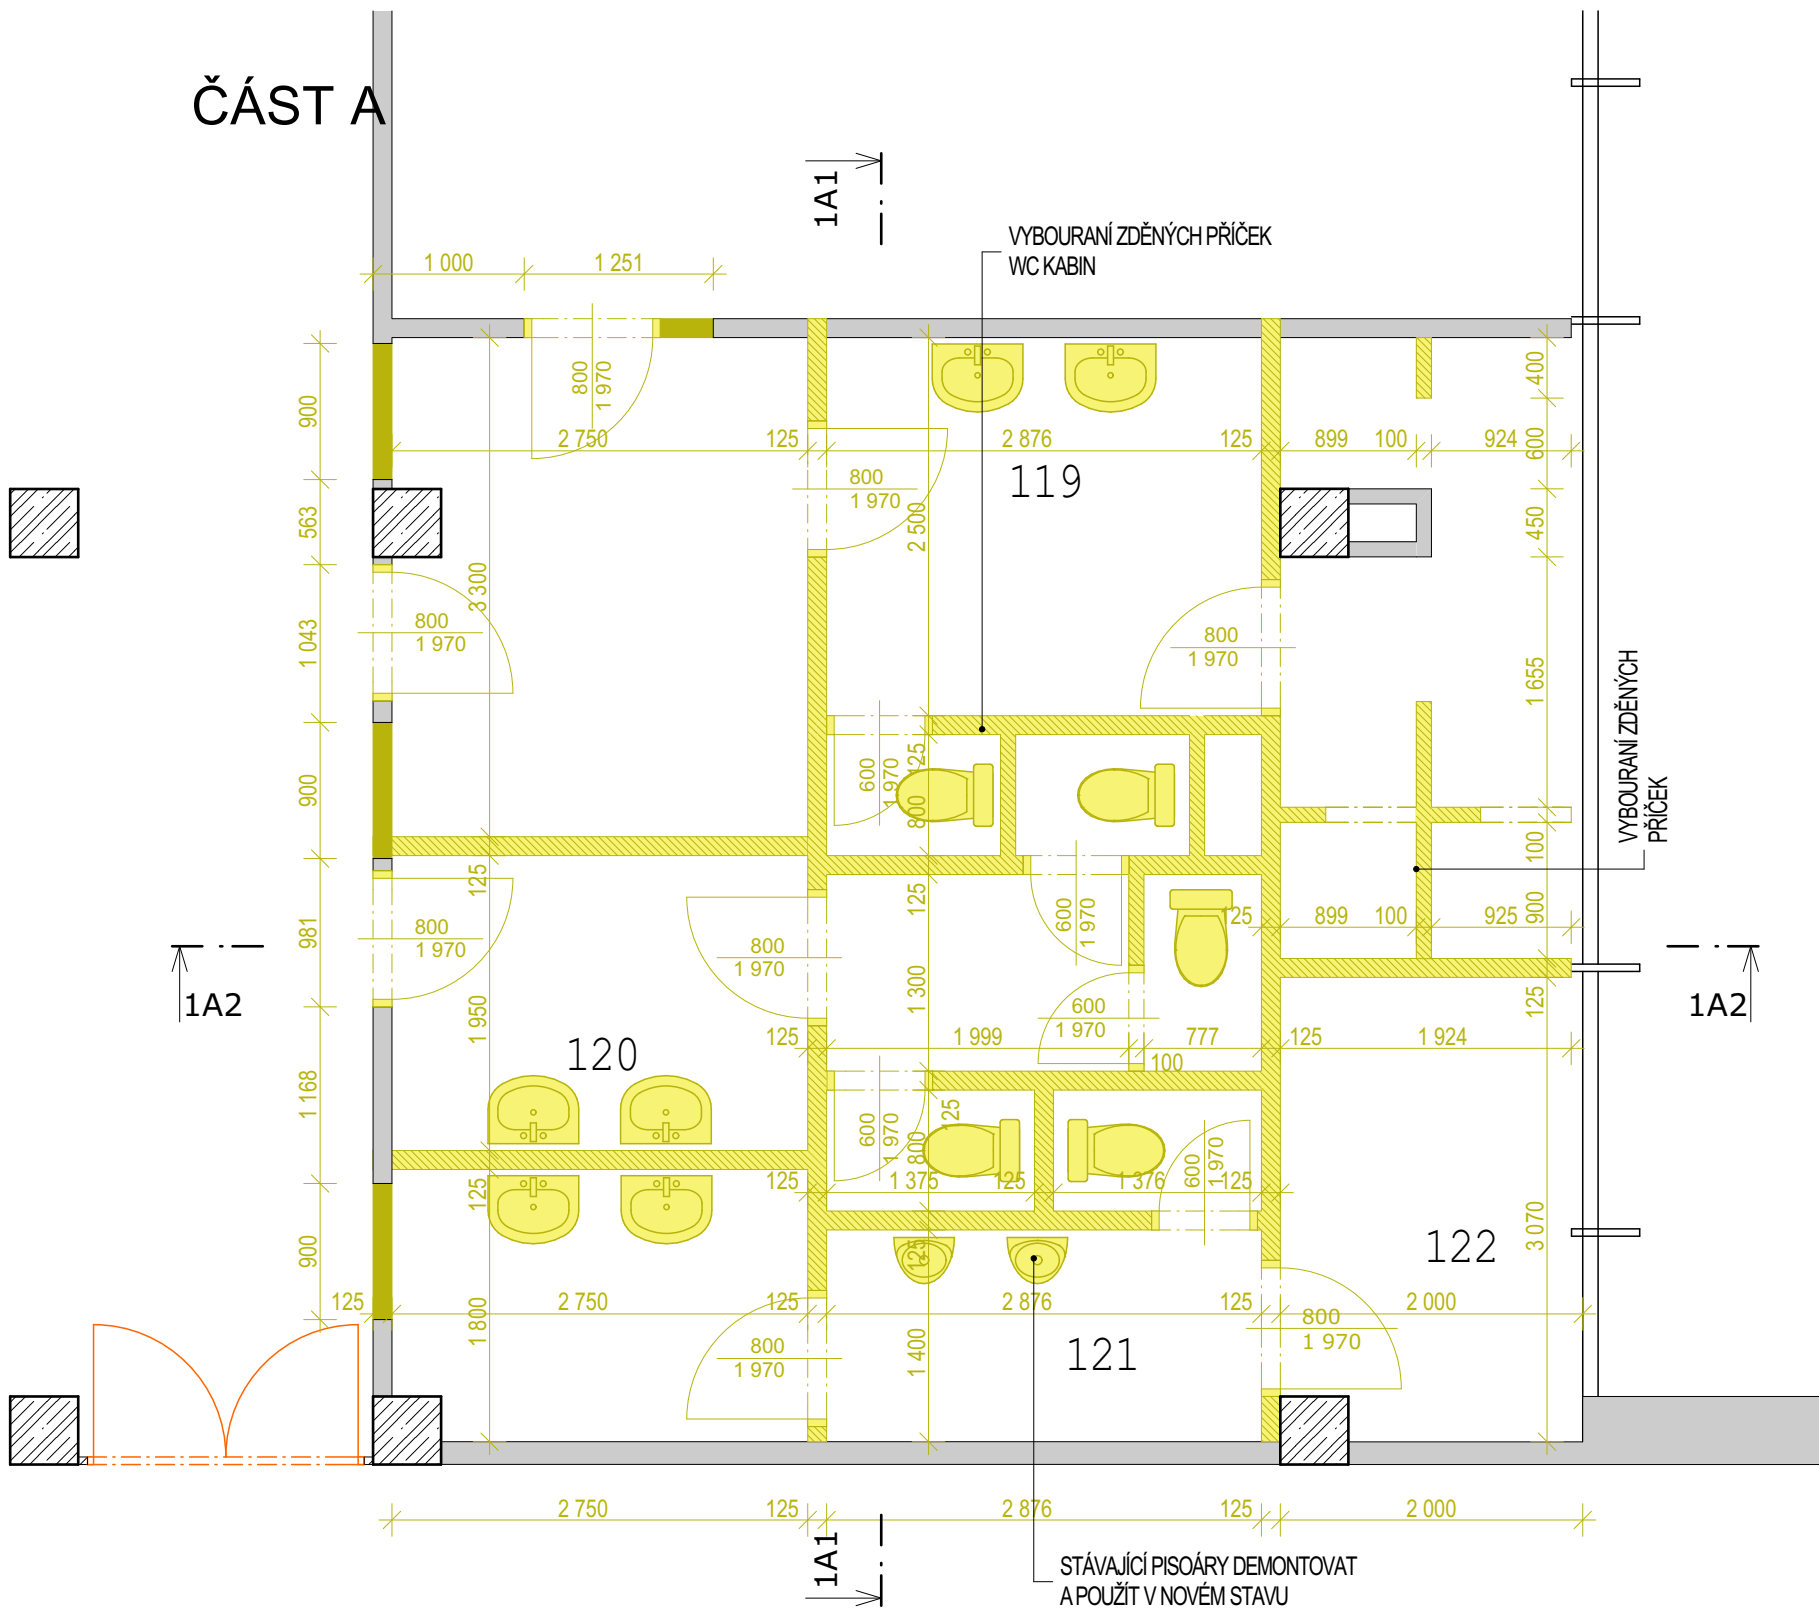
- V CELÉM PŮDORYSU SOC. ZAŘÍZENÍ DOJDE K VYBOURÁNÍ STÁVAJÍCÍ PODLAHY Z KERAMICKÉ DLAŽBY V NEZBYTNĚ NUTNÉM ROZSAHU PRO PROVEDENÍ PODLAHY NOVÉ
- PŘI BOURÁNÍ KONSTRUKCÍ MUSÍ BÝT DBÁNA ZVÝŠENÁ OPATRNOST, ABY NEDOŠLO K NARUŠENÍ NOSNÝCH KONSTRUKCÍ
- STÁVAJÍCÍ STAV BYL ZJIŠTĚN PROHLÍDKOU, V PŘÍPADĚ VÁŽNÝCH ROZPORŮ VÝKRESOVÉ DOKUMENTACE OD SKUTEČNOSTI BĚHEM ODSTRAŇOVÁNÍ STÁVAJÍCÍCH KONSTRUKCÍ KONTAKTUJTE PROJEKTANTA / STATIKA
- KERAMICKÝ OBKLAD STĚN BUDE KOMPLETNĚ ODSTRANĚN
- PROSTUPY PRO VZT VIZ ČÁST VZDUCHOTECHNIKA
