**LAŠSKÉ MUZEUM KOPŘIVNICE - VÝMĚNA
STŘEŠNÍ KRYTINY A KLEMPÍŘSKÝCH PRVKŮ**

Místo stavby
parc. č. 1930,
k. ú. Kopřivnice
Zakázkové číslo
KU-1046-21

Výkres
SITUACE POV

Číslo výkresu
C.5

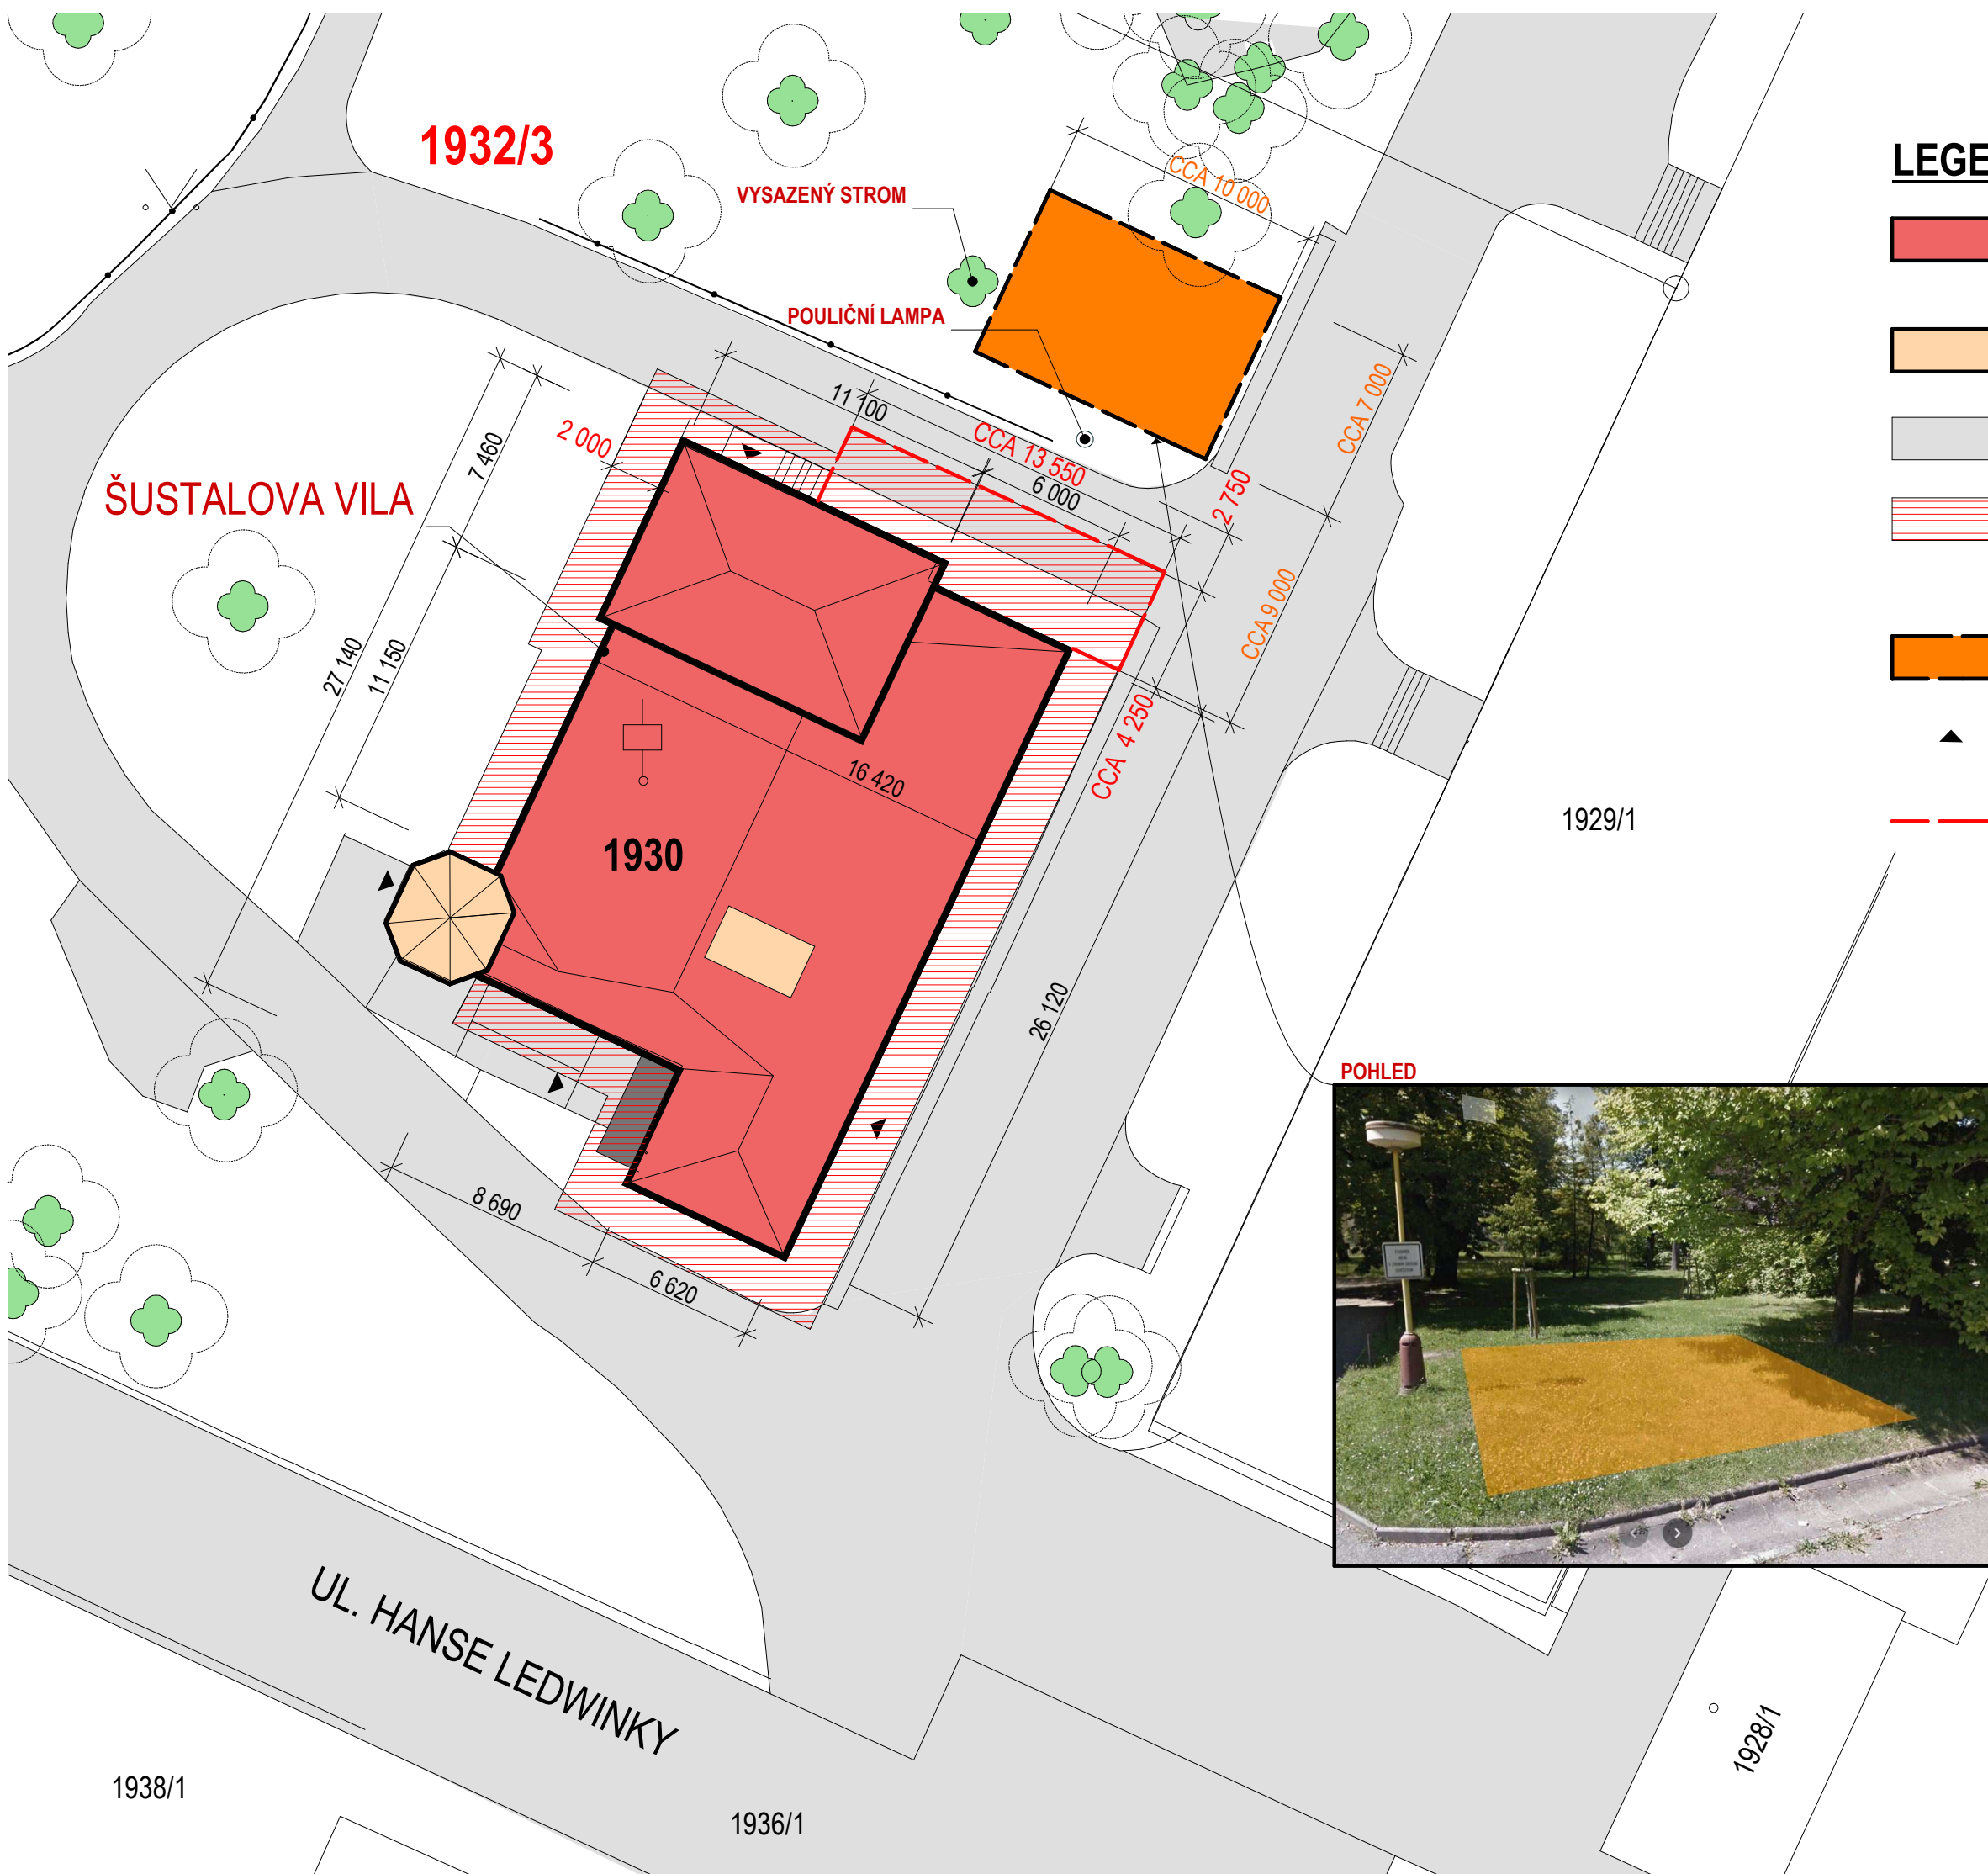
DOTČENÁ ČÁST STŘEŠNÍ KONSTRUKCE
VÝMĚNA STÁVAJÍCÍ KRYTINY V CELÉM ROZSAHU
VÝMĚRA: CCA 455 m²
-

ZÁBOR DO POZEMKU PARC. Č. 1932/3
PRO UMÍSTĚNÍ LEŠENÍ, ZVEDACÍ TECHNIKY,
SKLADOVACÍ PLOCHA MATERIÁLU
ZÁBOR: CCA 205m²
-

PROSTOR PRO ZAŘÍZENÍ STAVENIŠTĚ
ZÁBOR: CCA 70 m²
-

VSTUP DO OBJEKTU
LEŠENÍ ZAJISTIT STŘÍŠKOU PROTI PÁDU MATERIÁLU
-

ČÁST ZAJIŠTĚNA MOBILNÍM OPLOCENÍM
CCA 24 m
