PRIS PROJEKČNÍ KANCELÁŘ PRIS spol. s r. o. OSOVÁ 20, 625 00 BRNO
ZODPOVĚDNÝ PROJEKTANT	Ing. Magda ZDRAŽILOVÁ	<i>Zdražilová</i>	
VYPRACOVAL	TPA ČR s.r.o.		
KONTROLOVAL	Ing. Jiří ŠRUBAŘ	<i>Šrubař</i>	
KRAJ MORAVSKOSLEZSKÝ	INVESTOR MĚSTO KOPŘIVNICE	DATUM	01/2024
NÁZEV AKCE Kopřivnice - Most na ul. Erbenova ev. č. 28c-M2 - oprava		FORMÁT	A4
		MĚŘÍTKO	
		ÚČEL	PDPS
		ČÍS. ZAKÁZKY	22106
NÁZEV PŘÍLOHY ZKOUŠKY PAU		ARCHIVNÍ ČÍS.	F10_PAU
		ČÍS. SOUPRAVY	PŘÍLOHA F.10

Protokol o zkoušce - stanovení suma PAU ve znovuzískané asfaltové směsi podle ČSN EN 15527

PROTOKOL O ODBĚRU VZORKU ODPADU

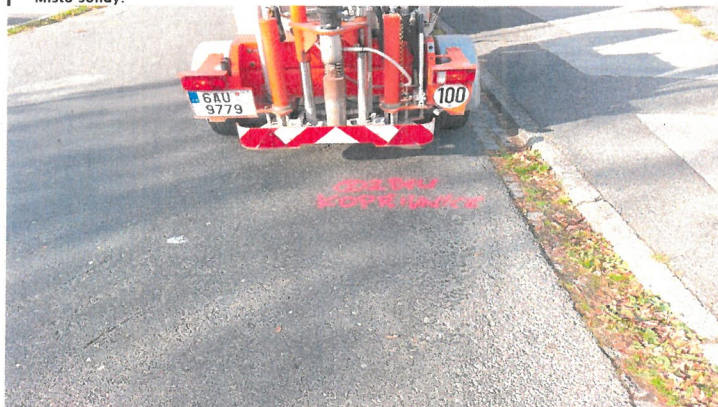
Místo sondy:

Vzhled a popis vzorku:	jádrový vývrt o průměru 100 mm		
Způsob odběru:	Systematické náhodné vzorkování v pravidelném kroku.		
Technika odběru, úprava vzorku:	Pomocí jádrového vrtáku byl získán z krytu vozovky cca 2m od kraje jádrový vývrt o průměru 10 cm. Vývrt byl následně rozdělen na 2 díly dle jednotlivých vrstev za pomoci rozřezáním stolní pilou. Jádrový vývrt byl uložen do vzorkovnice. Homogenizace dílečných vzorků probíhá v analytické laboratoři.		
Použité odběrové zařízení:	Jádrová vrtačka, stolní pila.		
Metoda odběru:	Dle ČSN EN 14899	Datum odběru:	9.11.2022
Podmínky prostředí:	Polojasno; 12°C	Vzorkování od:	10:30
		Vzorkování do:	10:45
Požadavky na laboratoř			
Parametr	Úprava a konzervace	Vzorkovnice	
S-PAH-ASPH-130	Bez úprav	1 x PE pytel	
Odchyly od SOP: Poznámky k odběru:	Odběr byl proveden v souladu s plánem vzorkování. Požadavky na bezpečnost a ochranu zdraví: Dle interních a externích bezpečnostních předpisů. Požadavky na kvalitu vzorkování: Dle ČSN EN 14 899. Četnost vzorkování: dle požadavků vyhl. 130/2019 sb. Odběrová místa konzultována se zadavatelem. Odebraný vzorek je kontrolní a ověřuje jakost materiálu při zvoleném způsobu odběru. Z důvodu heterogenity (jakostní, popř. i velikostní) vyšetřované matrice nelze zaručit plnou shodu vlastností odebraného vzorku a vzorkovaného zájmového objektu jako celku. Výsledky analytických rozborů odpovídají vlastnostem vzorku odebraného při použití schématu vzorkování, se kterým byl objednatel seznámen a souhlasí s ním. Kompletní pracovní záznamy a fotografie uloženy v dokumentaci odběrové skupiny TPA ČR, s.r.o.. Na vyžádání možno poskytnout.
