VYPRACOVAL	VEDOUČÍ PROJEKTANT	ZODP.PROJEKTANT	CONSTRUCTUS s.r.o. construcio & sanatio Raškovice 285, 739 04 Raškovice www.constructus.cz IČ: 26847779, DIČ: CZ 26847779	
ING. VÁCLAV JURGA	ING. VÁCLAV JURGA	ING. BLANKA KRÍŽKOVÁ	FORMÁT	06 A4
MÍSTO			DATUM	02/2025
KOPŘIVNICE, SOKOLOVSKÁ 393			STUPEŇ	DPS
AKCE			ČÍSLO ZAKÁZKY	12/2024
OPRAVA STŘECHY NA BUDOVĚ NA ULICI SOKOLOVSKÁ Č.P. 393			MĚŘÍTKO	PŘÍLOHA Č.
PŘÍLOHA			1:75	D.1.2.2
KROV

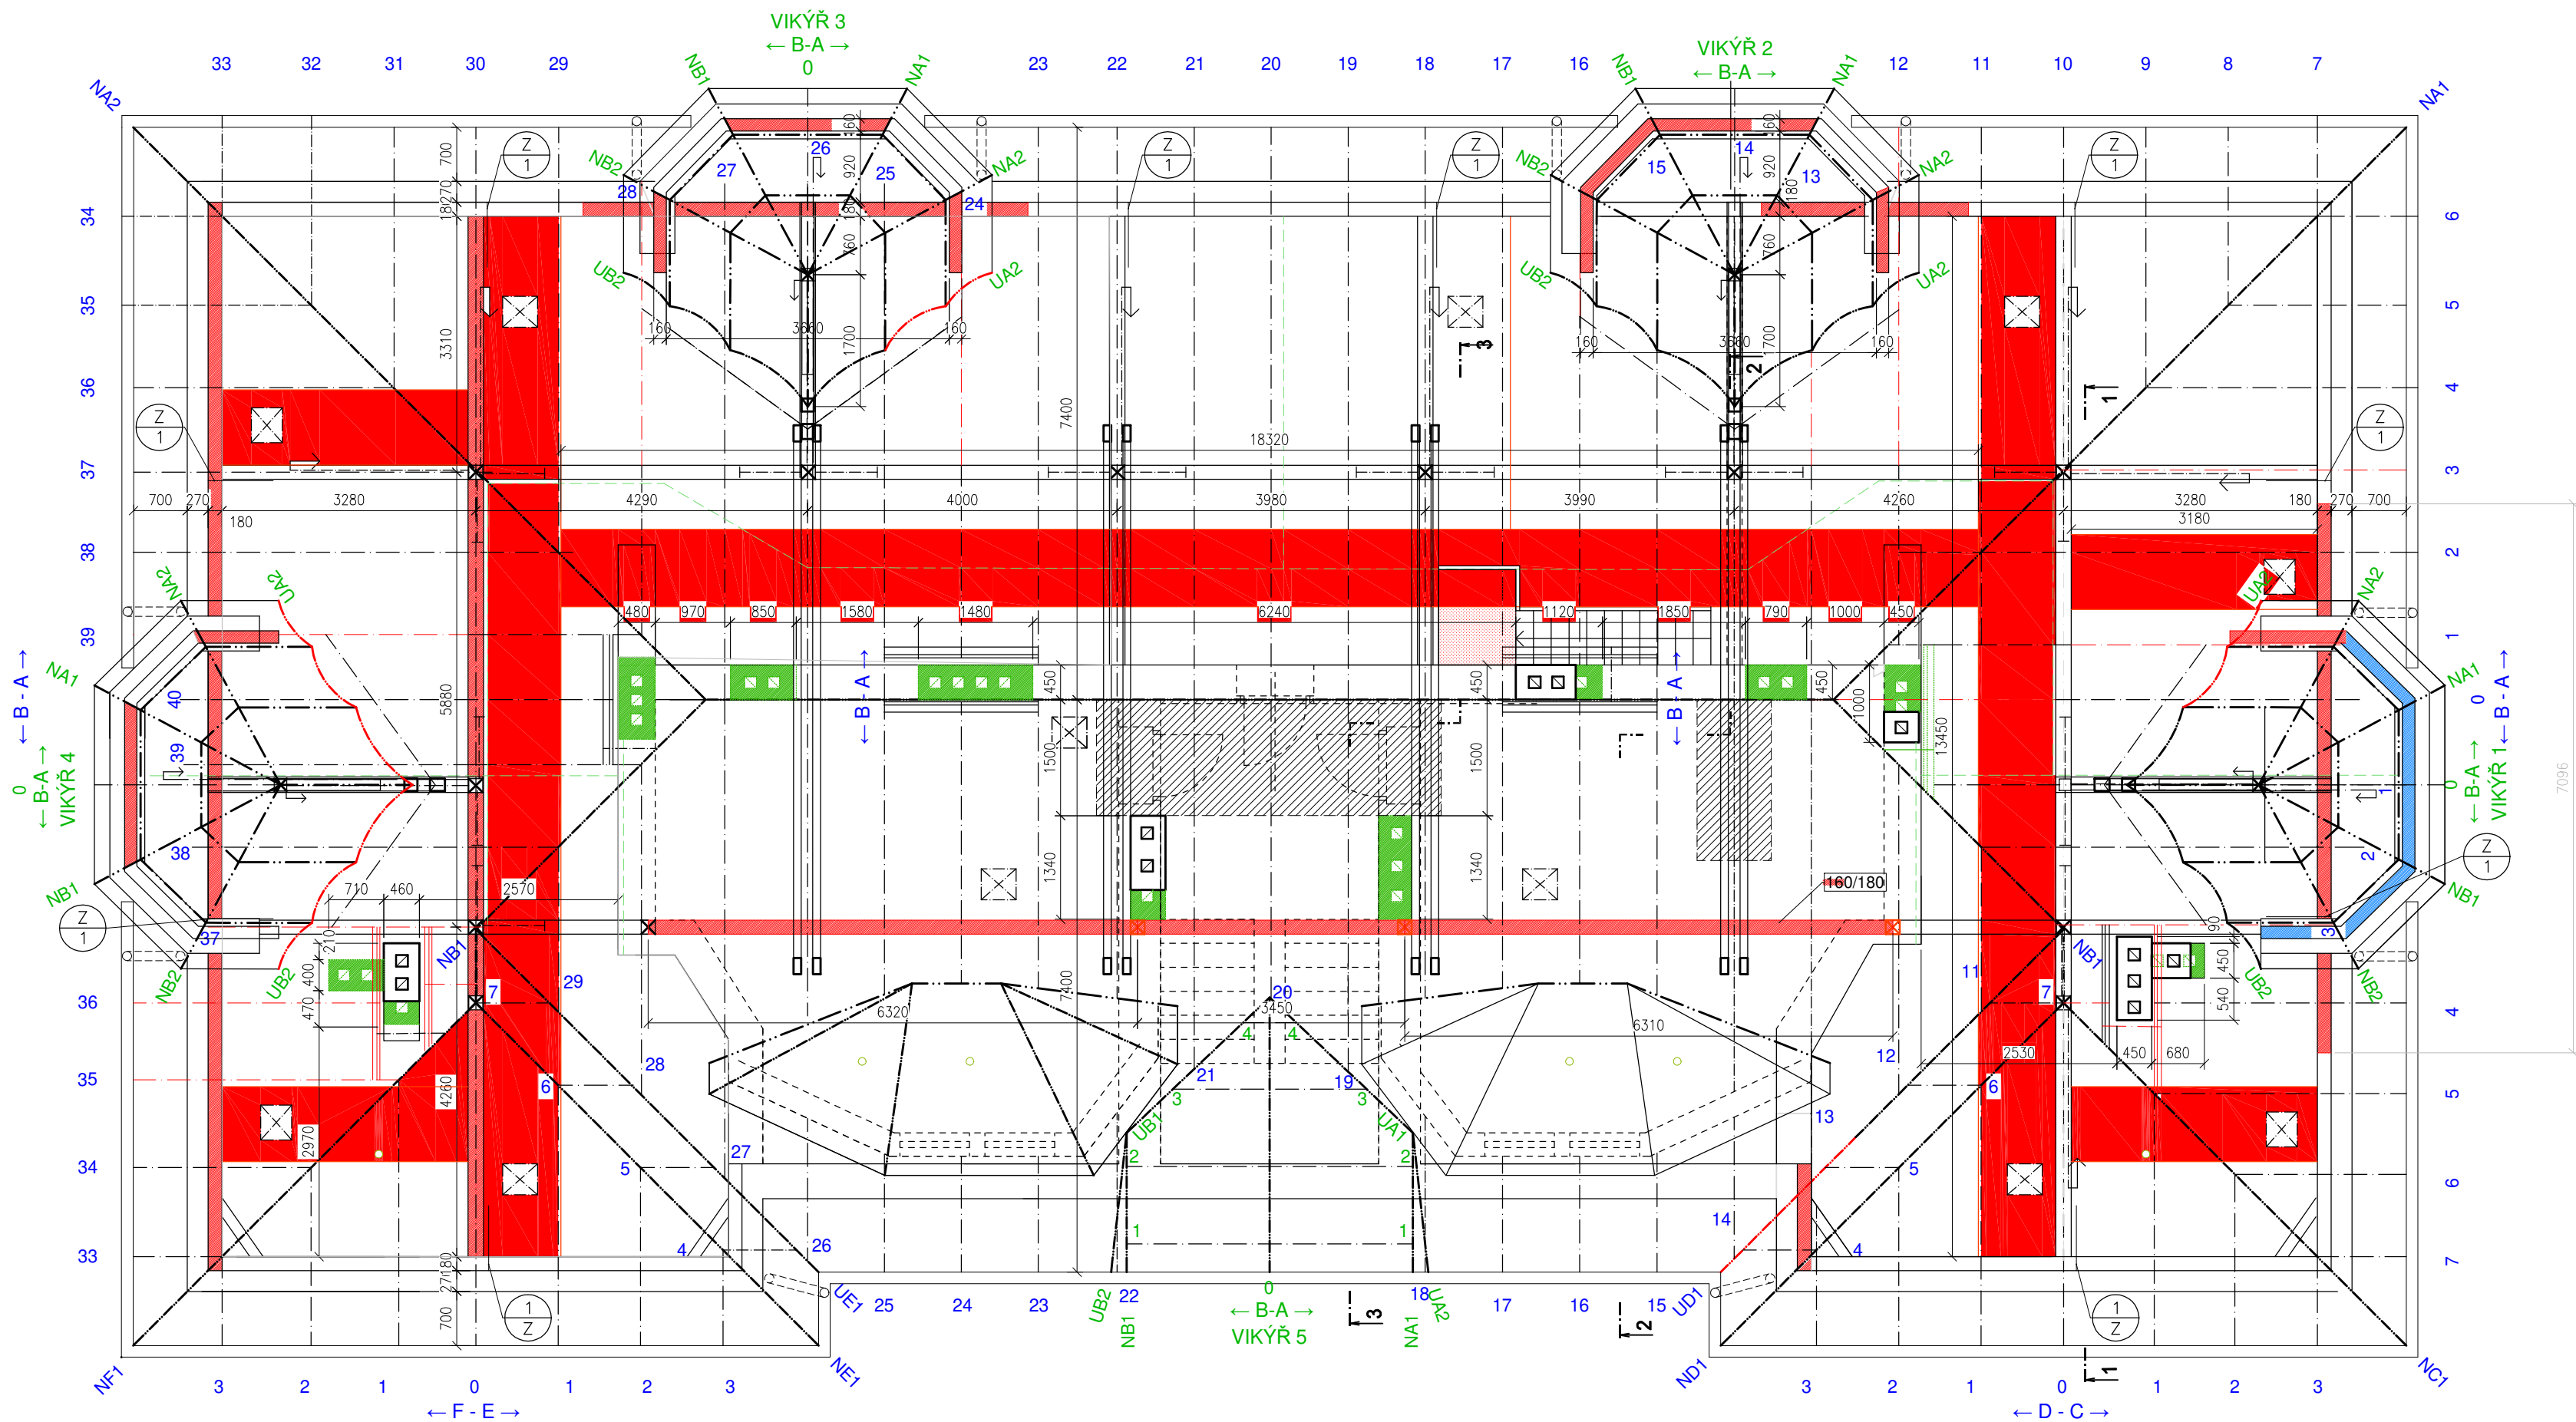
- POZNÁMKA:
- PODROBNÝ VÝKAZ TESAŘSKÝCH VÝMĚN - VIZ VÝKAZY - PŘÍLOHA D.1.2.5.
  - NUTNÁ PODROBNÁ PROHLÍDKA NEPŘÍSTUPNÝCH ČÁSTÍ KROVŮ Z HORNÍ STRANY A DOUJASNIT TAK PŘÍPADNÝ ROZSAH VÝMĚN.
  - PŘED FUNGICIDNĚ-INSEKTNÍ IMPREGNACÍ NUTNO KROV OČIST OD HOLUBÍHO TRUSU, PRACHU A JINÝCH NEČISTOT.
